Sønsterudbråten 27, 2216 ROVERUD

Landbrukseiendom med flott beliggenhet i utkanten av Kongsvinger!

Befaringsdato: 30.08.2024 Rapportdato: 24.09.2024 Oppdragsnr.: 20580-1621 Referansenummer: OS5748

Autorisert foretak: Øystein Opås Takstforretning AS Sertifisert Takstingeniør: Anders Austad

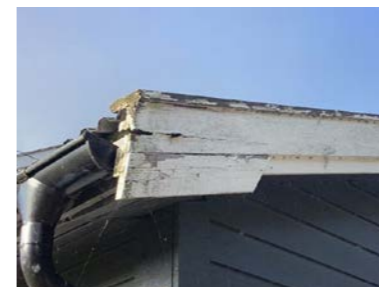
Takkonstruksjon/Loft - Det kan ikke ses noen ventilering fra loft. Slitasje og stedvis mose på isbord, stedvis også slitasje på vindskier. Det er små punkter med råte i vindskier flere steder. Det er flere vepsebol på loft. Det er noen fuktmerker rundt pipe. Konsekvens/tiltak: Det anbefales at det etableres ventilering fra loft, dette er spesielt viktig dersom det på ett tidspunkt utføres etterisolering på loft. Vedlikehold og utskifting av vindskier og isbord. Fuktmerker på loft bør følges med på slik at det kan iverksettes tiltak dersom det er en aktiv lekkasje.

Eksempel på råte på vindski.

Fuktmerker på loft bør følges med på slik at det kan iverksettes tiltak dersom det er en aktiv lekkasje.

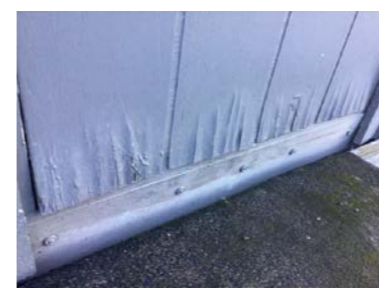
Sekundærdør: Det er fuktskade nederst på dør. Dørblad tetter ikke helt mot karm.

Fuktskade på sekundærdør.

Sekundærdør: For reparasjon av fuktskade er det behov for utskifting av dør, men dette er foreløpig ikke nødvendig ut fra funksjon.

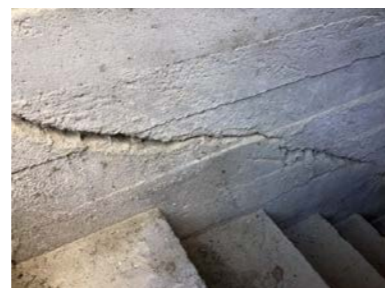
Det er råteskade på tak.
Det er ikke tett overgang mot vegg.
Det er sprekk i mur på en side.

Råte i takkonstruksjon.

Sprekk i mur.

Utvendige trapper - Kjellernedgang med vegger og trapp av betong. Overbygg med luker og tak av tre. Det er råteskade på tak. Det er ikke tett overgang mot vegg. Det er sprekke i mur på en side. Konsekvens/tiltak: Utskifting av takkonstruksjon. Etablering av tett overgang mot vegg.

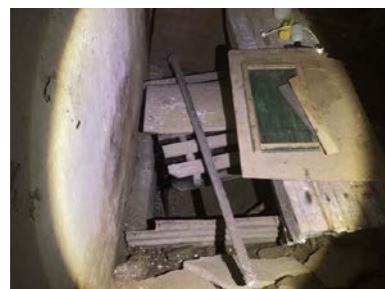
Det er stedvis synlige fuktpåkjenninger i form av avskaling av maling og misfarging på vegger.

Det er stedvis stedvis fuktinnhold opp mot 20 vektprosent i himlinger. Fuktinnhold i treverk på over 20 vektprosent medfører fare for utvikling av sopp og råte.

Grube i gulv i ett rom.

De klimatiske forhold i kjeller bør bedres slik at fuktpåkjenningene på konstruksjonene synker.

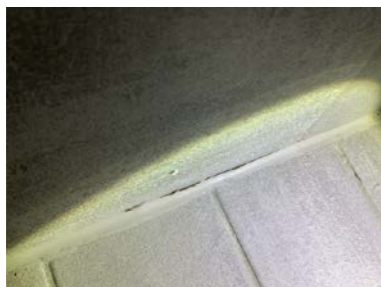
Silikon mellom gulv og vegg sprekker opp og bør skiftes. Det er grove utsparinger i fliser under innredning.

Enkelte silikonfuger sprekker opp.

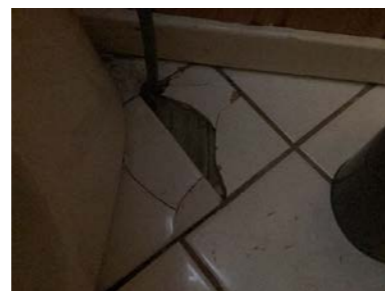
Det er bom i fliser, sprekk i flere fliser rundt om på gulv og skadet flis bak toalett.

Eksempel på skade på fliser på gulv.

Toalettrom > Overflater og konstruksjon - Toalettrom har kun naturlig avtrekk fra rommet, NS 3600 krever mekanisk avtrekk for å kunne gi TG 0/1. Det er skjært ut luke i himling. Tapet folder seg i hjørner. Det er bom i fliser, sprekke i flere fliser rundt om på gulv og skadet flis bak toalett. Konsekvens/tiltak: Mekanisk avtrekk bør etableres på toalettrom. Utskifting av flisgulv.

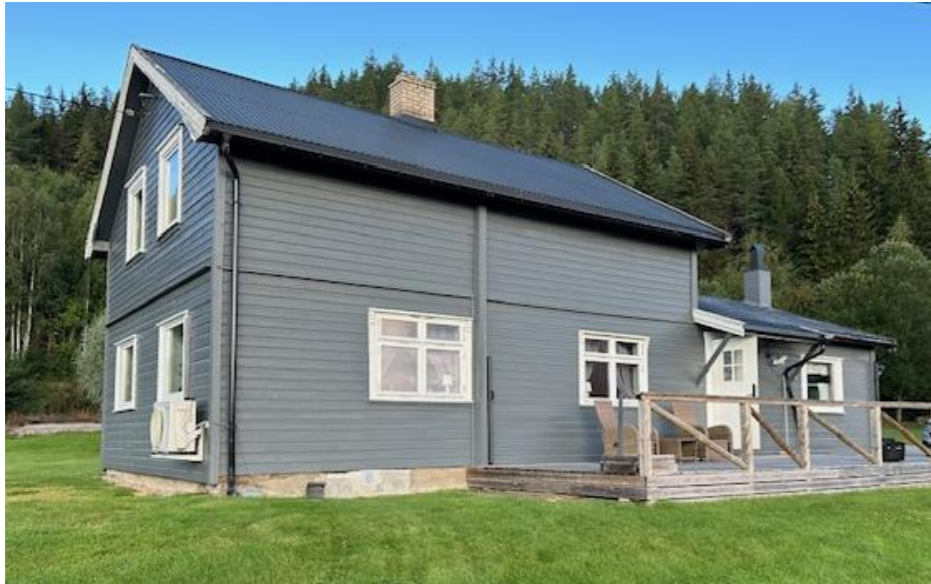
Våningshuset.

Bygget i en og en halv etasje med kjeller, tilbygget del i en etasje med noe kjeller og havestue i motsatt gavl. Huset er bygget på betonggrunnmur med noe innvendig pusset tresonittplate, annen type på sidebygget ringmur. Ny drenering på husets overside. Del med støpt etasjeskille og hoveddel med bjelkelag mellom etasjene, ukjent om isolasjons mengde og type. Tilbygg isolert med mineralull isolasjon. Yttervegger dels i tømmer og dels i bindingsverk alt med enhetlig utvendig liggende panel, forskjellig type isolering, flis og mineralull isolasjon. Stedsbygde sperretak er tekket med undertak og profilerte metallplater, metalltakrenner med nedløp. Det er takoverbygg ved hovedinngang. Innvendige gulvoverflater med tregulv, belegg og fliser. Behandlet panel i hovedsak på vegger og himlinger med forskjellig utforming og overflater, mindre deler med malte platevegger, overflater tilpasset bruken av rommene. Kjeller med enklere overflater, store deler av kjellervegger er nymalte. Innvendig malte speildører og noen glatte. Trevinduer med isolerglass, i all hovedsak, i all hovedsak utskiftet etter 2018. Stedstilpasset tretrapp mellom de to boplan, enkel tretrapp til kjeller. Utvendig kjellerhals, betongtrapp med lem over nedgang, synlige telesprekker. Kjeller har utvendig og innvendig adkomst til bodareal, ikke måleverdig. Vaskeroms funksjon på dette plan, kun en bod med takhøyde over 190 cm. BRA på 10 m².

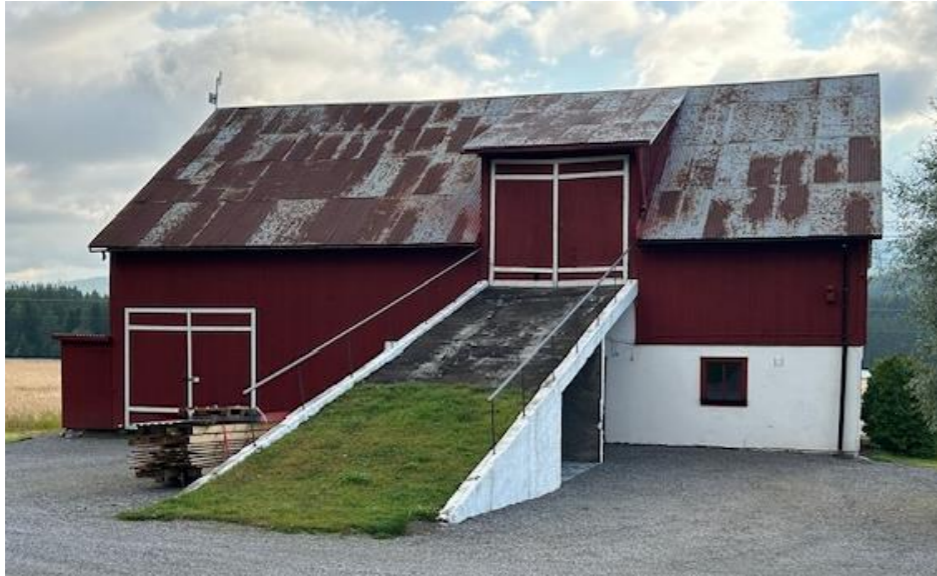
Driftsbygning.

Tradisjonelt bygget låve for høylagring og fjøsdel i murt og betongutførelse. Det er gjødselkjeller med støpte gulv under del av dyrerom, ellers annen lagringskjeller under andre dyrerom. Labankdør til gjødselkjeller, mangler en dør til ett kjellerrom. Bygget på betongpilarer og betonggrunnmurer. Utvendig betongkjørsel opp til låvekjørsel i annen etasje, nymonterte rekkverk på betongvanger. Det er steinlagt uteplass under betongbru. Låvebru og kjørsel bør kontrolleres før den brukes av dagens maskiner. Yttervegger i bindingsverk med utvendig stående panel på front ellers platebelagt på de øvrige 3 vegger, påsatt etter 2018. Murte vegger i tidligere dyrerom, oppdelt til tre områder og med gang ut til låvearealet.

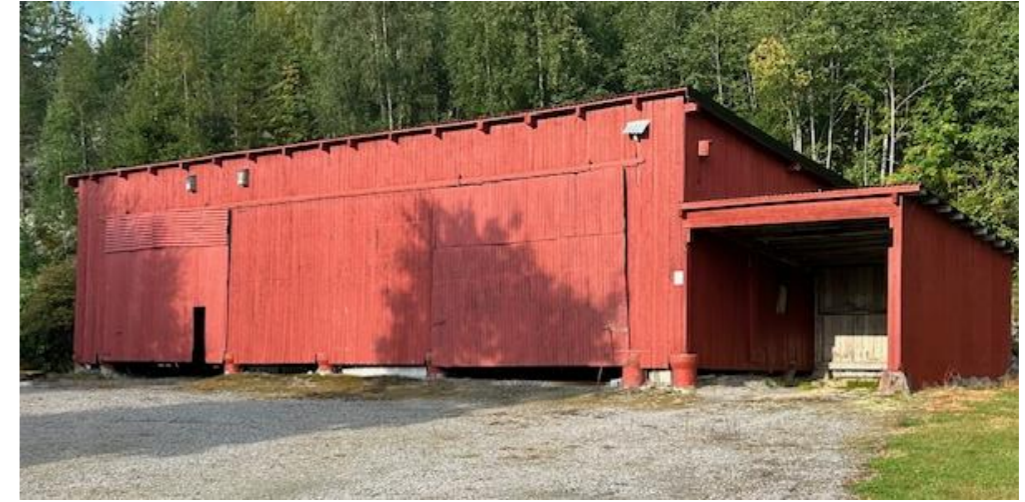
Redskapshus m/carport.

Bygget på betongpilarer, flere utførelser, derpå stolpebygg med enkelt bindingsverk kledd med enkel stående panel. Skyveporter inn til bygget på en langside. Pulttak tekket med profilerte metallplater, omlagt etter 2018. Jordgulv i bygget med treplater lagt på grunn. Ingen innvendig oppdeling, utover sidebygget carport. Det er innlagt elektrisk kraft via jordkabel fra driftsbygning for lys og kontakter. Bygget brukes som garasje/redskapshus. Enkelt vedlikehold.
