# Havnås - Koselig og praktisk bolig med alt på en flate. Barnevennlig og solrik tomt.

Befaringsdato: 23.03.2026

Rapportdato: 30.03.2026

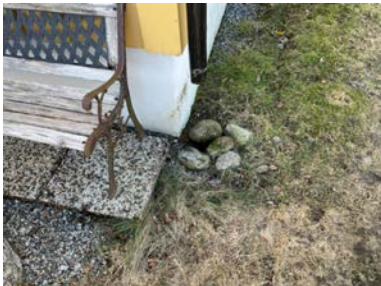
### Nedløp og beslag

- Takvann må ledes bort fra bygningen for å redusere risikoen for fuktbelastning mot grunnmur og drenering. Uten tiltak kan vann samle seg ved grunnmuren, noe som kan føre til økt fuktinntrengning og mulig skade på bygningskonstruksjonen.

- For å oppfylle byggeårets krav må snøfangere monteres på taket. Dette vil forhindre at snø og is raser ned på områder med ferdsel og beskytte bygget mot potensielle skader. Uten snøfangere øker risikoen for personskader, samt skader på tak og fasade, som kan føre til kostbare reparasjoner. Manglende snøfangere vil også bety at bygget ikke er i samsvar med byggeårets regelverk.

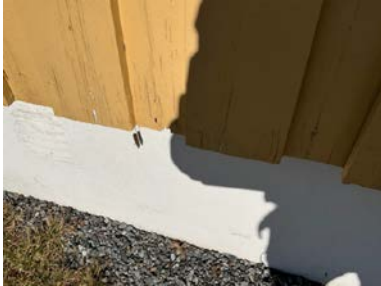
## ! TG 2 Veggkonstruksjon

- Ikke tilstrekkelig med lufting mellom kledning og yttervegg. God lufting er viktig og skal drenere ned og lede ut vann som trenger gjennom regnskjermer, slippe ut eventuell fuktighet fra indre deler av veggen samt gi mulighet for at fuktighet kan tørke ut fra baksiden av regnskjermer.

- Det bør etableres tilstrekkelig lufting mellom kledning og yttervegg for å sikre at eventuell fuktighet kan tørke ut, og for å redusere risikoen for fuktskader i konstruksjonen.

- Ved utskifting av kledning bør korrekt oppbygning med lufting prioriteres, da manglende lufting kan føre til oppfukting og skade på veggkonstruksjonen over tid.

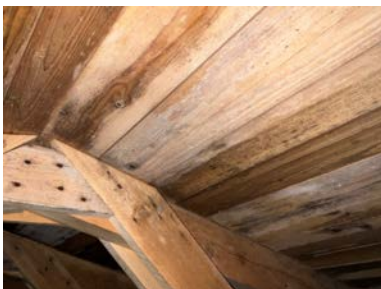
## TG 2 Takkonstruksjon/Loft

Avvik: • Det er fra loft/kryploft påvist indikasjoner på at det er punktering av dampspærre, som medfører svekket effekt av dampspærrefunksjonen.

- Det er påvist fuktskjolder/skader i takkonstruksjonen.
- Det er registrert symptom på aktivitet fra skadedyr.

Det er registrert områder med muggsopp/svertesopp i undertaket på loftet. Dette skyldes ofte for høy fuktighet på loftet, hvor fuktig luft fra boligen transporteres opp og kondenserer. Det er påvist utettheter i dampspærrefunksjonen mellom loftet og boligdelen. Dampspærrens funksjon er å hindre at fuktig inneluft trenger opp i takkonstruksjonen og kondenserer, noe som kan føre til fuktskader og soppdannelse. Det er påvist spor av mus på loftet, noe som indikerer at skadedyr har hatt tilgang til området. Mulige årsaker til dette er små åpninger, sprekker eller utilstrekkelig tetting i byggets konstruksjon, som gir mus mulighet til å trenge inn.

- Andre tiltak:
- Det anbefales å utbedre eller etablere dampsperre mellom bolig og loft for å hindre at fuktig inneluft trenger opp på loftet og forårsaker kondens og fuktskader samt forhindre videre utvikling av muggsopp og svertesopp,
- Det bør foretas gjennomgang av musetetting rundt boligen for å forhindre at mus trenger inn i boligen, skader på materialer samt vond lukt som konsekvens.

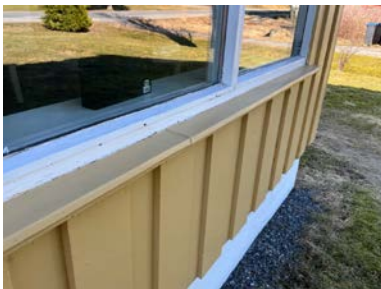
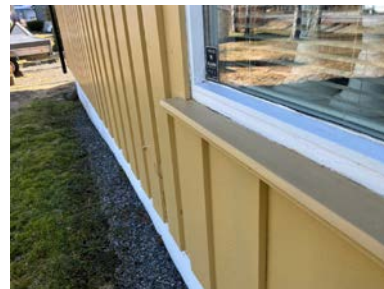
## TG 2 Vinduer

Avvik: • Det er påvist avvik rundt innsettsingsdetaljer.

- Karmene i vinduer er slitte og det er sprekker i trevirket.
- De eldre vinduenes karmmer har synlige sprekker, som kan svekke funksjon og tetthet over tid, forårsaket av aldring, fukt samt manglende vedlikehold.
- Beslag rundt vinduer er ikke byttet ved utskifting av vinduer, disse er fra byggeåret, og har stedvis manglende fall bort fra vinduer.

- Slitte vinduskarmar med sprekker bør repareres, vedlikeholdes eller skiftes ut for å sikre tetthet og forhindre fuktskader. Dersom tiltak ikke utføres, kan skadene forverres og svekke vinduets funksjon, samt øke risikoen for råte og vanninntrengning i konstruksjonen.

- Beslag rundt vinduer bør kontrolleres og eventuelt byttes ut eller utbedres slik at det oppnås tilstrekkelig fall bort fra vinduene, for å hindre vannansamling og påfølgende fuktskader.

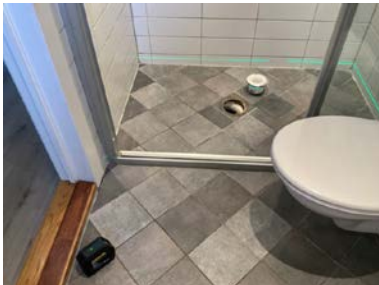
• Det er påvist avvik i fallforhold til sluk i forhold til krav i forskrift på byggetidspunktet.

- Takstmannen har foretatt kontroll av fallforhold på våtrommet ved hjelp av en punkt laser. Gulvet er tilnærmet flatt. Eventuelt lekkasjvann/bruksvann vil ikke ledes mot sluk fra alle deler av rommet.

- Ved større vannsøl eller lekkasje kan dette føre til oppsamling av vann på gulvet og økt risiko for fuktpåvirkning i tilstøtende rom.

- Utbedring av fallforhold anbefales for å redusere risikoen for vannskader.

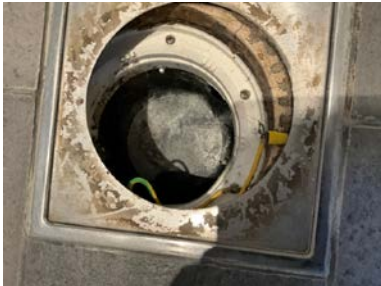
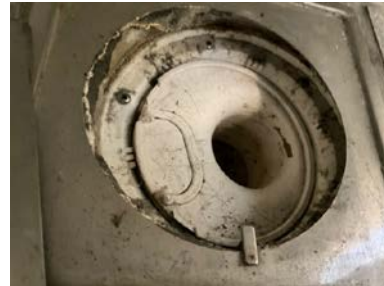
## 1. ETASJE > BAD/VASKEROM

Avvik: • Membran kan ikke konstateres (ikke synlig og det foreligger heller ikke dokumentasjon).

Over halvparten av forventet brukstid for tettesjikt og sluk er passert, og det er usikkerhet knyttet til om tettesjiktet er tilstrekkelig for dagens bruk, som innebærer utstrakt dusjing og vannsøl. For å redusere risikoen for lekkasjer anbefales det å benytte et tett dusjkabinett med avløp til sluket. Det foreligger ingen garantier for tettesjiktets tilstand, og tidspunktet for nødvendig utskifting er usikkert.

- Det er ikke påvist klemt membranløsning utenfor klemring. Jevnlig rensing av sluket er viktig. Feil i tetting rundt sluket er den vanligste årsaken til lekkasjer fra bad. Det er derfor viktig at vannet ikke blir stående over vannlåsen i sluket.

- Det anbefales å benytte tett dusjkabinett med avløp til sluket for å redusere risikoen for lekkasjer.

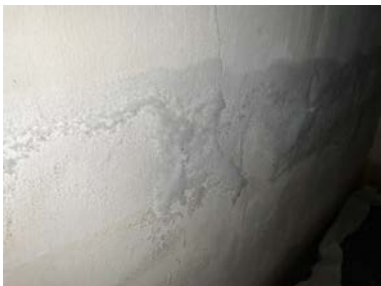
Avvik: • Det mangler, eller på grunn av alder er det sannsynlig at det mangler, utvendig fuktsikring av grunnmuren ved kjeller/underetasje.

Det er ikke synlig drenering rundt boligen. Manglende fuktsikring øker risikoen for fuktinntrengning i konstruksjonen, spesielt i krypkjeller og mot grunnmur.

- Det må foretas nærmere undersøkelser, det kan ikke utelukkes behov for tiltak.
- Gjennomfør ytterligere undersøkelser av drenering og tettesjikt for å kartlegge tilstanden.
- Vurder behov for utskifting eller forbedring av dreneringssystemet, da manglende tiltak kan føre til økt fuktbelastning og risiko for skader på grunnmur og bygningskonstruksjoner.
- Saltutslag på vegg i krypkjeller indikerer allerede fuktproblematikk, og tiltak bør iverksettes for å unngå videre forringelse av konstruksjonen og potensiell utvikling av mugg- og råteskader.
- Kostnadsestimat er kun for etablering/utbedring av drenering i området rundt utvendige boder, da det er der det er påvist utilstrekkelig drenering.

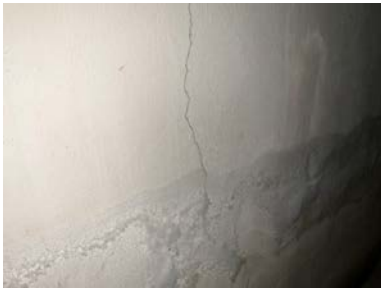
### Grunnmur og fundamenter

Avvik: • Grunnmuren har sprekkdannelser.

Påvist riss/sprekker i mur. Når det oppstår sprekker i puss/mur vil vannbelastningen og faren for frostskaader øke. Skrå sprekker/riss er et symptom på setninger. Horisontal sprekke/riss i grunnmur skyldes sannsynligvis innpressing av kjellervegg. Anbefaler å følge med på videre utvikling.

- Sprekkene bør overvåkes regelmessig for å unngå forverring. Tetting kan bli aktuelt for å hindre vanninntrengning og frostskafer.

- Dersom sprekken utvikler seg, bør det vurderes ytterligere undersøkelser og utbedring for å redusere risiko for vannskafer, frostskafer og eventuelle setningsskafer i konstruksjonen.

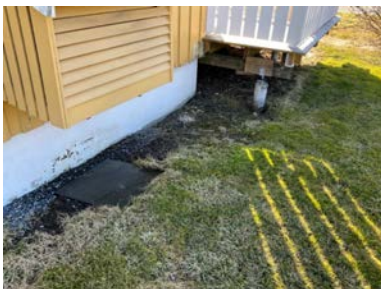
## TG 3 Terrengforhold

Avvik: • Terrenget faller inn mot bygningen og det er maksimale forhold for vann inn mot muren.

- Dersom tiltak ikke iverksettes, er det økt risiko for fuktskafer på grunnmur og inntrenging av vann i konstruksjonen, noe som kan føre til skafer på bygningsmassen og dårligere innemiljø.
