Råholtgutua 8C, 2070 RÅHOLT

**Velholdt enebolig med garasje-
solrik terrasse og 3 soverom
sentralt på Råholt!**

Tilstandsrapport

Befaringsdato: 24.04.2026

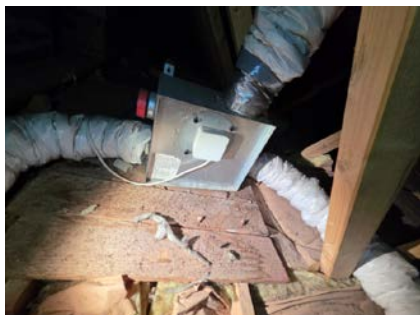
Forholdet kan føre til fuktpåvirkning av konstruksjoner og brannfare.

Det anbefales å vurdere utskiftning av loftmotor og forbedring av ventilasjonsløsningen, herunder sikring av tilstrekkelig tilluft og isolering av ventilasjonskanaler i kalde soner. Tiltak bør vurderes av fagkyndig.
