Nedre Idrettsvei 3, 8624 MO | RANA

**Svært innholdsrik hel
tomannsbolig | sentral
beliggenhet**

Tilstandsrapport

Befaringsdato: 13.04.2026

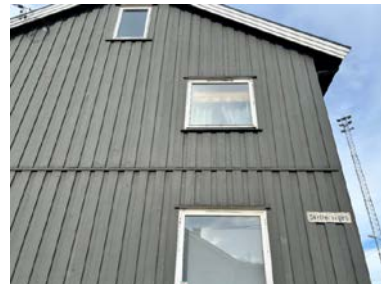
Vurdering av avvik:

- Det er påvist spredte råteskader i bordkledningen.

- Råteskadet trekledning må skiftes ut.
- Råteskader i bordkledningen kan fortsette å utvikle seg både i tilliggende bordkledning og til bakenforliggende veggkonstruksjon, dersom en ikke foretar tiltak.

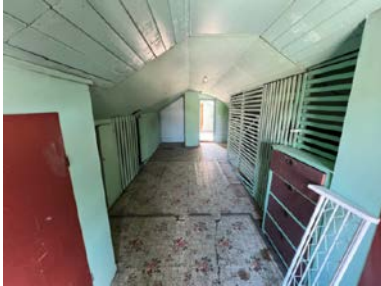
Takkonstruksjon/Loft

Vurdering av avvik:

- Hele takkonstruksjonen er gjenbygget. Det er ingen mulighet til vurdering utover alder og observasjoner fra underliggende etg.
- Det er avvik:

Det er noen merker etter fukt i taktro ved taggjennomføringer. Det er ikke observert fukt. Loftet er til stor del innebygd og kun stedvis kontrollerbar.

Avvik bør observeres videre.

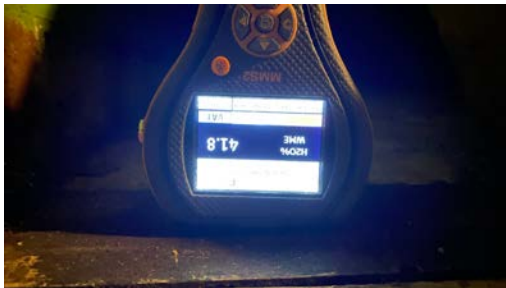
Det ble målt en fuktighet på 17,7%, som er ett kristiskt nivå i vegger i kjellerstue.

Treverk bør ha fuktinnhold lavere enn 15 vektprosent. 16-18% er i følge Byggforsk 421.132. ett kritisk nivå, der det over tid kan det oppstå vekst av mugg- og råtesopp.

• Det er påvist synlige fukt/råteskader i treverk i kjeller. Det er råte og fukt i gulv i gang ved trapp. Det er høyt fuktnivå i gulvet i i andre enden av gangen. Fuktmålt med stifter til 17,7%.

Det er også påvist høyt fuktnivå i bodvegger i kjeller. Det ble målt med stifter i nerkant av vegger. Det ble målt 20,7%.

Det er for øvrig gjort induksjonssøk på betonggulv med noe forhøyede verdier. Det er synlig fukt og saltutslag på betong i bod.

Fuktmåling i bod

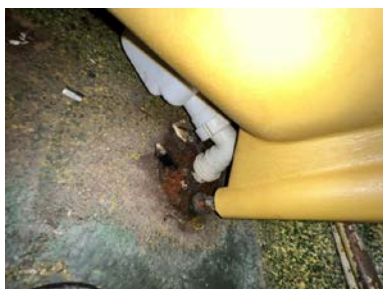
Vær obs ved bruk. Sluk må rengjøres. Bruk av dusjkabinett må videreføres. Manglende oppgradering av våtrommet medfører høy risiko for at konstruksjonene ikke vil tåle vanlig bruk av vann eller lekkasjer. Dette kan føre til fuktskader på tilstøtende konstruksjoner.

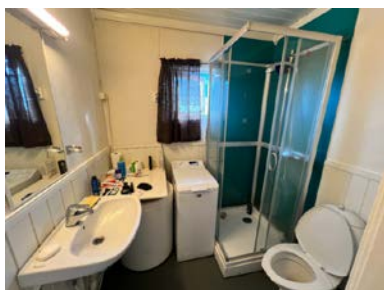
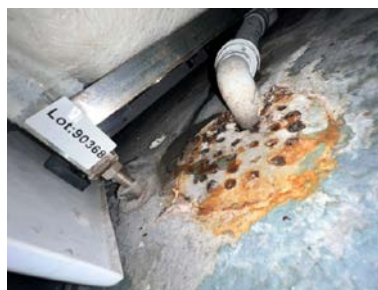
Vær obs ved bruk. Sluk må rengjøres. Bruk av dusjkabinett må videreføres. Manglende oppgradering av våtrommet medfører høy risiko for at konstruksjonene ikke vil tåle vanlig bruk av vann eller lekkasjer. Dette kan føre til fuktskader på tilstøtende konstruksjoner.

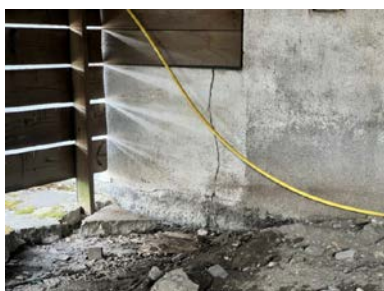
Avvik: • Grunnmuren har sprekkdannelser.

Anbefaler at sprekken holdes under oppsikt og ved endringer må utbedringer foretas.
