Nordre Hallsetveg 36A, 7023 TRONDHEIM

**Vertikaldelt tomannsbolig med
bileilighet | 4 sov i hoveddel |
Sørvendt og solrikt | Veranda og
hage | Parkering på tomt**

Nøkkelinformasjon	2
Om eiendommen	4
Bilder	16
Tilstandsrapport	39
Egenerklæring	87
Energiattest	136
Nabolagsprofil	143
Budskjema	153

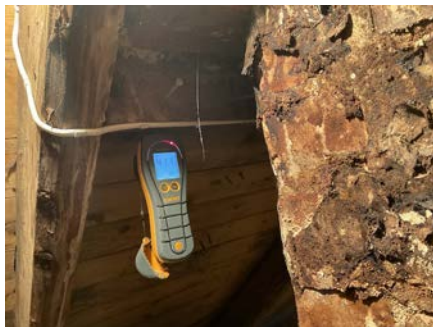
Det registreres høye fuktverdier i taktro og stedvis på taksperrer.

Det ble avdekket høy luftfuktighet på loftet, på taktro og taksperrer. Det registreres vannmerker rundt pipe og svertesopp på takkonstruksjonen.

Fuktmåling rundt pipe.

Det registreres vannmerker og måles høye fuktverdier på taksperer og taktro inne på loftet.

Tiltak mellom 100.000 – 300.000

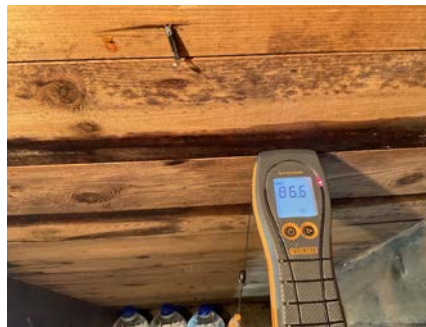
Vanndråper ble avdekket på innsiden av taktro, noe som tyder på varmelekkasje og manglende gjennomlufting av kaldloftet.

Fuktmåling, taktro.
