Nordre Hallsetveg 36A, 7023 TRONDHEIM

**Vertikaldelt tomannsbolig med  
bileilighet | 4 sov i hoveddel |  
Sørvendt og solrikt | Veranda og  
hage | Parkering**

| Tilstandsrapport ..... | 40 |

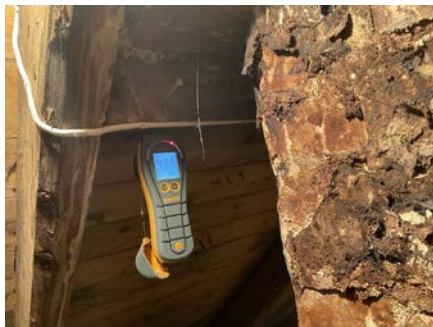
Det registreres høye fuktverdier i taktro og stedvis på taksperrer.

Det ble avdekket høy luftfuktighet på loftet, på taktro og taksperrer. Det registreres vannmerker rundt pipe og svertesopp på takkonstruksjonen.

Fuktmåling rundt pipe.

Tiltak mellom 100.000 – 300.000

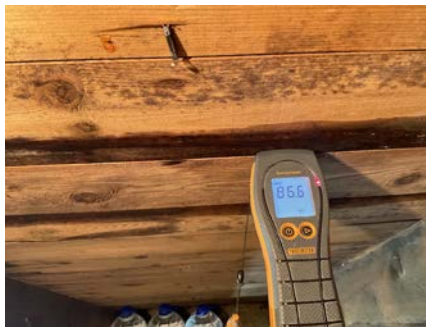
Det registreres mangelfull lufting av takkonstruksjonene.

Vanndråper ble avdekket på innsiden av taktro, noe som tyder på varmelekkasje og manglende gjennomlufting av kaldloftet.

Fuktmåling, taktro.
