Østvedtvegen 32B, 3943 PORSGRUNN

# Velkommen til Østvedtvegen 32B - Ditt nye hjem?

# Tilstandsrapport

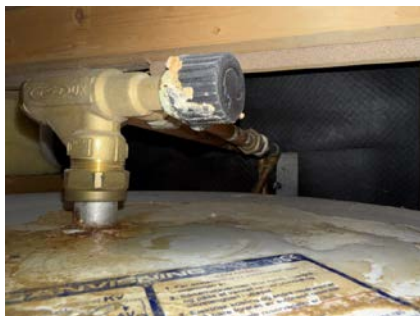
Konsekvens: Forholdet kan medføre omfattende fuktskader og representerer en sikkerhetsmessig risiko som krever snarlig oppfølging. Anbefalt tiltak: Berederen må påregnes utskifting.

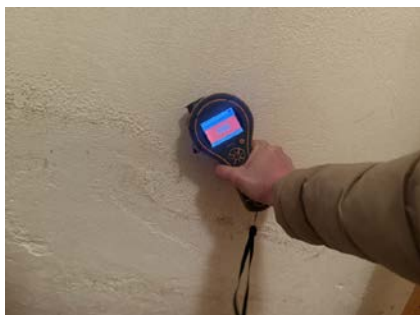
Konsekvens: Forholdet innebærer risiko for fuktskader og redusert brukskvalitet i berørte deler av bygningen.

Anbefalt tiltak: Det anbefales å få grunnmur og tilstøtende fuktsikring vurdert av fagperson for å avklare omfang og behov for utbedring samt vurdere tiltak mot fuktoppsug i grunnmuren.
