Hasselveien 11, 7200 KYRKSÆTERØRA

Enebolig med garasje svært sentralt beliggende på Kyrksæterøra | Gangavstand til skole & barnehage

Befaringsdato: 12.12.2024 Rapportdato: 17.01.2025 Oppdragsnr.: 20704-1488 Referansenummer: BR6491

Autorisert foretak: Midt Norsk Takst AS

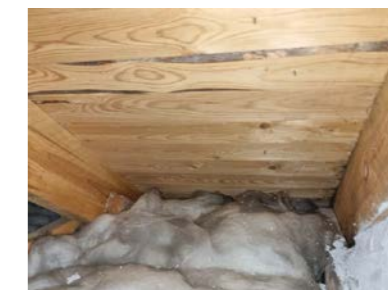
- Det er begrenset/dårlig ventilering av takkonstruksjonen.
- Det er avvik:

- Det er påvist fuktskjolder/misfarging i takkonstruksjonen.

- Loftsluke og kottluker er ikke tett og isolert, det kan føre til at varm fuktig luft fra boligen stiger opp på loftet/kottet og forårsaker fuktskader.

Sorte merker i underpanel inne på kott. Ingen fukt er målt på På kryploft er det ingen/begrenset lufting ned langs taksiden befaringdagen

- Anbefaler å få montert tett inspeksjonsluke for å sikre mot varmetap og hindre at støv fra loft kommer inn i boligen og påvirker innneklimaet. I tillegg reduseres faren for fuktskader på loftet.
- Påviste fuktskjolder i undertak bør holdes under oppsikt over tid og tiltak må vurderes ut fra hvordan dette utvikler seg. Det er ikke målt forhøyde fuktverdier på befaringdagen.
- Takkonstruksjon må kontrolleres ifb. bytte av takteking og undertak

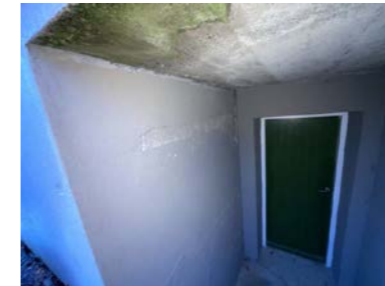
Sprekk i betongdekke foran dør i kjeller.

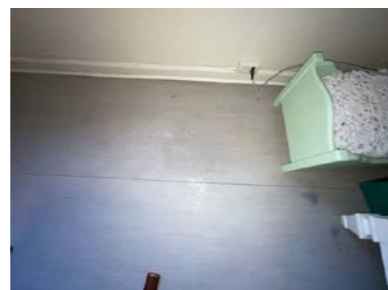
Sprekk i plateskjøt på soverom 2

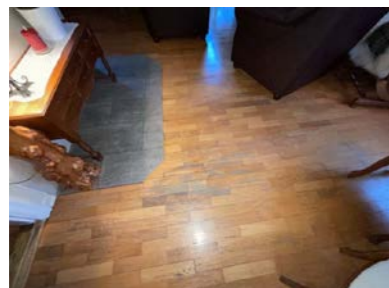
Synlig sprekk og slitasje på belegg inne på soverom 1

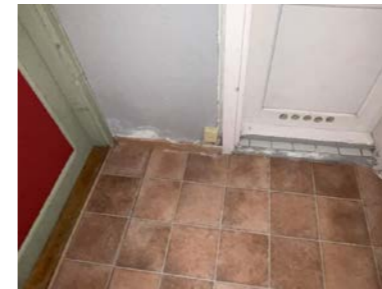
- Det er gjennom hulltaking påvist høyt fuktnivå inne i trekonstruksjonen i hulltakingen, men ikke påvist fuktskader i dette området. Høy luftfuktighet kan over tid føre til muggvekst eller sverting av materialer. Samtidig kan materialer og konstruksjoner bli ødelagt.
- Det er påvist indikasjoner på noe fuktgjennomtrenging i kjellergulv.
- Det er påvist indikasjoner på noe fuktgjennomtrenging inn i kjellermur.

- TG 3 er gitt på grunn av fuktmåling som viser 24,1%

Synlig saltutslag i gang ved dør mot gang og mot dusjrom

- Med henvisning til påviste forhold/ utførte fuktmålinger kan det ikke utelukkes at det finnes skjulte skader bak innredet konstruksjon. Kjelleren egner seg ikke for innredning med organiske materialer, og bør kun benyttes med fritt eksponerte murflater, for å ivareta best mulig vilkår for uttørking.
- I tiltakskostand er det hensyntatt å fjerne innforede vegger med plater/panel for å åpne inn mot mur/betong. Valg av løsning vil påvirke tiltakskostand.

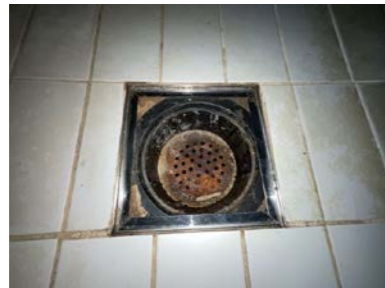
Synlige skader på våtromsplater

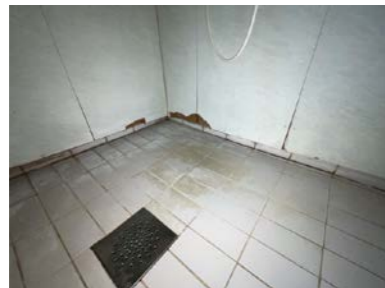
- Ved andre fuktundersøkelser enn hulltaking, er det påvist indikasjoner på fuktskader.

Synlige skader på plater i dusj

- Det må foretas tiltak for å lukke avviket.

- Se hovedpunkt på bad. Tiltakskostand ligger på hovedpunktet for badet.

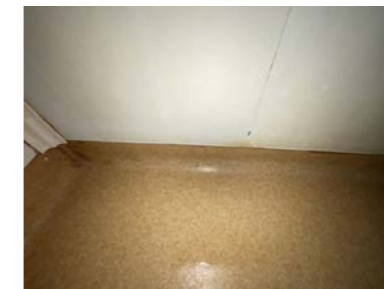
- Det er avvik:
- Liten kantskade på laminat ved plateskjøt i dusj.

Liten kantskade på laminat ved plateskjøt i dusj.

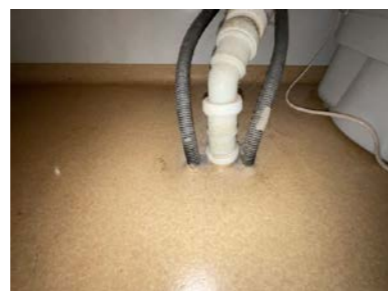
Rørgjennomføringer i gulv bør fuges og sikres på en bedre måte. Ingen synlig skade i området.

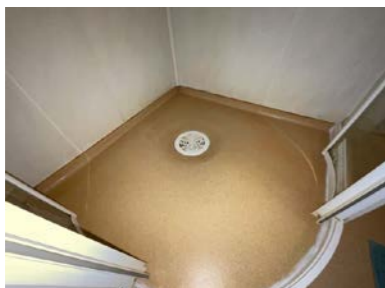
- Det er mulighet for at det kan forekomme vannlekkasje på våtrommet hvor vann ikke vil gå til sluk.
- Det er påvist avvik i fallforhold til sluk i forhold til krav i forskrift på byggetidspunktet.
- Det er avvik:

Gulv i dusj

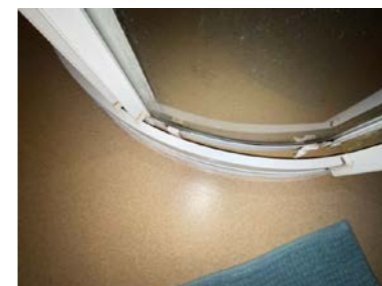
- Det er avvik:
- Ett hjul på dusjdør er skadet/borte
- Mer enn halvparten av forventet brukstid er passert på innvendige sanitær installasjoner.

Ett hjul på dusjdør er skadet/borte

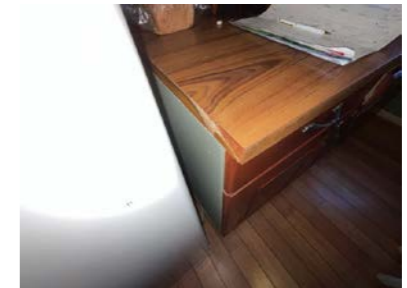
Skade på kantlist benkeplate

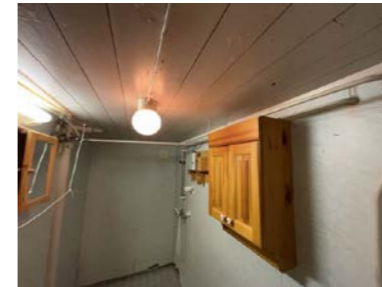
Åpne rør inne på dusjrom

- I forbindelse med oppgradering av våtrom vil det være naturlig med utskiftning av rør.
- Vannrør må isoleres i kalde rom.
- Tiltak:
 - Tidspunkt for utskiftning av vannledninger nærmer seg.
- Det er ikke behov for utbedringstiltak siden anlegget fungerer i dag, men ut ifra alder kan skader plutselig oppstå på eldre anlegg.
- Bytte/kontroll av hovedstoppekrane er anbefalt.

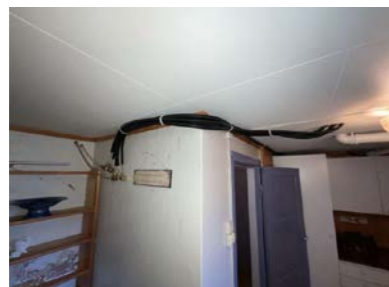
Åpne rør og fordelerkolber montert på vegg

- Rørkurser på rør-i-rør system bør merkes.
- Vannrør må isoleres i kalde rom.
- Avrenning fra vannfordelingskap/fordelerkolbe skal ledes til sluk/avløp, alternativt kan det monteres automatisk vannstoppeventil som ivaretar vannsikkerheten.
- Drypplekkasje på fordelingskolbe er utbedret av Bakken VVS etter befaringen

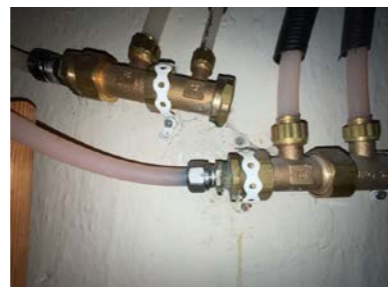
Drypplekkasje fra fordelerkolbe er utbedret etter befaringen av Bakken VVS

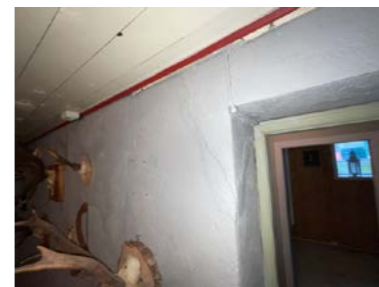
Riss/mindre sprekker er synlig i kjeller

- Ikke behov for umiddelbare tiltak, men svinnsprekker bør overvåkes over tid og tiltak må vurderes ut fra hvordan dette utvikler seg.

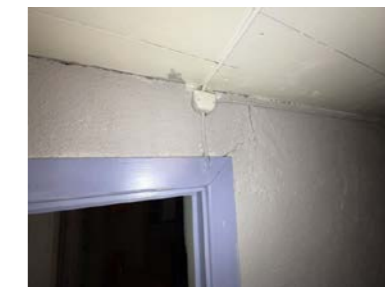
Riss/mindre sprekker er synlig i kjeller
