# Spydeberg - Koselig, oppusset hytte i idylliske omgivelser. Flotte uteplasser.

# Tilstandsrapport

Befaringsdato: 15.08.2025

Rapportdato: 21.08.2025

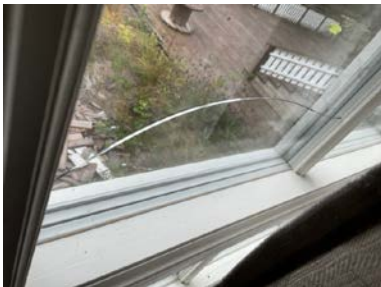
## Vurdering av avvik:

- Det er påvist noen glassruter som er punktert eller sprukne.
- Påvist sprekk i glass i stue.

- Andre tiltak:
- Vinduet med sprekt glass må byttes ut om avviket skal lukkes. Enten hele vinduet eller kun selve glasset.

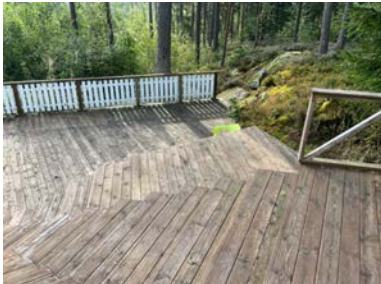
- Det er ikke montert rekkverk.
- Rekkverket er for lavt i forhold til dagens krav til rekkverkshøyder.
- Konstruksjonene har skjevheter.
- Rekkverkshøyden er målt til under 1 meter, noe som ikke oppfyller dagens krav til rekkverkshøyde. Likevel er rekkverket i samsvar med de byggt tekniske forskriftene som var gjeldende på oppføringstidspunktet. Tilstandsgraden (TG) er satt på bakgrunn av standardens krav til høyde på rekkverk. Det mangler også rekkverk på deler av terrassen (TG 3)
- Det er påvist skjevheter i terrasseplattingen, sannsynligvis som følge av utilstrekkelig eller mangelfullt grunnarbeid.

- Rekkverkets høyde kan beholdes som den er, siden den oppfyller kravene fra oppføringstidspunktet. Dersom høyere sikkerhet ønskes, kan rekkverket forhøyes til dagens standard.
- Rekkverk bør monteres for å sikre mot fall. Uten rekkverk øker risikoen for fallulykker, spesielt på områder med høydeforskjell over 0,5 m
- For å rette opp skjevhetene i terrassen bør grunnarbeidet vurderes og eventuelt forbedres for å hindre videre setninger. Dersom tiltak ikke utføres, kan skjevhetene forverres over tid, noe som kan redusere stabiliteten og sikkerheten til terrassen.

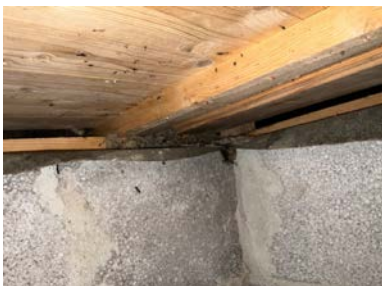
- Det er registrert symptom på sopp/råte.
- Målt høydeforskjell på over 20 mm innenfor en lengde på 2 meter. Tilstandsgrad 3 gis med bakgrunn i standardens krav til godkjente måleavvik.
- Målt høydeforskjell på over 30 mm gjennom hele rommet. Tilstandsgrad 3 gis med bakgrunn i standardens krav til godkjente måleavvik.
- Det er påvist/opplyst om aktivitet fra skadedyr i trebjelkelag.
- Det ble foretatt kontroll på planhetsavvik ved hjelp av en punkt laser, målt ca. 40 mm i stue/kjøkken og 50 mm i soverom. Lokalt ble det målt 25 mm over 2 meter i stue/kjøkken og 30 mm i soverom.
- Påvist fukt-/råteskader i trevirke ved inspeksjon i krypkjeller, som følge av eksponering av fukt over tid.

- Bjelker i stubbeloftsgulvet må kontrolleres nærmere.
- Det må gjennomføres ytterligere undersøkelser.
- Råteskadet treverk må skiftes.
- Det er funnet fukt- og råteskader i krypkjeller. Det bør gjennomføres ytterligere undersøkelser for å kartlegge skadeomfanget. Skadene må utbedres ved å fjerne råteskadet materiale, forbedre drenering/ventilasjon og sikre tørrere forhold. Uten tiltak kan skadene utvikle seg videre, svekke konstruksjonen og gi dårligere innemiljø.
- Høydeforskjeller i boligen kan rettes opp, men det vil sjelden være økonomisk fornuftig som et enkeltstående tiltak. Ved en eventuell fremtidig renovering kan slike utbedringer vurderes.

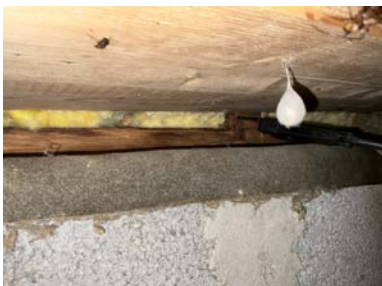
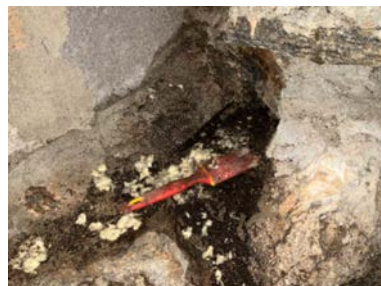
- Det er påvist skader på konstruksjoner i krypkjeller som er forårsaket av råte eller sopp.
- Det er påvist synlig vann i krypkjeller eller synlige tegn på innsig av vann i krypkjeller.
- Det er registrert symptom på aktivitet fra skadedyr.
- Påvist tilsig av fukt langs fjell til krypkjeller. Også påvist fukt og råteskader i trevirke mot bjelkelag, som følge av eksponering av fukt over tid.
- Påvist høy luftfuktighet i krypkjeller befaringsdagen, også påvist kjelleredderkopper, som trives best i fuktig miljø.
- Påvist spor av mus i krypkjeller på befaringsdagen, generelt mye museekskremerter.

- Ytterligere undersøkelser må foretas for å få kartlagt tilstanden og omfanget på eventuelle skader.
- Det må foretas tiltak for å lukke avviket.
- Høy luftfuktighet og vann i krypkjeller bør håndteres ved å lede vann bort. Hvis redreining ikke er mulig grunnet fjell og naturlig tilsig, kan en rotasjonsavfukter vurderes for å redusere fukt. Uten tiltak kan fukt skade trevirke ytterligere, med sopp/råteskader som konsekvens.
- Det bør foretas gjennomgang av musetetting rundt hytta, for å forhindre at mus trenger inn, skader på materialer samt vond lukt som konsekvens.
