Bureisarvegen 14, 7900 RØRVIK

**Enebolig med dobbeltgarasje,  
asfaltert innkjørsel og skjermet  
beliggenhet**

# Tilstandsrapport

Befaringsdato: 02.10.2024

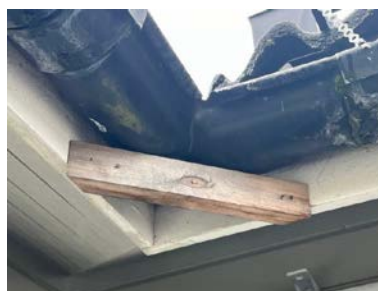
- Det mangler tilfredsstillende adkomst til pipe for feier.
- Mer enn halvparten av forventet brukstid er passert på renner/nedløp/beslag.
- Takrenner har punktvis lekkasjer.

Pipe er høy slik at det er vanskelig å foreta feiing uten at det monteres feieplattform. Det er montert snøfangere på side mot sør men ikke på side mot nord. Ved byggemeldingstidspunktet var det krav til snøfangere på tak over 27 grader. Stedvis noe mindre lekkasje ri skjøter på takrenner samt at det i et hjørne ved takoverbygg inngang på bakside er lagt opp en list under renne da det er manglende takrennekrok mot hjørne.

- Plattform for feier må monteres.
- Lokal utbedring må utføres.

Må påregnes montering av feieplattform samt at det kan foretas noe tetting i skjøter på takrenner for å stoppe lekkasjer. Anbefales montering av snøfangere på begge sider av taket grunnet sikkerhet der det normalt ferdes folk.
