Hofvegen 226, 2266 ARNEBERG

Salgsobjekt: Enebolig
Eierform: Eiet
Byggeår: 1952
BRA-i/BRA Total 175/226 kvm
Tomtstr.: 1 238.4 kvm
Soverom: 4
Gnr./bnr. Gnr. 179, bnr. 18
Oppdragsnr.: 1212260039

Tilstandsrapport

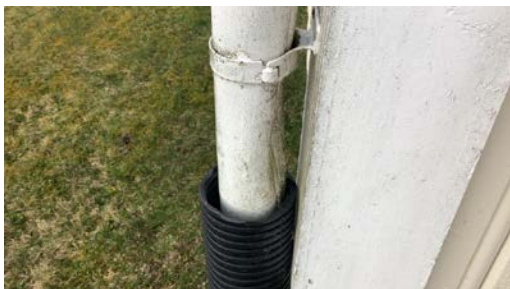
Avvik: Det mangler snøfangere på hele eller deler av taket, men det var ikke krav om dette på byggemeldingstidspunktet. Det er frostsprengte nedløpsrør, og nedløpsrør med klemskader. Rør på terreng for å lede takvann vekk fra bolig har løsnet under terrassen.

Eksempel på skadet nedløpsrør.

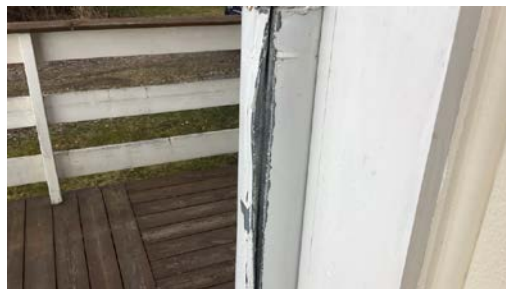
Eksempel på frostsprengt nedløpsrør

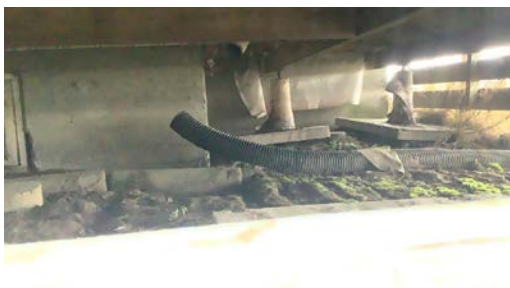
Rør på terreng har løsnet fra nedløpsrør.

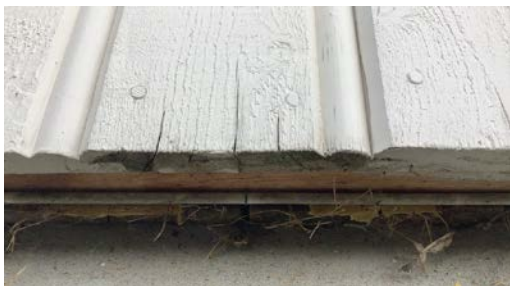
Avvik: Det er ingen eller liten lufting i nedre kant av kledning mot grunnmur. Det er påvist spredte råteskader i bordkledningen. Kledning har vedlikeholdsbehov, og det er noe sprekkdannelse i nedre del. Kledning er ikke skråkappet i nedkant og endeved er ikke behandlet. Dette fører til at kledning kan trekke opp fukt i endeveden. Omramming og kledning rundt vinduer er ført helt ned til vannbrett, og dette har ført til spredte råteskader da omramming og kledning kan trekke opp fukt fra vannbrett. Kledning er ført helt ned til vannbrett i etasjeskillet.

Kledningens endeved er ikke behandlet, og denne har noe oppsprekking.

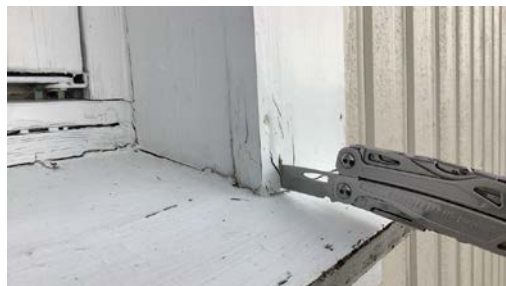
Omrømming er ført helt ned til vannbrett, og dette har ført til spredte råteskader.

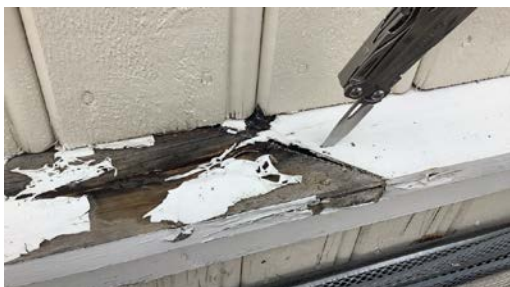
Råteskadet vannbrett i etasjeskillet.

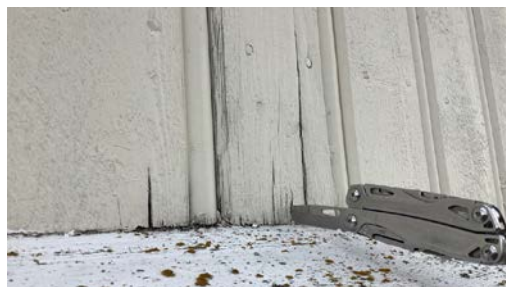
Kledning er ført helt ned til vannbrett over vindu, og dette har ført til spredte råteskader.

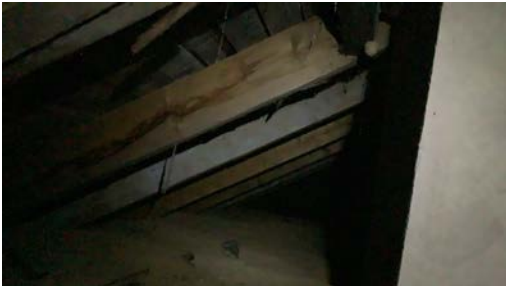
Avvik: Det er påvist avvik rundt gjennomføringer i takflaten. Det er påvist fuktskjolder ved pipe og luftehatt, men det måles tørt på befaringsdagen. Loftet er ikke ventilert, men det er ikke påvist skader som følge av avviket. Dette er ikke unormalt for eldre boliger. Flisisolasjon er fjernet over bad der spoter er montert, og det er ingen dampsperre. Dette kan føre til kondensering. Det er hull i fleksibelt ventilasjonsrør fra baderomsvifte, og dette fører til økt sannsynlighet for kondensering på loft.

Fuktskjolder på takspærre nedenfor pipe.

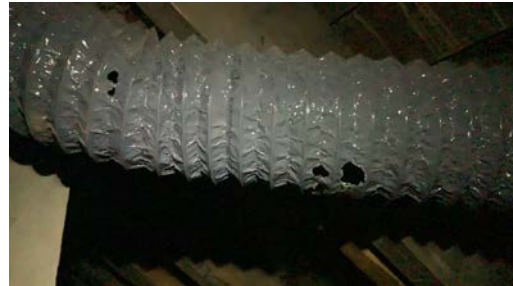
Hull i ventilasjonsrør fra avtrekksvifte på bad.

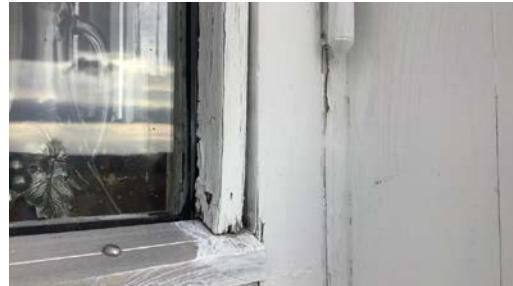
Avvik: Det er påvist vinduer med fukt/råteskader. Vinduene er av en alder der punktering av glass plutselig kan forekomme. Det er påvist råteskadet glasslist på vindu. Enkelte vinduer er værslitte.

Råteskadet glasslist på vindu.

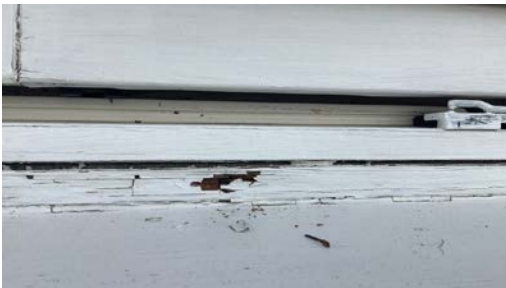
Råteskadet vindu.

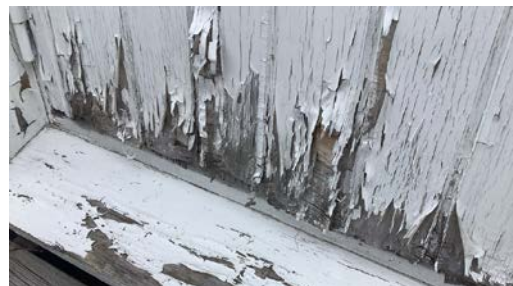
Avvik: Det er påvist dør(er) med fukt/råteskader. Balkongdør i andre etasje har fuktskader. Balkongdør i første etasje har noe svelling i bunnen av dørblad. Balkongdøren i andre etasje er av en alder der punktering av glass plutselig kan forekomme.

Fuktskadet dør i andre etasje.

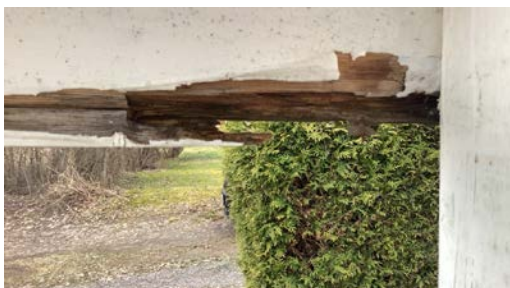
Avvik: Mer enn halvparten av forventet brukstid er passert på tettesjikt/membran. Det er påvist råteskader i rekkverksbord og håndløper. Terrassegulv og rekkverk er værslitt.

Råteskadet rekkverksbord.

Vedlikehold av overflater, og utskifting av råteskadede rekkverksbord.

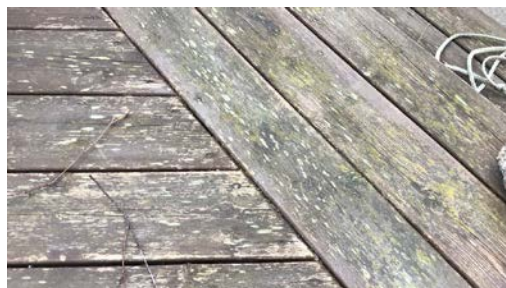
Værslitt terrassegulv.

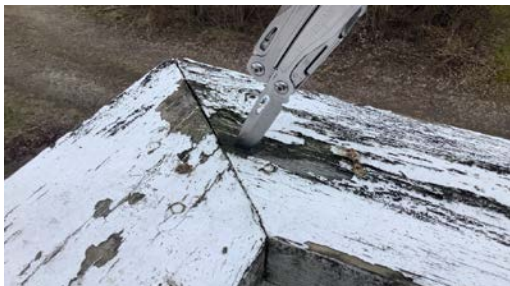
Råteskadet håndløper.

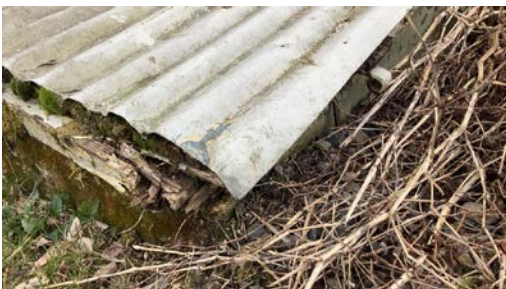
Avvik: Svill rundt nedgang har råteskader, og hengsel har løsnet på en lem. Det er fuktskader i treverk på lemmer, sannsynligvis som følge av høy luftfuktighet i kjellernedgangen. Det er sprekkdannelse i murte/støpte vanger.

Råteskadet svill og manglende hengsel.

Følg med på eventuell utvikling i sprekkdannelser. Hvis utvikling oppstår bør det graves opp rundt kjellernedgang for å forankre vanger til grunnmur.

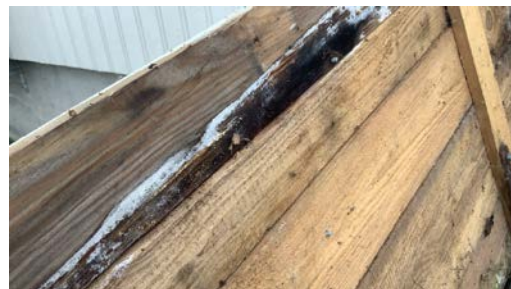
Fuktskader i treverk på lem.

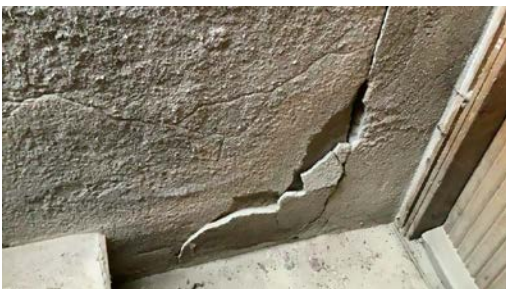
Sprekkdannelser i murt/støpt vange.

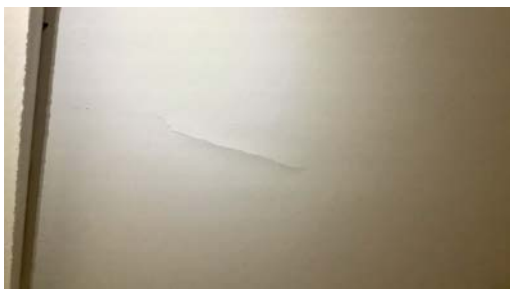
Avvik: Det er stedvis påvist synlige skader på overflater. Det er fuktskadet laminatgulv i stue. Det er slitasje, svimerker og spredt svelling i laminatgulv. Det er oppsprekking i malt himling. Det er sprukne gulvfliser under ildsted. Det er enkelte grove overflater med manglende listverk.

Oppsprekking i himling.

Flere overflater er modne for utskifting eller vedlikehold, og omfang kan styres av egne ønsker

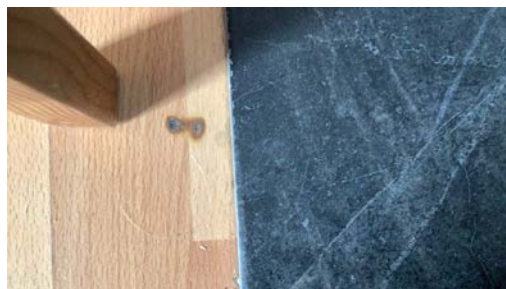
Svimerke i laminatgulv.

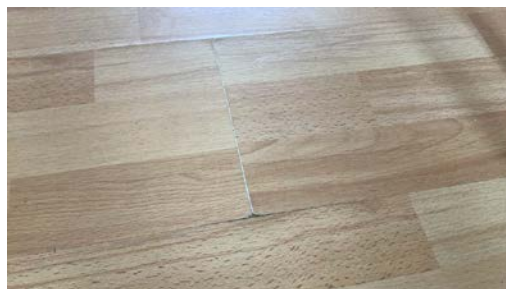
Svellskadet laminatgulv.

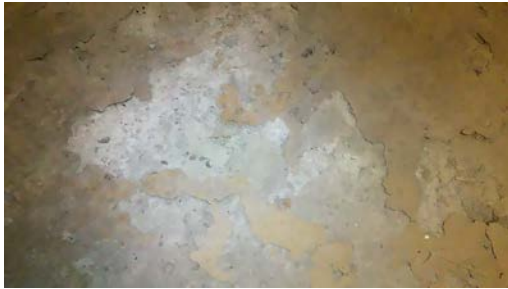
Det er høy luftfuktighet i kjeller, og dette har bidratt til begynnende fuktskader på trapp og muggdannelse på dørbled.

Eksempel på saltutslag på gulv.

Luftfuktigheten må senkes i kjeller for å forhindre økt skadeomfang, og dette kan gjøres ved å montere en fuktstyrt luftavfukter.
Muggdannelse må rengjøres fra dørblad og trapp.

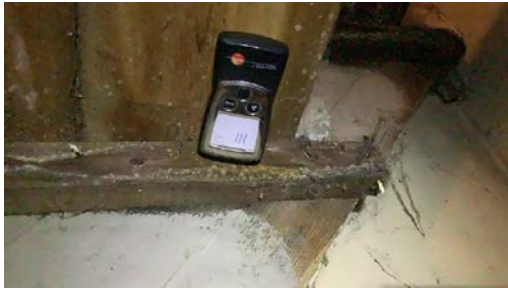
Begynnende fuktskader og vått treverk på trapp.

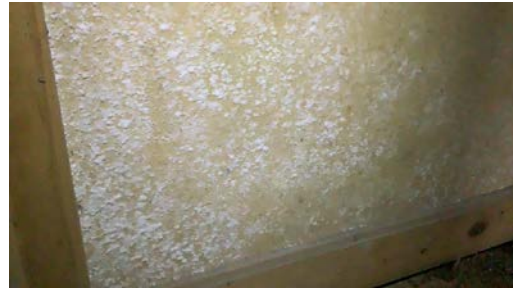
Muggdannelse på dørblad.

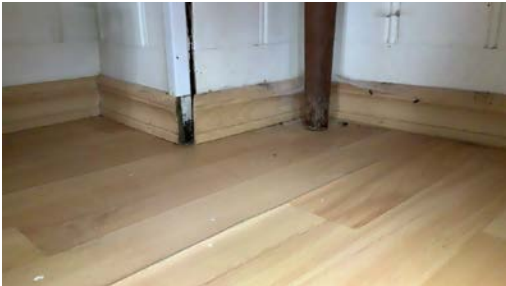
Avvik: I kjeller under stue er det vått rundt vann- og avløpsrør, saltutslag på undersiden av støpt dekke og betydelige saltutslag på murvegger. Det henger vanndråper fra rør og støpt dekke. I første etasje er det påvist svellskadede plater på vegg, råteskader i karmlist og svellskadede laminstgulv i stue. I andre etasje er det kloakklukt på soverom ved siden av badet og på kneloft. Det mistenkes tilfarergulv på det støpte dekket i stue, og da kan eventuell fukt fra lekkasje bli liggende på det støpte dekket.

Svellskader i veggplater og laminatgulv i stue.

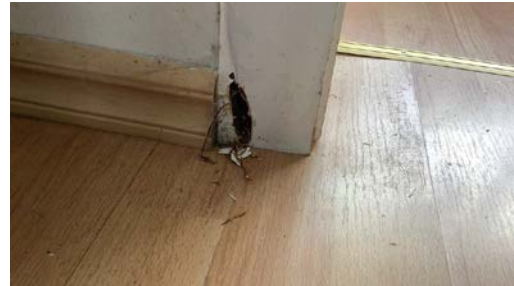
Råteskadet karmlist på åpning.

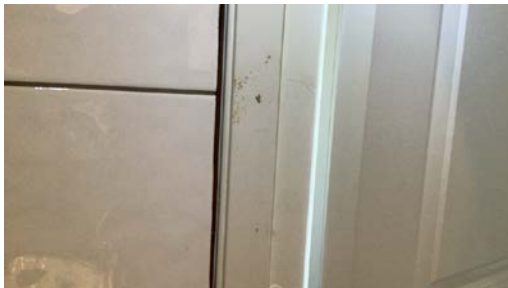
Avvik: Det er vindu/dør med ikke fuktbestandige materialer i våtsonen (ved vask, dusj, badekar, osv.), løsningen eller byggematerialet er uegnet. Det er grov avslutning av veggfliser mot dør.

Manglende avslutning av veggfliser mot dør.

Dørens plassering medfører risiko for fuktskade, men det var ingen tegn til fuktskade på befaringdagen.
Det må monteres list i overgang mellom veggfliser og dør.

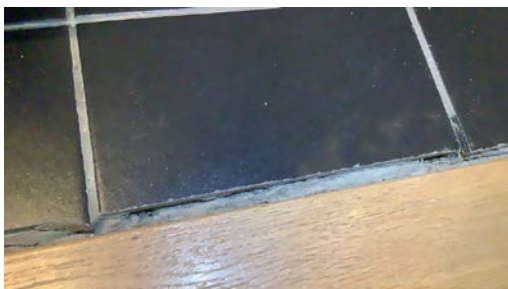
Avvik: Det er påvist at høydeforskjell fra topp slukrist til gulv/synlig topp membran ved dørterskel er mindre enn 25 mm. Det er mangelfull avslutning mot dørterskel.

Mangelfull avslutning mellom gulvfliser og dørterskel.

Fuge eller eikelist bør monteres i overgang mellom gulvfliser og dørterskel.

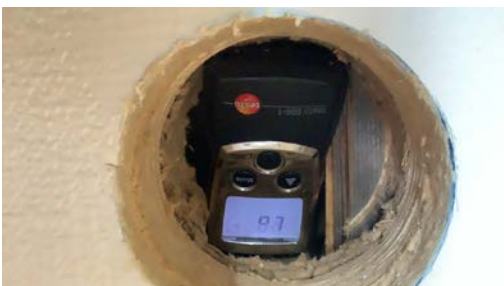
Hulltaking er foretatt uten å påvise unormale forhold. Fuktkvotemåling (vekt%) i konstruksjonen ble målt til 8. Hulltaking er foretatt i soverom bak dusjkabinett.

Hulltaking, og det måles tørt.

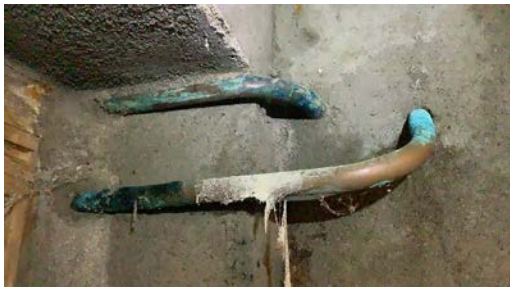
Eksempel på irring på rør.

- Anlegget må sjekkes av fagperson, som må utføre eventuelle tiltak på anlegget.
- Avvik angående lekkasjevann kan fjernes ved å montere lekkasjesikring under enden av varerør i kjeller.

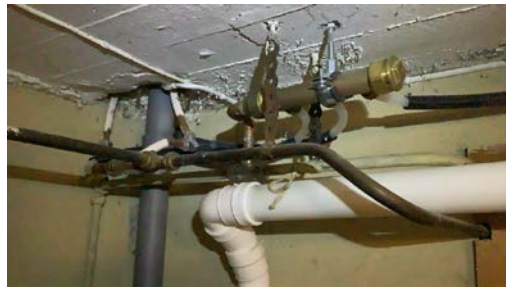
Avvik: Det er påvist at eventuelt lekkasjevann fra rør i rør system ikke ledes til sluk eller annen kompenserende løsning. Mer enn halvparten av forventet brukstid er passert på innvendige vannledninger. Lekkasjevann fra rør i rør system ledes til kjellerrom uten sluk eller lekkasjesikring. Det er påvist irring på enkelte rør. Det er et åpent lagt kobberrør på badet og dette er ikke klamret. Dette tyder på ufagmessig montering.

Eventuelt lekkasjevann fra rør i rør system ledes til kjellerrom uten sluk

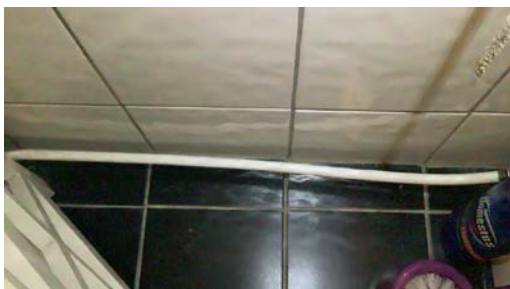
Ufagmessig montering av vannrør da dette ikke er klamret.

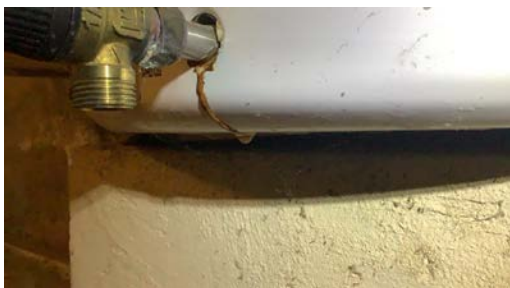
Avvik: Det er ikke påvist tilfredsstillende avrenning eller annen kompenserende løsning fra varmtvannstank. Det er påvist at varmtvannstank er over 20 år Det er påvist drypplekkasje fra varmtvannstank, ikke fra tappestuss, men fra selve tanken.

Lekkasje fra varmtvannstanken.

Fagperson må undersøke tanken for å se om lekkasje kan utbedres, eller om tank må byttes.

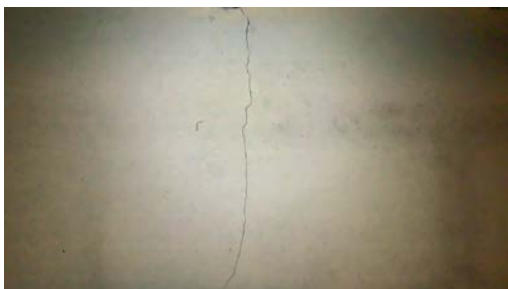
Avvik: Det er registrert horisontalriss som er symptom på jordtrykk. Det er registrert skråriss som er symptom på setninger.

Innvendig skråriss.

Følg med på eventuell utvikling.

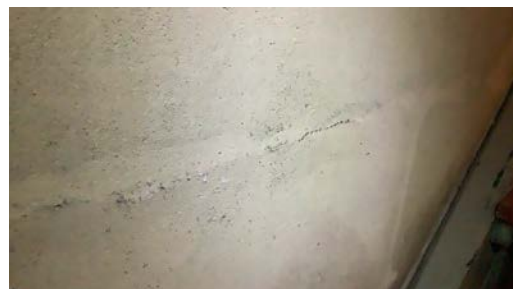
Innvendig horisontalriss.
