Halvdan Lunds veg 28, 2413 ELVERUM

Rapportdato: 09.02.2026

Tilstandsrapport

ENEBOLIG MED UMLEIEDEL I UNDERETASJE

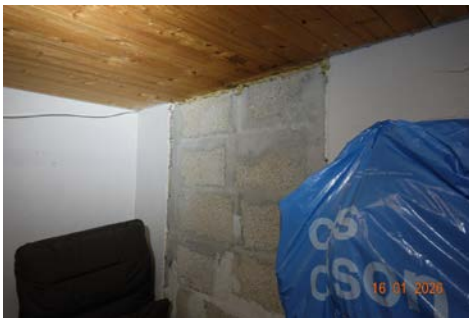
TG 3 Etasjeskille/gulv mot grunn

Innvendig > Etasjeskille/gulv mot grunn: Det er målt høydeforskjell på mellom 15-30 mm gjennom hele rommet. Tilstandsgrad 2 gis med bakgrunn i standardens krav til godkjente måleavvik. Målt høydeforskjell på over 30 mm gjennom hele rommet.

Tilstandsgrad 3 gis med bakgrunn i standardens krav til godkjente måleavvik. Målt høydeforskjell på ca. 20 mm i gang i 1.etasje. Målt høydeforskjell på ca. 15 mm på ett soverom i 1.etasje. Målt høydeforskjell på ca. 15 mm i stue i 1.etasje. Målt høydeforskjell på ca. 3 cm på ett soverom i tilbygget del i 2.etasje. Målt høydeforskjell på ca. 2 cm i stue/gang.

Støpt gulv i kjeller.

Det bør ferdigstilles murpuss på vegg i kjeller for å sikre tilfredsstillende overflate og beskyttelse av konstruksjonen.

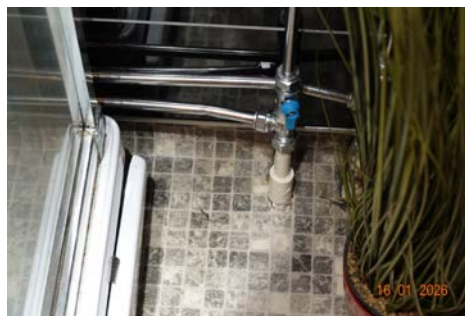
UNDERETASJE > BAD/VASKEROM

Våtrom > Underetasje > Bad/vaskerom > Sluk, membran og tettesjikt: Rust på skruer i sluk.

TG 2 Sluk, membran og tettesjikt

Rørgjennomføringer i våtromsbelegg bør tettes eller utbedres av fagkyndig for å sikre tilstrekkelig tetthet i gulvet.

Dersom dette ikke utbedres, er det økt risiko for fukt under våtromsbelegg ved lekkasje.

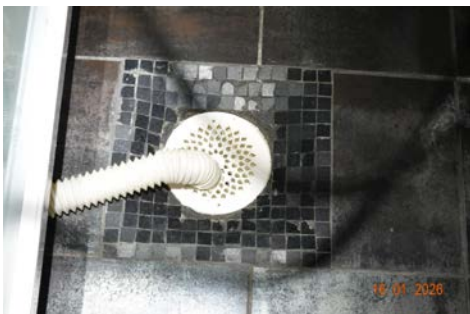
1. ETASJE > BAD

Våtrom > 1.etasje > Bad > Overflater Gulv: Det er påvist avvik i fallforhold til sluk i forhold til krav i forskrift på byggetidspunktet. Målinger viser at det ikke er fall til sluk (motfall). Det er påvist sprekk i to fliser. Flere løse fliser. Manglende fugemasse i mellom flisfuger. Ufagmessig lagt fliser ved sluk.

1 TG 2 Sluk, membran og tettesjikt - 2

Det bør utbedres fallforhold slik at vann ledes korrekt til sluk, for å unngå risiko for vannskader i konstruksjonen og omkringliggende arealer. Manglende fall kan føre til at vann blir stående på gulvet eller renner feil vei, noe som øker faren for fuktskader og følgeskader over tid.

Kostnadsestimat: 100 000 - 200 000

- Det må innhentes dokumentasjon. Manglende membran/tettesjikt medfører risiko for lekkasjer og fukt i konstruksjonen.

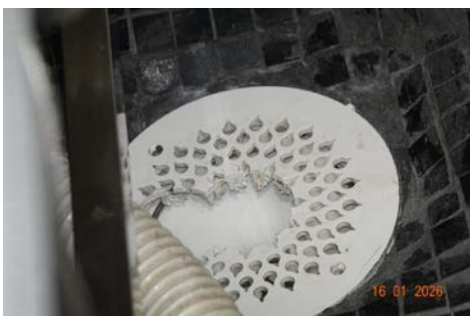
1. ETASJE > BAD

1 TG 2 Sluk, membran og tettesjikt

- Det må innhentes dokumentasjon. Manglende membran/tettesjikt medfører risiko for lekkasjer og fukt i konstruksjonen.

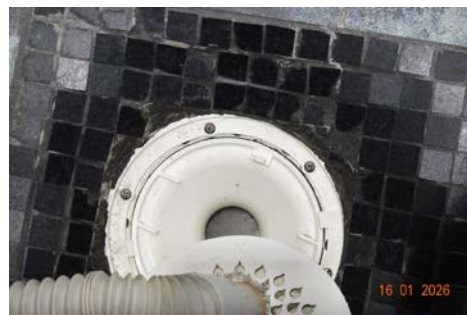
1. ETASJE > BAD

Våtrom > 1.etasje > Bad > Sanitærutstyr og innredning: Det er ikke påvist tilfredsstillende løsning for å synliggjøre lekkasje fra innebygget sistene. Det er påvist sprekk i servant. Behov for justering/stramming av skapdører.

1 TG 3 Sanitærutstyr og innredning

- Servanten må skiftes.
- Det må gjennomføres ytterligere undersøkelser.
- Uten dreneringsløsning/lekkasjesikring kan lekkasjer pågå over lang tid uten å bli oppdaget. Dette kan føre til omfattende fuktskader i omkringliggende byggematerialer.

Kostnadsestimat: 20 000 - 100 000

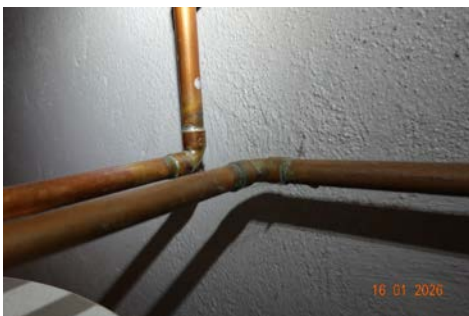
TG 2 Avløpsrør

Avløpsledninger av PVC (plastrør).
Synlig støpejernrør under kum til kjøkkeninnredning i kjeller.

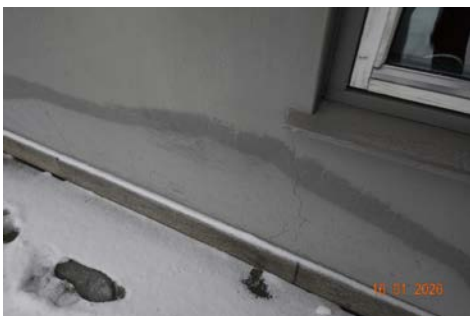
Tomteforhold > Grunnmur og fundamenter: Det er påvist enkelte riss i utvendig murpuss.

- Andre tiltak:
- Lokal utbedring må utføres.

Riss i utvendig murpuss bør utbedres for å hindre videre oppsprekking og redusere risikoen for fuktinntrenging i konstruksjonen.
