Svartmovegen 17, 2265 NAMNÅ

## Nøkkelinformasjon

# Tilstandsrapport

Befaringsdato: 24.09.2025

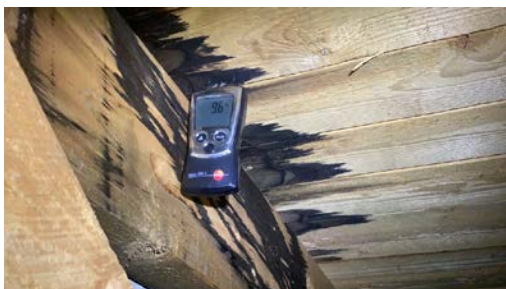
- Det er påvist avvik rundt gjennomføringer i takflaten.

Det er fuktskjolder rundt pipe.

Det måles tørt på befaringsdagen, så det er ukjent om avviket oppstod før tekking ble skiftet, eller om det skyldes utettheter ved spesielle værforhold.

Fuktskjolder inntil pipe, og det måles tørt.

Loftet bør undersøkes ved forskjellige klimatiske forhold.

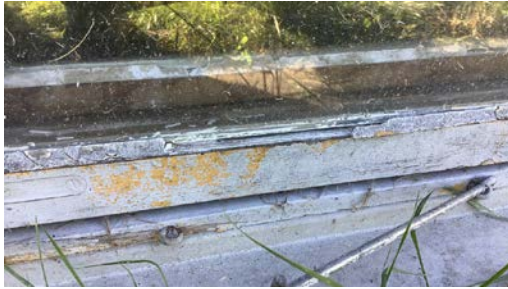
Eksempel på værslitt kjellervindu.

- Det må foretas tiltak for å lukke avviket.  
Kjellervinduer bør vedlikeholdes.

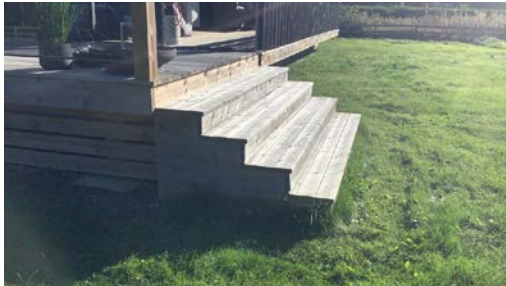
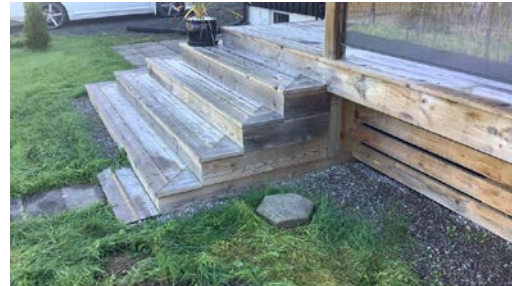
Trapper mangler rekkverk.

- Rekkverk må monteres for å lukke avviket.

**Kostnadsestimat: 10 000 - 50 000**

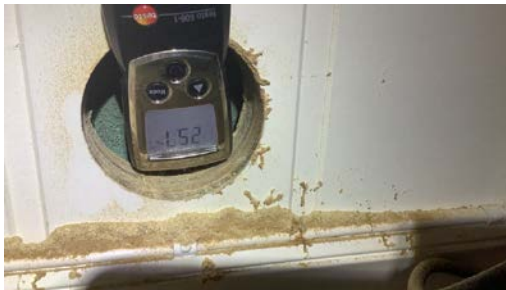
- Det er gjennom hulltaking påvist høyt fuktnivå inne i trekonstruksjonen i hulltakingen, men ikke påvist fuktskader i dette området. Høy luftfuktighet kan over tid føre til muggvekst eller sverting av materialer. Samtidig kan materialer og konstruksjoner bli ødelagt.
- Det er påvist indikasjoner på noe fuktgjennomtrenging i kjellergulv.
- Det er påvist indikasjoner på noe fuktgjennomtrenging inn i kjellermur.

Hulltaking, og det måles skadelig fuktnivå.

Forholdet i kjellerstue må jevlig følges med på. Hvis det oppdages tegn til fuktskader må overflater rives.

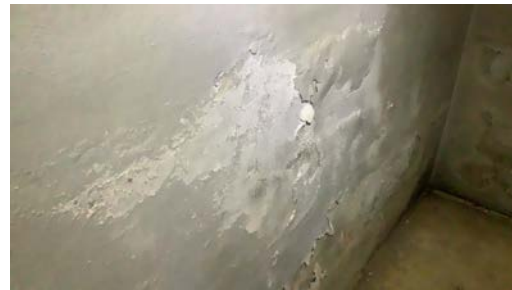
Eksempel på saltutslag på murvegg.

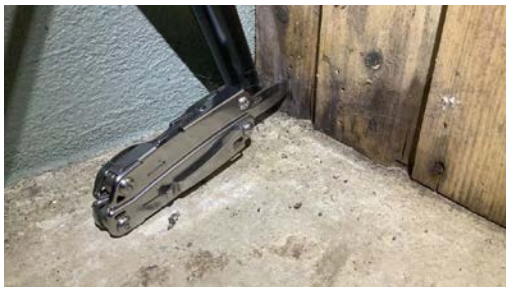
Det er påvist råteskadet panel på delevegg mellom to bodrom, og avviket fører til TG3.

Råteskadet panel på delevegg mellom boder.

Råteskadet panel på delevegg må skiftes ut, og det må undersøkes om det er skader i bindingsverket. Kostnadsestimat gjelder delevegg.

**Kostnadsestimat: Under 10 000**

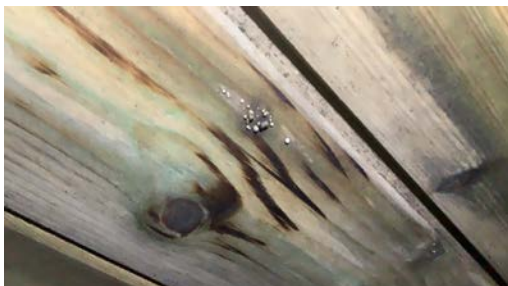
Det måles skadelig fuktnivå i himling under bod, og det er påvist noe soppdannelse på panel på grunn av høy luftfuktighet.

Tegn til soppdannelse i himling.

Soppdannelse bør fjernes med egnet middel.

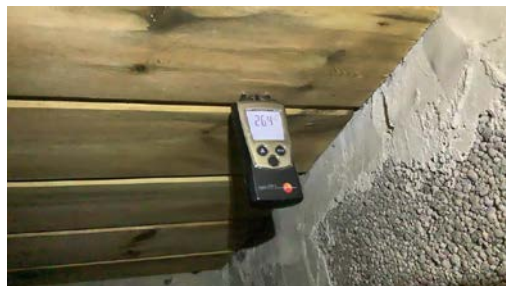
- Det er påvist indikasjoner på noe fuktgjennomtrenging i kjellergulv.
- Det er høy luftfuktighet i kjelleren med stor fare for en skadeutvikling

Det måles skadelig fuktinnhold i himling.

Luftfuktigheten må senkes, og dette kan gjøres ved å forbedre ventilasjonen, eller ved hjelp av fuktstyrt avfukter.

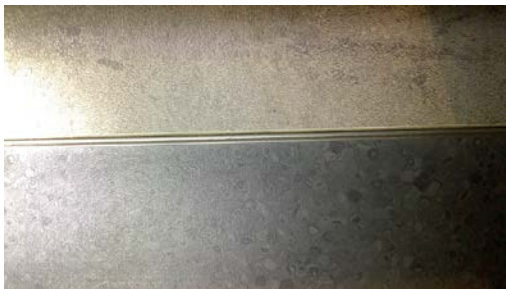
Glippe mellom baderomsplater og sokkellist er ikke fuget, og dette tyder på at leverandørens monteringsanvisning ikke er fulgt. Avviket kan føre til at baderomsplater kan trekke opp fukt i nedkant hvis de blir utsatt for fuktpåkjenning.

- Dersom våtromsplatene ikke er montert fagmessig, kan dette medføre utettheter som øker risikoen for fuktinntrengning bak platene. Over tid kan dette føre til oppfukning av tilstøtende konstruksjoner, noe som kan resultere i råteskader, muggvekst og eventuelle lekkasjer.

Glippe mellom sokkellist og baderomsplate er ikke fuget.

Tett dusjkabinett må fortsatt benyttes.

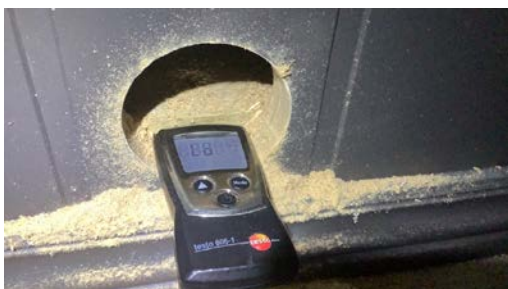
Hulltaking er foretatt uten å påvise unormale forhold. Hulltaking er foretatt i grovkjøkken bak dusjkabinettet. Fuktivotemåling (vekt%) i konstruksjonen ble målt til 8.

Hulltaking, og det måles tørt.

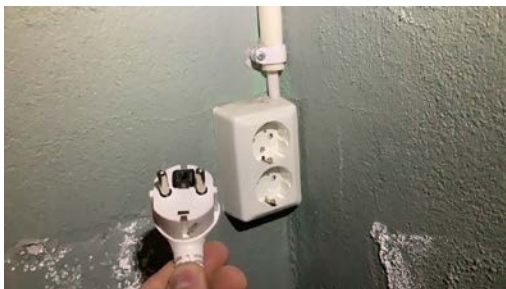
Utilfredsstillende el-tilkobling iht. gjeldende forskrift.

- Det bør etableres tilfredsstillende el-tilkobling etter gjeldende forskrift.

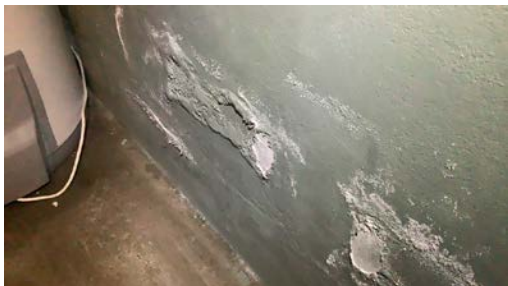
Det observeres saltutslag i alle rom i kjeller, det er råteskader i panel på delevegg inntil grunnmur, og det måles skadelig fuktinnhold i hulltaking i kjellerstue. Dette tyder på at drenering har begrenset effekt.

Saltutslag tyder på at dreneringen har begrenset effekt.

Klima og forhold i kjelleren bør følges med på gjennom et år. Det kan vise seg at etablering av ny drenering rundt kjeller kan være hensiktsmessig. Det er usikkert om det er tett fuktsperre mot grunnen under boligen. Hvis dette mangler så kan fuktopptrekk oppstå fra grunnen uavhengig av dreneringen.

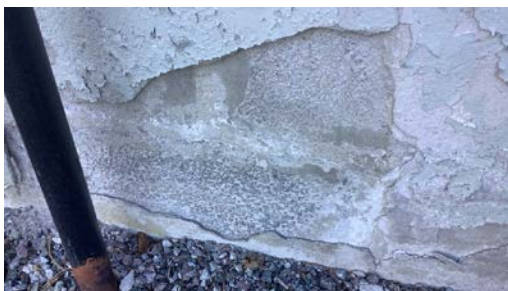
Område med løsnet puss.

Utvendig forsegling av riss og sprekker for å forhindre frostspreng, og følg med på eventuell utvikling.  
Grunnmuren er moden for utvendig vedlikehold over terreng.

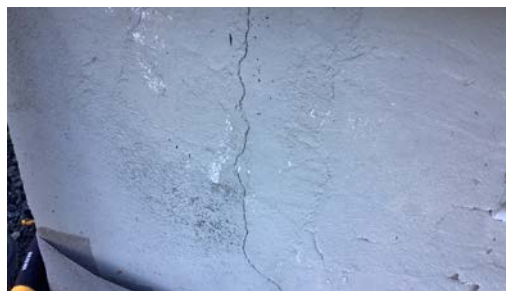
- Det er registrert horisontalriss som er symptom på jordtrykk.
- Det er registrert skråriss som er symptom på setninger.

Eksempel på skråriss.

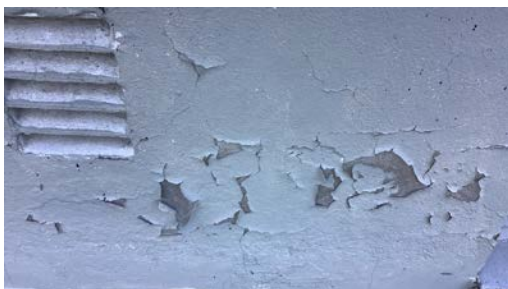
Eksempel på område med løsnet maling.

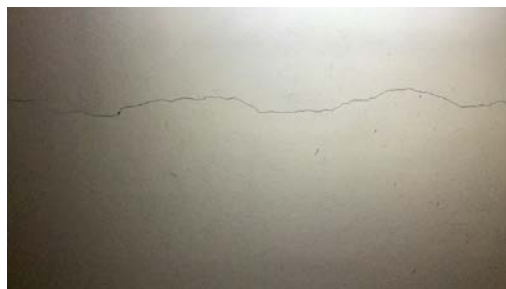
Innvendig horisontalriss.

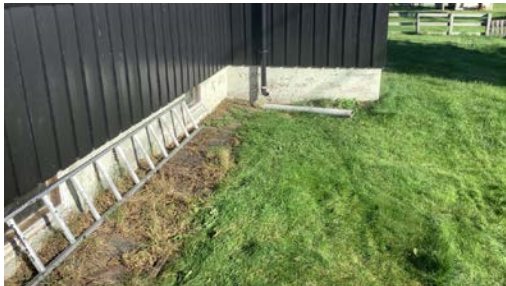
Utilfredsstillende fall fra bolig.

Terrengjustering bør utføres for å etablere tilfredsstillende fall fra boligen. Tilfredsstillende fall vil være minimum 1:50 i en avstand på minimum 3 meter fra boligen.
