Førlandsringen 22, 4104 JØRPELAND

Velholdt og koselig boligeiendom med romslig og kjekk hage i barnevennlige omgivelser

Tilstandsrapport

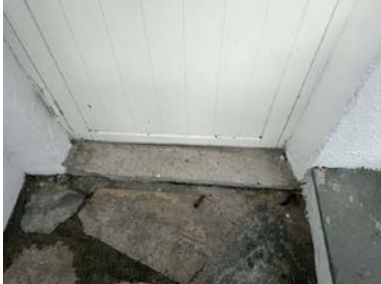
TG 2 Balkonger, terrasser og rom under balkonger

- Det er avvik:

Anbefaler å pusse betong, vask / overflatebehandling av slitte overflater i terrassebord og rekkverk. Dette for å unngå råteskader i treverk.
