Eikebergåsen 44, 1866 BÅSTAD

**Hytte i naturskjønne omgivelser  
med 3 soverom - ny, stor terrasse.  
Innerst i blindvei - tomt på over  
900 kvm!**

# Tilstandsrapport

Rapportdato: 18.07.2024

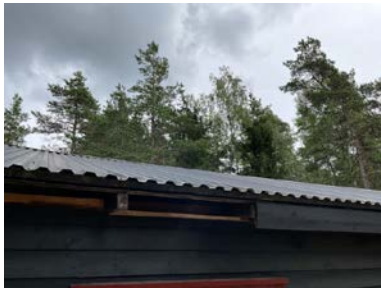
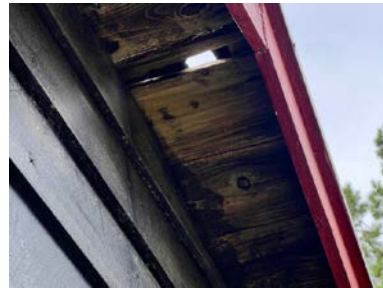
- Det er påvist skader eller avvik på selve taktekingen.
- Mer enn halvparten av forventet brukstid er passert på taktekingen.
- Mer enn halvparten av forventet brukstid er passert på undertak.

- Påvist råteskader og utettheter i tekking på tilbygg. Ellers er tekking på hoveddelen overgått over halvparten av forventet brukstid. Ukjent gjenværende levetid. Som følge av råteskader i takutstikk på hoveddelen, må det påregnes utbedringer på taktekingen også i dette området.

- Tekkingen på tilbygget del står ovenfor utskifting.
