Eikebergåsen 44, 1866 BÅSTAD

**NY PRIS! Hytte i naturskjønne omgivelser med 3 soverom - ny, stor terrasse. Innerst i blindvei - tomt på over 900 kvm!**

# Tilstandsrapport

Befaringsdato: 19.08.2025

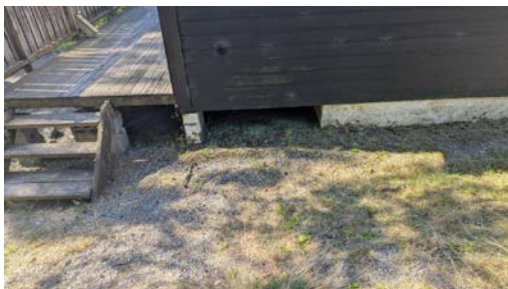
Trapp bør skiftes.

Trappen bør skiftes og lages med rekkverk.
