Ringgata 133 A og B, 2318 HAMAR

**Innholdsrik og flott bolig fra 2003  
med gode leieinntekter! Pent  
opparbeidet tomt, solrike  
uteplasser og garasje/carport**

Befaringsdato: 07.07.2025

Rapportdato: 09.07.2025

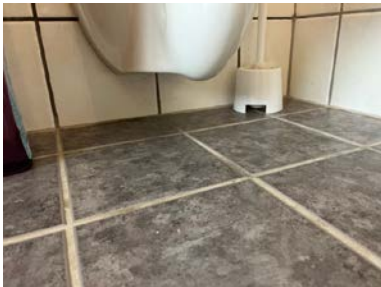
Under toalett. Ingen synlig lekkasjesikring.

Eventuelt innhent dokumentasjon på lekkasjesikring.
