Nyoppgradert halvpart av  
tomannsbolig fra 2021/22 | Moderne  
standard og egen hybel med pot.  
svært gode leieinntekter!

Tilstandsrapport .....50

Leilegheit i sameiga  
Bavallsvegen 189  
5710 Skulestadmo

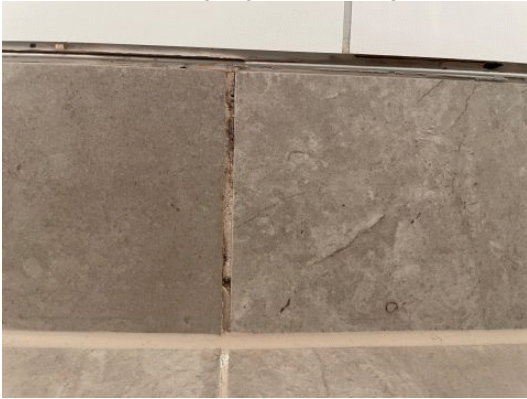
| EIERSKIFTERAPPORT™ | |
|---|---|
| <p>Fallforholdet er målt med streklaser på tilfeldig utvalte punkt. Ujamnheiter i overflata kan ikkje utelukkast.</p> <p>Vurderinga er gjort opp mot krava som var gjeldande på oppføringstidspunktet, jf. TEK 17: I dusjsona krev TEK17 normalt minimum 1:50 fall mot sluk, eventuelt 1:100 dersom det er etablert nedsenka dusjsone som ligg minimum 10 millimeter under resten av golvet. Utanfor dusjsona skal lekkasjevatn leiast til sluk anten med minimum 1:100 fall på heile golvet, eller ved at membranoppbygging ved dørterskel sikrar tilbakehald av vatn.</p> <p>Måleresultat:</p> <ul style="list-style-type: none"><li>- Nedsenka dusjsone ligg 13 millimeter under resterande golv.</li><li>- Fall i nedsenk varierer frå 1:100 til om lag 1:200.</li><li>- Resterande golv er så og sei flatt, med eit svakt fall på 1:350 frå fordelerskap, og 1:250 frå vaskemaskin.</li><li>- Frå sluk til topp flis ved terskel er det målt 2 cm høgdeforskjel.</li><li>- Ingen membranoppkant ved dør.</li></ul> <p>Fallforholdet tilfredsstiller ikkje krava som var gjeldande ved oppføringstidspunktet. Grunngevinga er at delar av nedsenka dusjsone har mindre fall enn minstekravet i TEK17. Det same gjeld fallforhold for lekkasjevatn frå fordelarskap og vaskemaskin, der fallet er for svakt til å sikre avrenning mot sluk.</p> <p>Vidare er det registrert noko misfarging og krakkelerte fuger i dusjsona. Forholdet vert vurdert som overflateavvik og indikerer fuktpåverknad over tid.</p> | |
| <b>Merknader:</b> Misfarga og krakkelert fug. | |

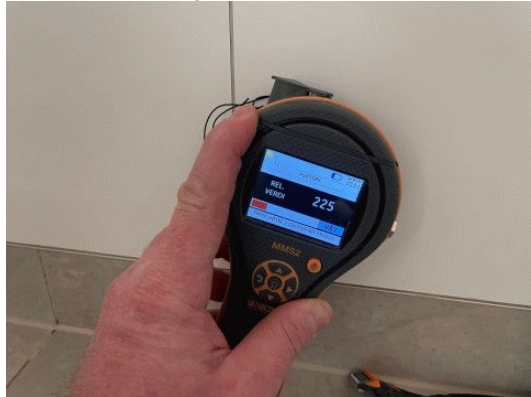
Det er registrert avvik knytt til manglande membranoppkant ved dørterskel. Vidare er det observert opningar i baderomsplater. Forholdet vert vurdert å skuldast manglande bruk av silikon ved montering, og platene er difor ikkje monterte i samsvar med monteringsrettleiinga frå plateleverandør. Desse forholda inngår normalt i omfanget av uavhengig kontroll. Når slike avvik vert avdekte, indikerer dette at delar av kontrollarbeidet ikkje er utført i samsvar med gjeldande regelverk. Dette svekkar truverdigeita knytt til utføringa av bygningsdelar som ikkje er tilgjengelege for kontroll.

Ved trådlus fuktsøk er det registrert utslag av fukt i nedre del av baderomsplatene i dusjsona. Målingane aukar i plateskøytar, noko som styrkjer mistanken om manglande fugging ved montering. Dør er plassert innanfor rommet si våtsone. Dette medfører auka fuktbelasting på dør og tilhøyrande konstruksjonar, og vil krevja meir vedlikehald samanlikna med løysingar der dør er plassert utanfor våtsone.

**Merknader:** Utslag ved trådløs fuktsøk i nedre del av baderomsplater.
