Østre Strætåsvegen 435, 2435 BRASKEREIDFOSS

**Lys og koselig enebolig med  
4 soverom i landlige omgivelser.  
Varmepumpe og vedovn. Garasje  
på 42m<sup>2</sup> med flere bodrom,**

# Tilstandsrapport

## ENEBOLIG

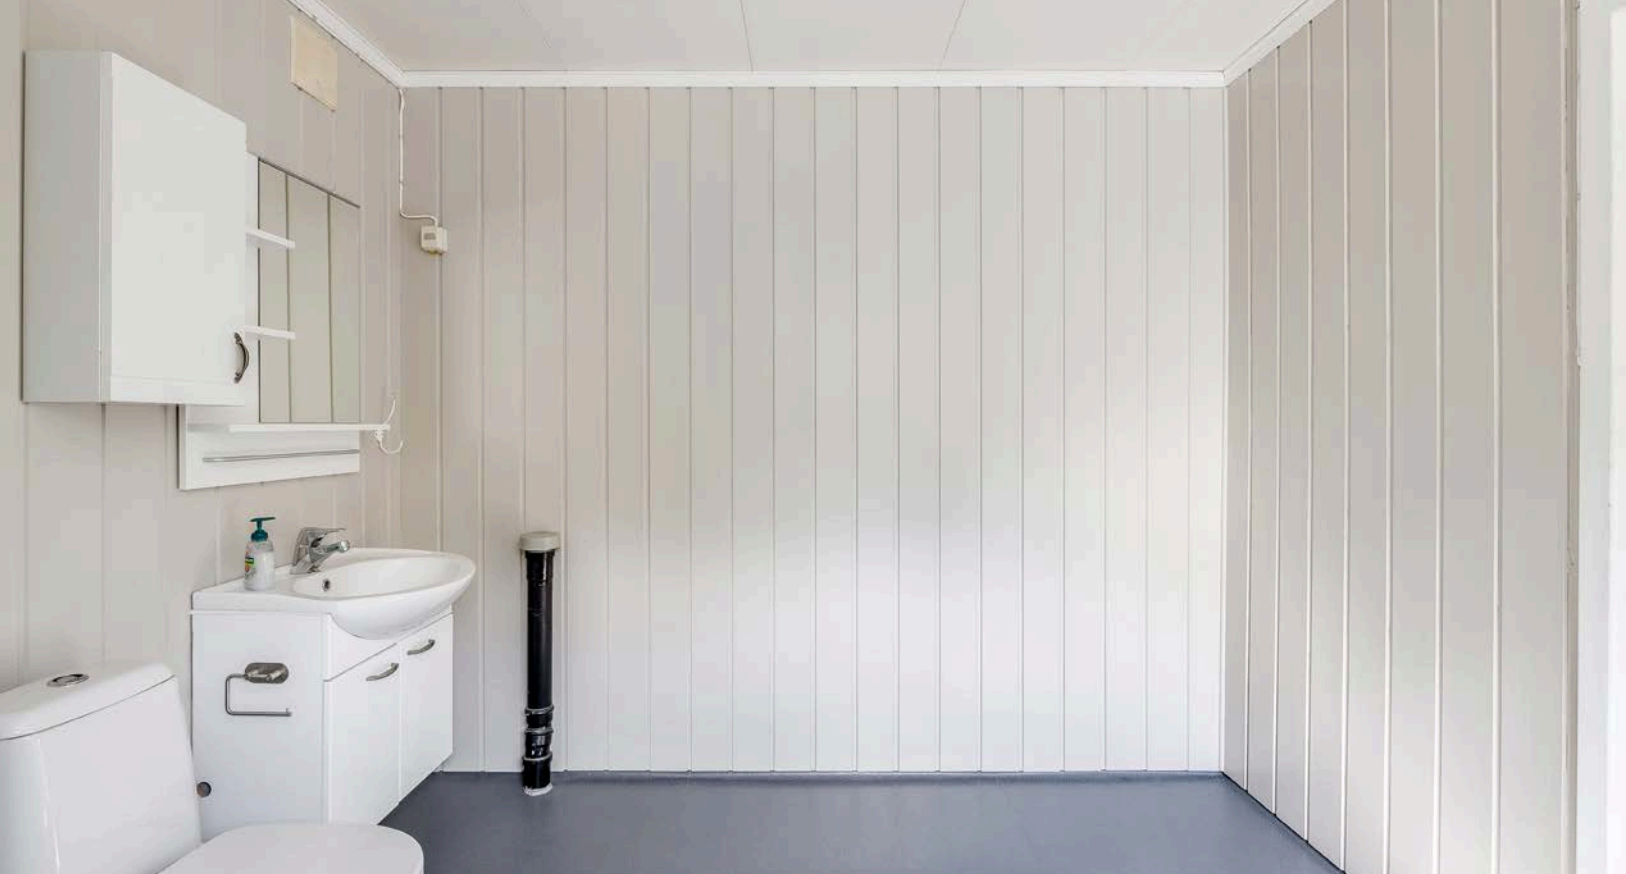
Påbegynt renovering av bad som ikke er ferdigstilt. Trepanel på vegger og takesplater i himling. Det ligger banemembran på gulv (ment for at fliser skal legges oppå).

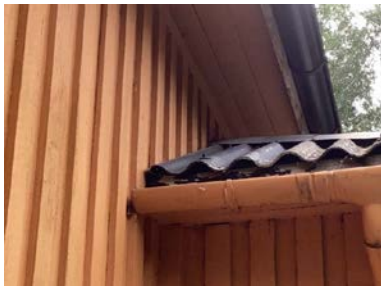
Det er ikke tett overgang mellom tak over entre og vegg.

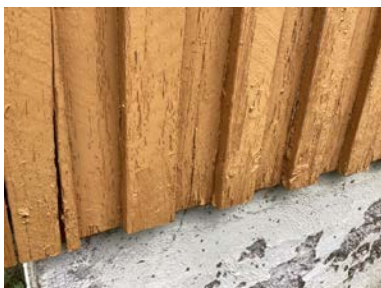
Fasader har generell slitasje og oppsprekking i treverk i ett større omfang. Det er stedvis begynne de råte, men ikke i stort omfang.

Eksempel på tilstand.

Rengjøring og behandling av fasader. Utskifting av kledningsbord ved behov.

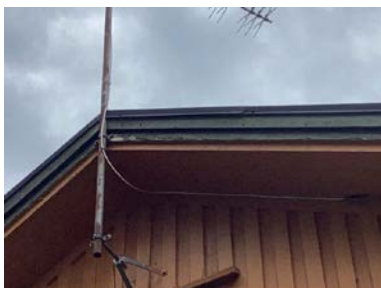
Spissloft er gjenbygget og er ikke inspisert.  
Mangelfull ventilering av korer. Det kan ikke ses ventilering fra loft.  
Slitasje og avskaling på vindskier.  
På korer er det stedvis antydning til nedsenk på flis langs vegger.

Eksempel på slitasje på vindszier.

Vedlikehold/utskifting av vindskier.  
Etablere ventilering i korer.  
Etterisolering der hvor flis synker ned i vegger.

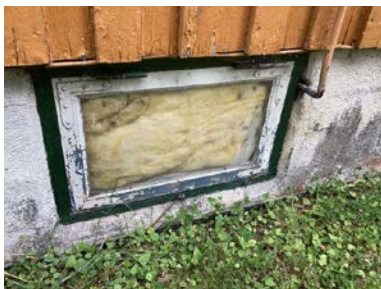
Vinduer med enkle glass og varerammer er ut fra alder og tilstand modne for utskifting. Vinduer har slitasje og oppsprekking i kitt. Det må forventes luftlekkasjer fra denne type vinduer.

Eksempel på tilstand.

Utskifting av vinduer med enkle glass og varerammer.

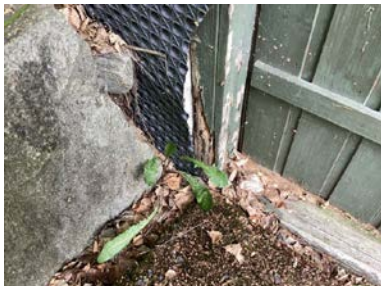
Råteskade på kjellerdør.

Utskifting av råteskadet treverk.

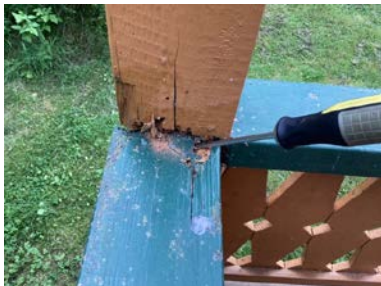
Eksempel på råte.

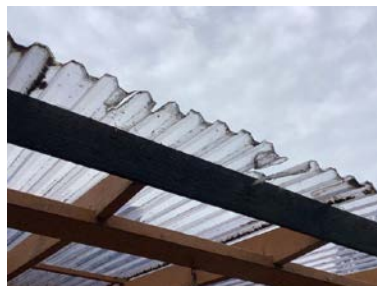
Noen skader på takplater.

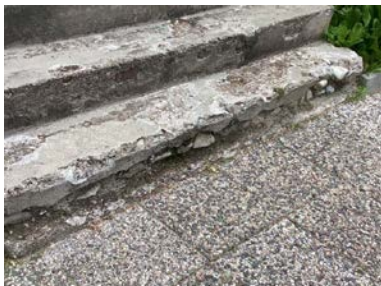
Det er generelt slitasje på overflater.  
Det er mose på taktekkning og takrenner.  
Slitasje og oppsprekking på overflater av tre.  
Det er ikke forkantbeslag på takfot.  
Det er avskaling på trapp.

Skader på trapp.

Det er ikke krav til montering av rekkverk.  
Taktekking er moden for utskifting. Eternit inneholder asbest og krever spesialbehandling ved håndtering.  
Vedlikehold av overflater.

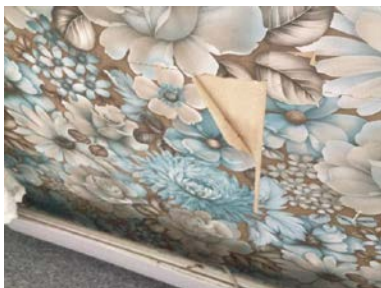
I 1. etasje er det helhetlige overflater med normal slitasje, noen steder svelling/heving i kanter på skjøter på laminatgulv. Noe mer slitasje på overflater i 2. etasje. Eksempler er tapet som løsner noen steder, uferdig arbeid rundt pipe og flekk på teppe.

Tapet løsner noen steder.

Enkelte overflater er modne for oppussing.

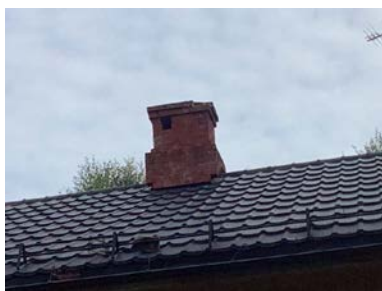
Det er noe oppsprekking og teglstein som har løsnet på piper over tak.

Det er noen skader på piper over tak.

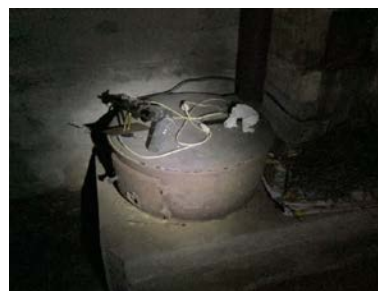
Eldre takke med ukjent tilstand i kjeller.

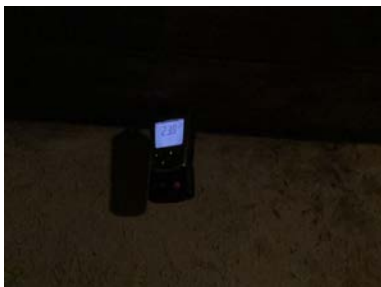
Det er ert fuktig klima i kjeller. Det er målt et fuktinnhold i treverk i himlinger på over 20 vektprosent. Fuktinnhold i treverk på over 20 vektprosent kan medføre fare for utvikling av sopp- og råteskader.

Fuktmåling i treverk i himling.

Ventileringsløsning bør bedres slik at de klimatiske forholdene bedres og fuktinnhold i treverk i kjelleren synker til godt under 20 vektprosent. Fjerning av fukt- /råteskadet treverk.

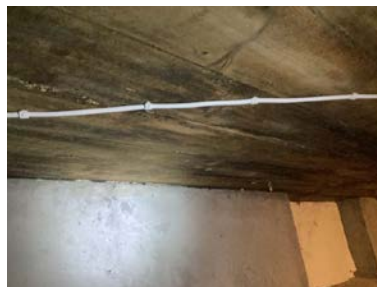
Misfarging i himling.

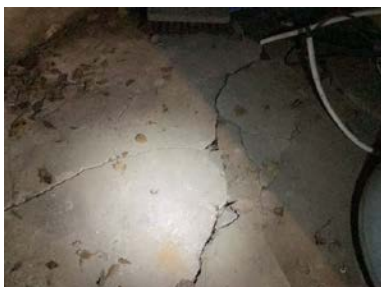
Det er kraftige sprekker i gulv i ett rom.

Oppsprekking i betonggulv.

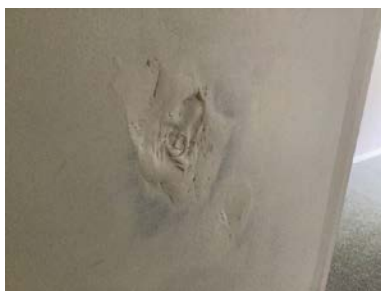
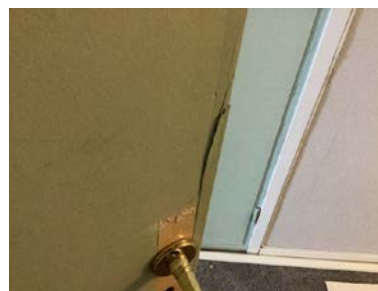
Dører i 2. etasje har skader, mangler låser og defekt vrider på en dør.

Skade på dør i 2. etasje.

Dører i 2. etasje er modne for utskifting.

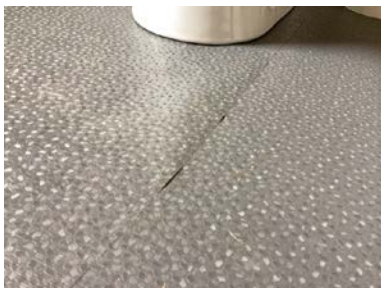
Banemembran løsner noen steder fra underlag.

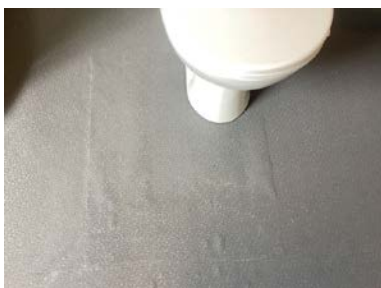
Det gjenstår å legge fliser. Det er opplyst at fliser medfølger.  
Det er kraftig svikt i gulv foran toalett, indikerer underliggende skade.  
Det er stedvis knirk i gulv.

Skade i gulv ved toalett.

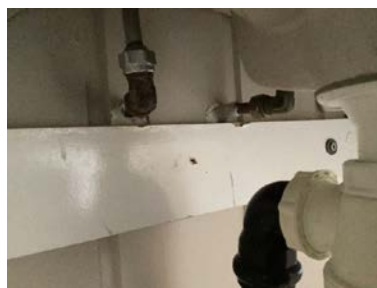
Det er ikke tette gjennomføringer.

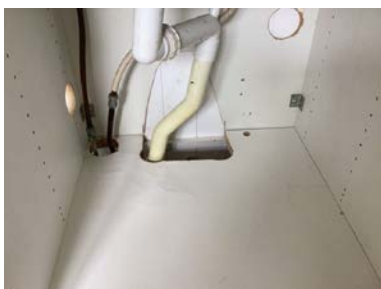
Noen svelleskader i benkeskap.

Det er ikke nødvendig med tiltak ut fra funksjon.

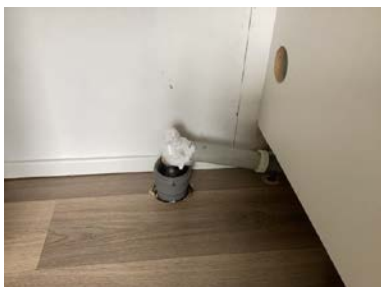
Tape på skjøt på kjøkken.

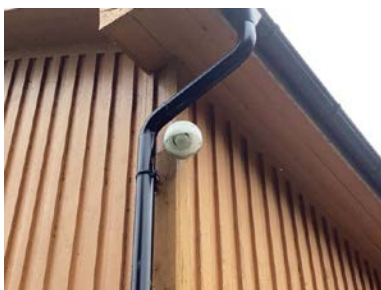
Skade på lyskuppel.

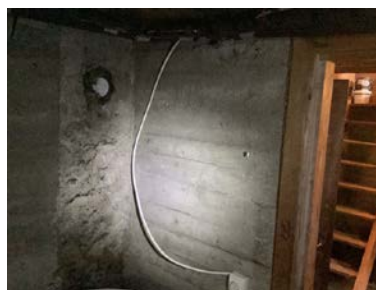
Manglende innfesting av strømkabel til stikkontakt ved varmtvannsbereder.
