Storåveien 54, 4321 SANDNES

## Tilstandsrapport Eierskifte

Boligtype: Rekkehus  
Byggeår: 1986  
BRA: 127 m<sup>2</sup>  
BRA-i: 127 m<sup>2</sup>

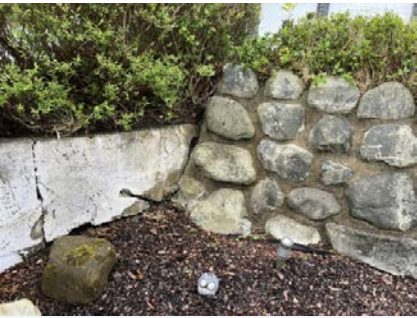
6.3 Støttemur

**Oppsummering**  
Det registreres enkelte riss/sprekker.  
Lysgrav foran kjellervindu i gårdsrom buller innover mot grunnmur, mangler sikring mot fall.(rist)  
Rekkverk mangler. Nivåforskjell på mer enn 0,5 meter der det er hardt underlag som betong, asfalt, steinheller, må sikres med rekkverk, gjerde, tett vegetasjon eller liknende.

Støttemurer.

**Anbefalte tiltak**  
Rekkverk bør etableres, riss/sprekk vurderes behandlet pusses igjen.

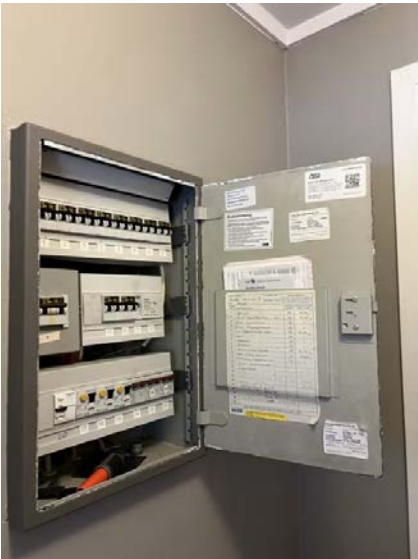
6.21 Elektrisk

Sikringsskapet.

| Ingen direkte synlige merknader, anlegg er ikke funksjonstestet. | |

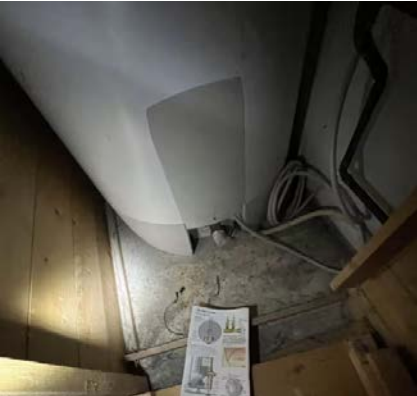
6.23 Varmtvannsbereder

| Under kjeller trapp. |

| Lekkasjesikring av bereder anbefales, bereder anbefales plassert i rom med vann tetsjikt og direkte avrenning til avløp/sluk.<br>Det er fare for at hvis en lekkasje oppstår at evt. overvann spres ut mot tilstøtende rom. | |

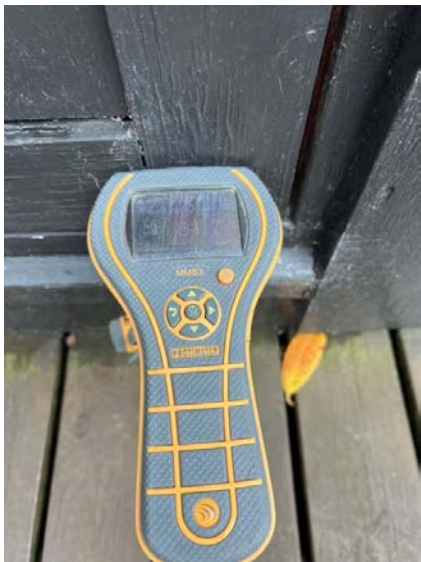
6.28 Øvrig: Ytterdører

**Oppsummering**  
Dører fra byggeåret, påregnelig med noe slitasje og nedbryting i utvendige overflater.  
Det registreres punktert glass i balkongdøren 1.etasje  
Fukt og råte i utv. brystpanel terrassedøren i underetasje.

| Ytterdører fra byggeåret. | |

**Anbefalte tiltak**  
Punkterte glass i balkongdør bør skiftes.  
Råte skade i terrassedøren i underetasje, behandles/skiftes ut.
