Vestre gate 7, 4400 FLEKKEFJORD

**Sentrum - Spennende enebolig
med utleiedel. Nytt yttertak i 2022.
Mye oppgradert i 2019!**

Befaringsdato: 13.05.2024

Rapportdato: 24.05.2024

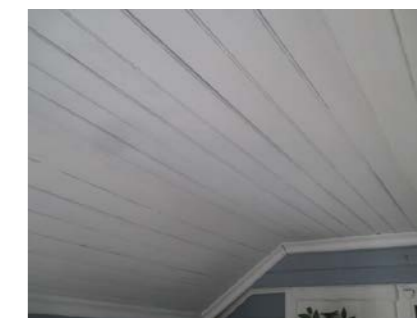
- Det er begrenset/dårlig ventilering av takkonstruksjonen.
- Det er påvist fuktskjolder/skader i takkonstruksjonen.
- Undertaket er misfarget.

Noe skjevheter i takkonstruksjonen ble registrert. Eldre fuktmerker i rundt pipe, Det var ikke vanlig med lufting av takkonstruksjonen i denne byggeperioden. Normalt med noe misfarging av undertaket ut i fra

Det meste av takkonstruksjonen er en lukket konstruksjon.

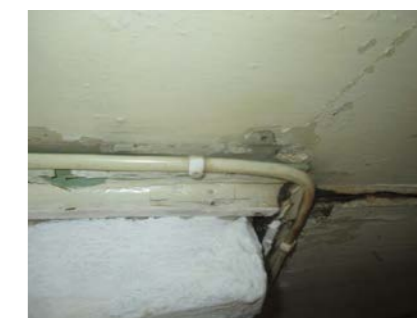
Ingen nå ingen fukt i rundt pipe ved fuktmåling på befaringen som tyder på at det er en eldre lekkasje.

Eldre lekkasje ved pipe.

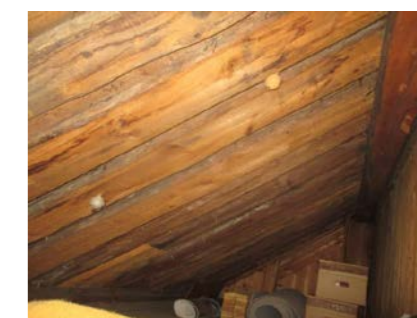
Deler av takkonstruksjonen på ene knekott.

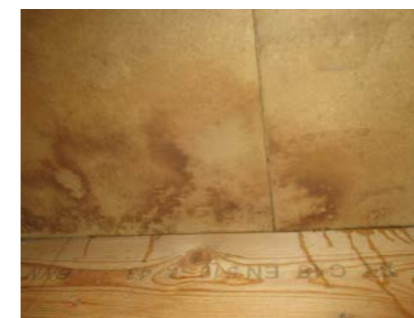
Har tidligere vært en lekkasje som vises på vaskerom og på undersiden av sponplater i bakgården. Ingen fukt ved søk i disse områder på befaringen. Eier opplyser at det ble lagt et nytt beslag i overgangen dekke og fasade etter lekkasjen.

Eldre fuktmerker på undersiden av terrasse i bakgården.

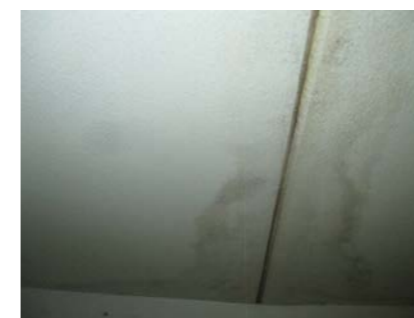
Eldre fuktmerker på vaskerommet.

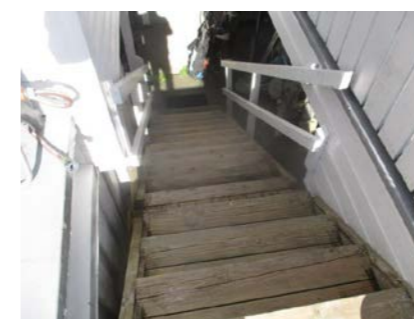
Utvendige trapper:
Vurdering av avvik:
• Åpninger i rekkverk er ikke i henhold til krav i dagens forskrifter.
• Det er ikke montert rekkverk.
Skulle ha vært et rekkverk på begge sider av trappen på selve terrassen
Konsekvens/tiltak
• Det er ikke krav om utbedring av åpninger i rekkverk til dagens forskriftskrav.
• Rekkverk må monteres for å lukke avviket.
Kostnadsestimat: 10 000 - 50 000.

Trapp i fra bakgården til terrasse.

- Det er ikke krav om utbedring av åpninger i rekkverk til dagens forskriftskrav.
- Rekkverk må monteres for å lukke avviket.

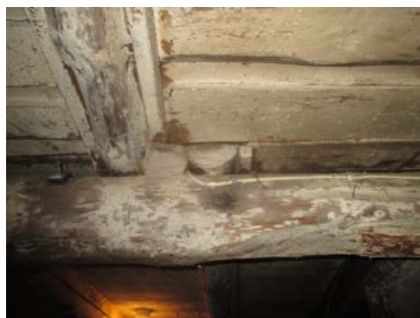
- Det er høy luftfuktighet i kjelleren med stor fare for en skadeutvikling

Noe mindre fuktvandring ble registrert ved søk direkte på støpte gulv med en fuktighetsindikator. Ene delen av grovkjeller har jordgulv. Det vil alltid komme opp noe jordfuktighet i fra grunnen og noe innsig av fuktighet til tider i slike rom må forventes.

Har tidlige blitt smurt inn i mot borebiller

- Det må gjennomføres ytterligere undersøkelser.

Det bør opprettes bedre luftsirkulasjon av hele kjellerarealet for å få ned luftfuktigheten. Organiske materialer bør ikke lagres i denne type grovkjeller.

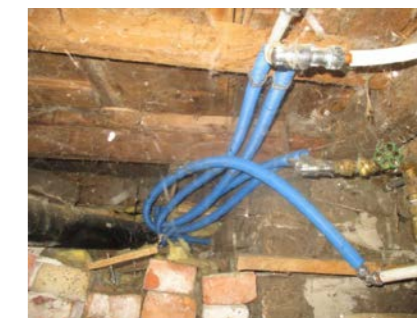
- Det er påvist at eventuelt lekkasjevann fra rør i rør system ikke ledes til sluk eller annen kompensereende løsning.
- Mer enn halvparten av forventet brukstid er passert på innvendige vannledninger.

Lagt opp noe plastør til bad i andre etasje.

- Det er ikke behov for utbedringstiltak siden anlegget fungerer i dag, men ut ifra alder kan skader plutselig oppstå på eldre anlegg.
- I forbindelse med oppgradering av våtrom vil det være naturlig med utskifting av rør.
- Det bør foretas tiltak på anlegget som sikrer bedre løsning på eventuelt lekkasjevann fra rør i rør system.

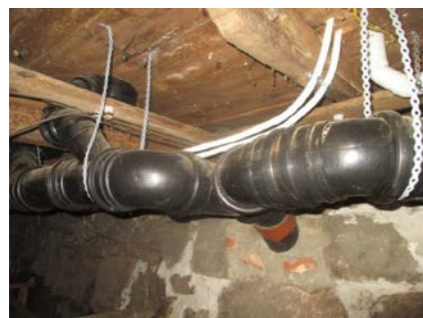
Avløpsrør av plast.

- Det er ikke behov for utbedringstiltak siden anlegget fungerer i dag, men ut ifra alder kan skader plutselig oppstå på eldre anlegg.
- I forbindelse med oppgradering av våtrom vil det være naturlig med utskifting av rør.
