Furutoppen 4B, 4847 ARENDAL

**Sentralt beliggende halvpart av
tomannsbolig med manglende
ferdigattest, samt diverse feil og
mangler.**

Tilstandsrapport

Befaringsdato: 05.03.2025

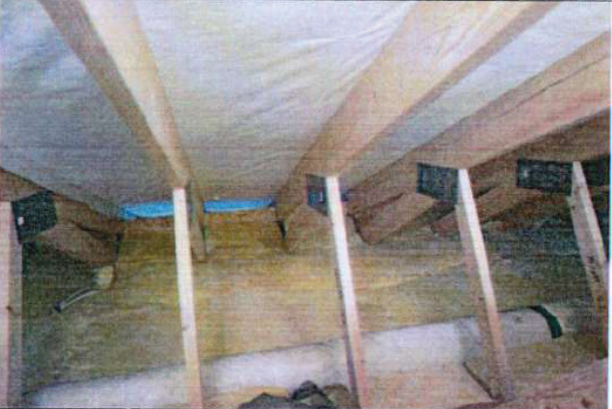
<p>Luftespalte ut mot gesims.</p>

<p>Åpne spalter i overbygg over terrasse og i gesimser.</p>
 	<p>Tak kjøkken.</p>
 	<p>Mindre riss i plateskjøter. 3 skjøter i kjøkken.</p>

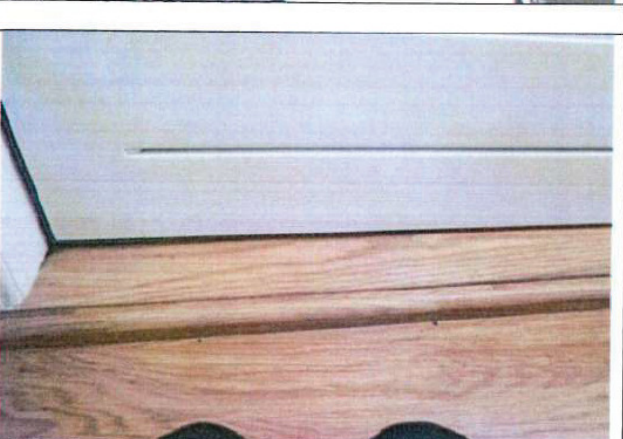
<p>Mindre luftlekkasje ved terskel grunnet skjevhet.</p>

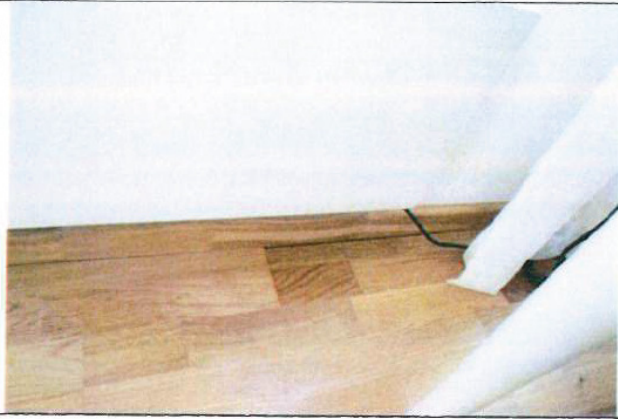
<p>Parkett har krøpet noe og fotlister dekker ikke helt enkelte steder.</p>

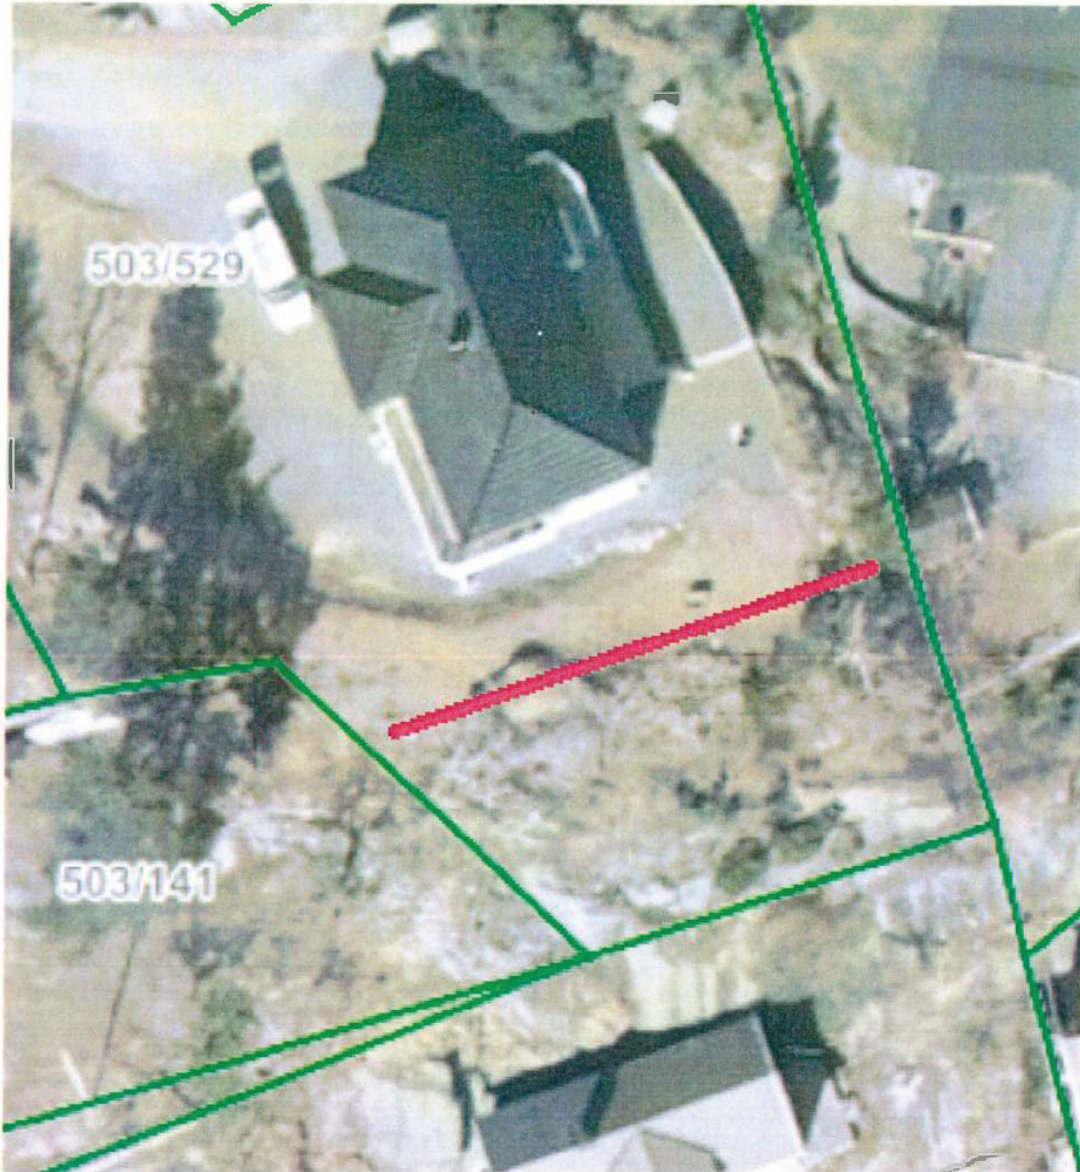
Vedlegg tilknyttet "Punkt nummer 6."

Skråning starter der rød strek er.

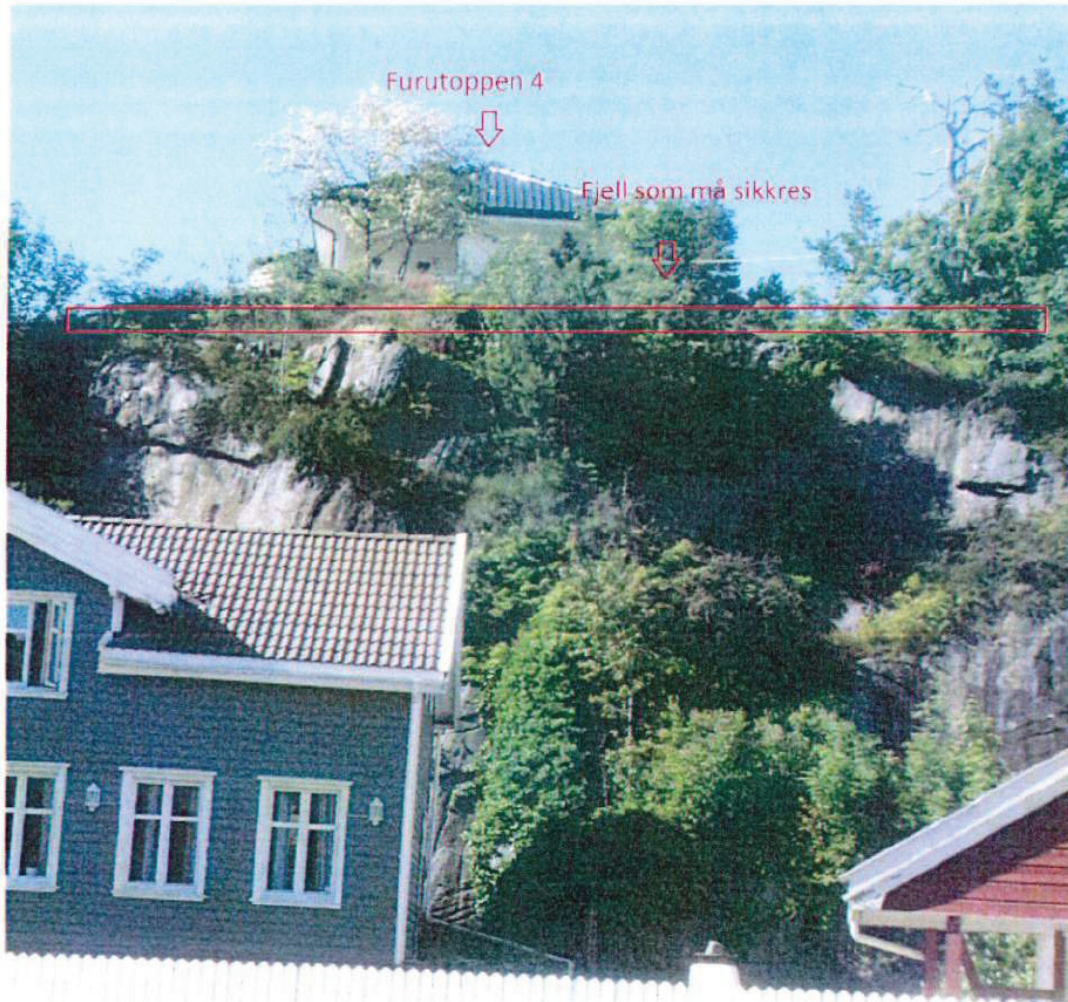
Skråning sett nedenfra.

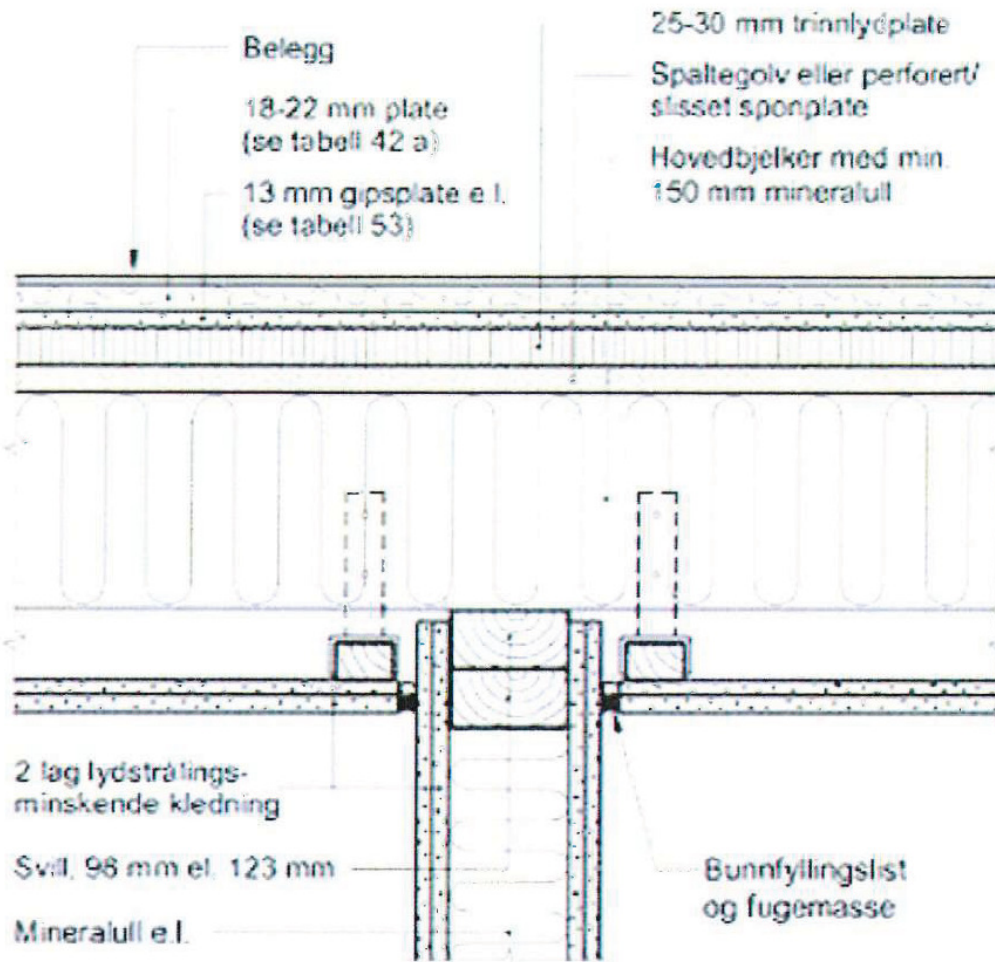
Vedlegg tilknyttet "Punkt nummer 12."

Preakseptert løsning.

Beskrivelse	Ant.	Timer	Enhet	Materialer / Arbeid	Sum
Rivingsarbeid	45,00		T		22 500,00
Renovasjon	1,00		RS		20 000,00
Oppbygging etg skille iflg preakseptert løsning.	105,00	139:50	m2	72 794 / 69 917	142 710,30
Belistning og brann/lydfuge	100,00	39:20	m2	13 146 / 19 667	32 812,27
Demontering og montering av kjøkken	1,00		RS		25 000,00
Demontering og montering av dører	1,00		RS		17 500,00
Flisarbeid IFBM kjøkken	1,00		RS		6 000,00
Malerarbeid	1,00		RS		25 000,00
Oppretting/jekking bjelkelag	30,00		T		15 000,00
Rørlegger	1,00		RS		7 000,00
Elektriker	1,00		RS		7 000,00
		130:00			kr 320 523

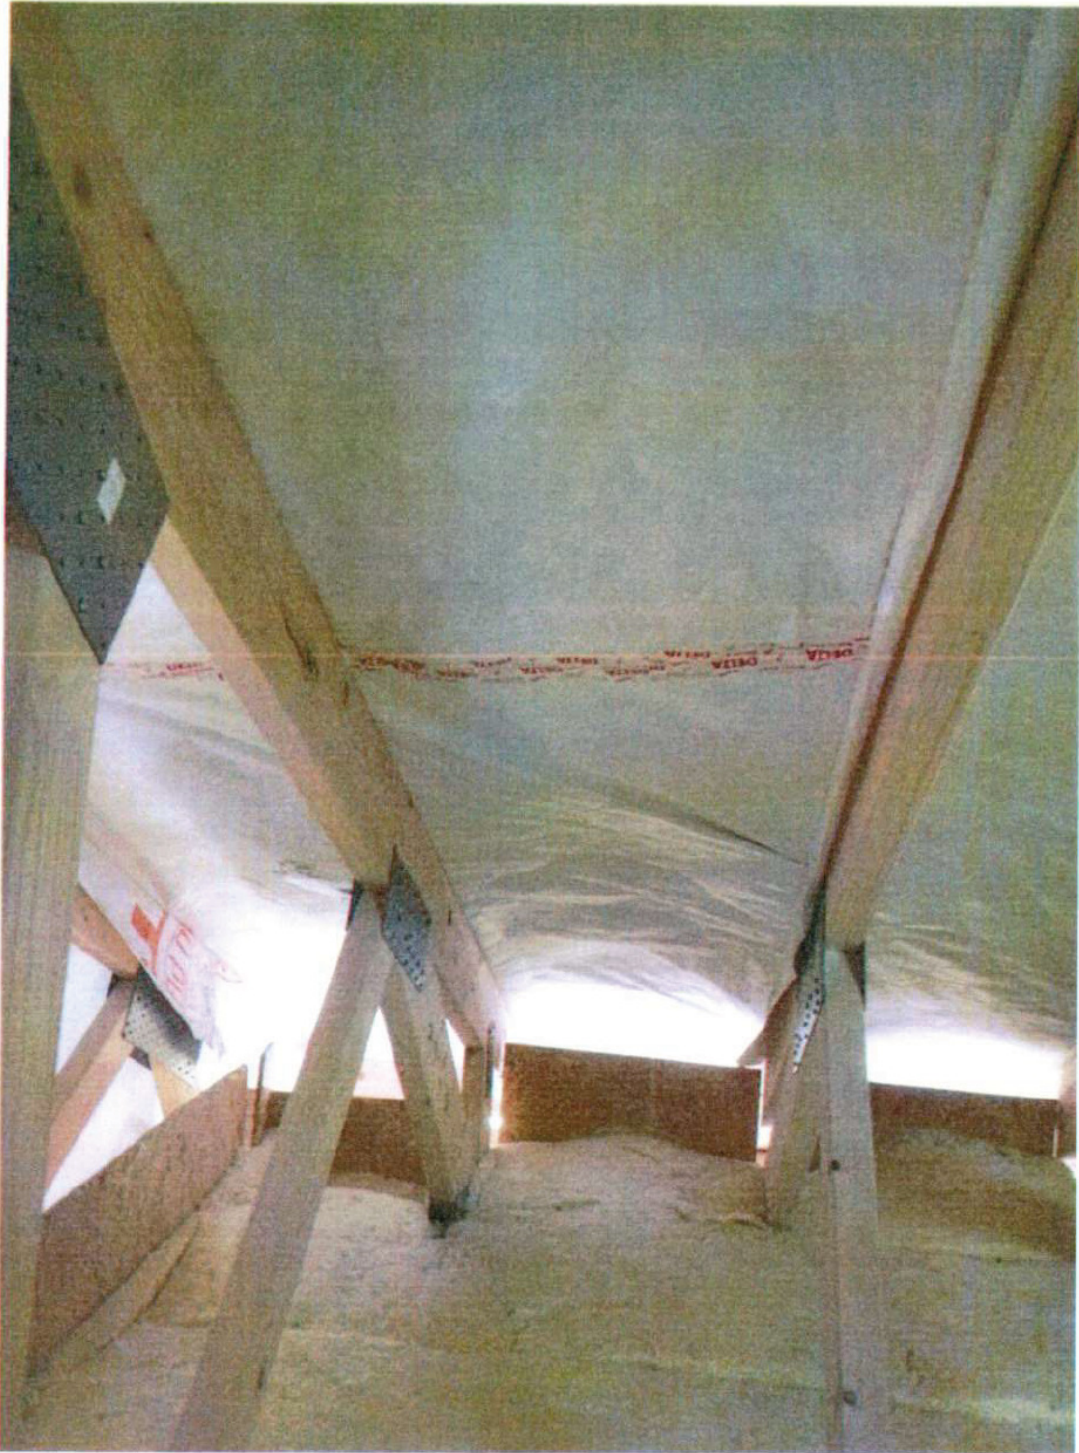
Vedlegg tilknyttet "Punkt nummer 13."

Bilde kommentert av Isola

Beskrivelse	Ant.	Timer	Enhet	Materialer / Arbeid	Sum
Kost utbedring	1,00		RS		198 800,00
					kr 198 800

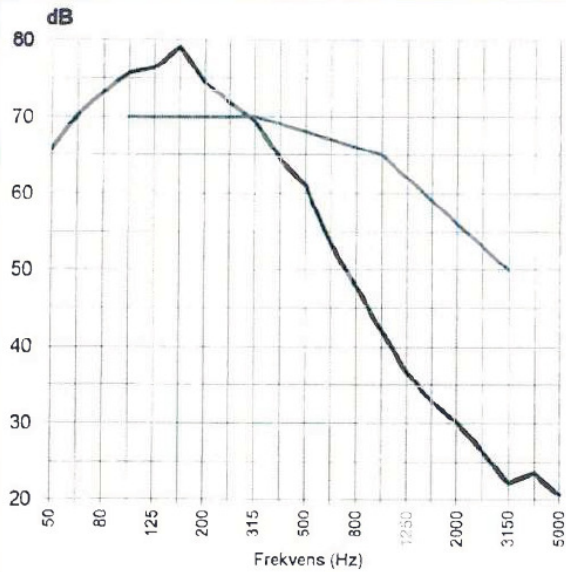
L' n,w = 68 dB

Sum (avvik)	=	27,5 dB
Max (avvik)	=	9,1 dB
	ved	160 Hz
Volum mottakerrom	=	63 m ³
L' n,w + C ₁	=	68 dB
L' n,w + C ₁₅₀₋₂₅₀₀	=	69 dB
