Riisløkka 14A, 1614 FREDRIKSTAD

Spennende enebolig med luftig beliggenhet | Utsikt og gode solforhold | Vakre uteområder | 2 bad og 2 kjøkken

Befaringsdato: 19.09.2024

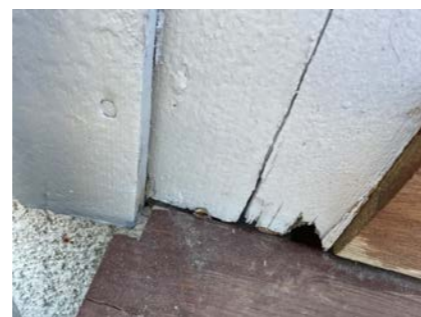
- Utvendig veggkonstruksjon: Yttervegger i bindingsverk med stående kledning. 3 yttervegger malt i 2021, 1 vegg malt sommeren 2024. Det er påvist spredte råteskader i bordkledningen. Det er værslitt/oppsprukket trevirke/trepaneler. Omfanget er lite.

- Lokal utbedring/utskiftning bør utføres.
- Råteskadet trekledning må skiftes ut.

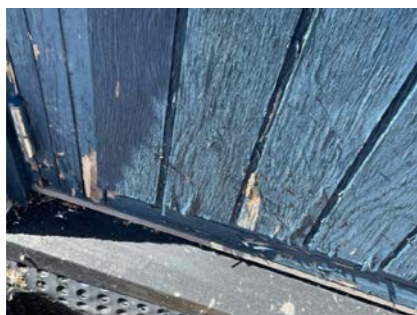
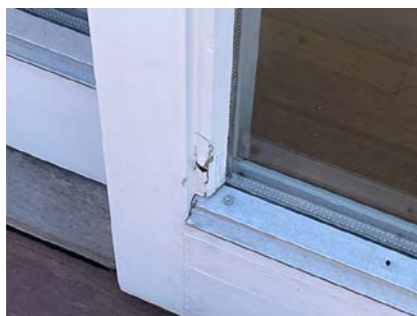
- Dører: Hovedytterdør i tre med ukjent alder. Ytterdør til krypkjeller med høy alder. Verandadører i tre med stort glassfelt med isolerglass fra 1987 og med ukjent alder. Terrassedører i tre med stort glassfelt med isolerglass fra 2005. Karmene i dører er værslitte utvendig og det er sprekker i trevirket. Omfanget er lite.

- Det må påregnes noe vedlikehold og at enkelte dører må skiftes ut.
- Råteskadede dører må skiftes ut.

Kostnadsestimat: 10 000 - 50 000

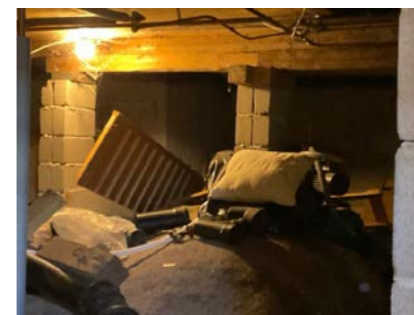
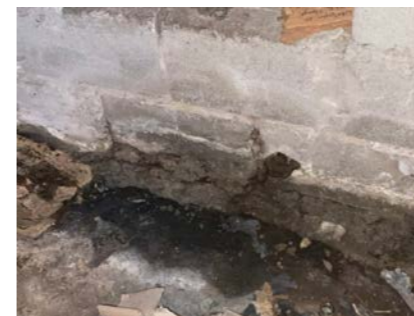
- Pipe og ildsted: Peisovn med glassfelt i stue/kjøkken. Mer enn halvparten av forventet brukstid er passert på pipe.
- Kryp kjeller: Kryp kjeller i deler av boligen med utvendig adkomst. Det er ikke tilfredsstillende ventilering av kryp kjeller. Det er stedvis påvist fuktnivå som tilsier at konstruksjonen kan ha fukt skader. Det er manglende fuktsperre på bakken. Stedvis noe synlig fuktinnsig som er relativt normalt når det er synlig fjell. Det er begrenset med ventilering og manglende fuktsperre til grunn.

- Bedre ventilering må etableres.
- Fuktsperre på bakken bør etableres.
- Overvåk konstruksjonen jevnlig. Avviket kan medføre behov for tiltak, men bør observeres over tid.

Tilstanden må alltid overvåkes i en krypkjeller og spesielt ved store nedbørsmengder. En krypkjeller er betegnet som en risikokonstruksjon.

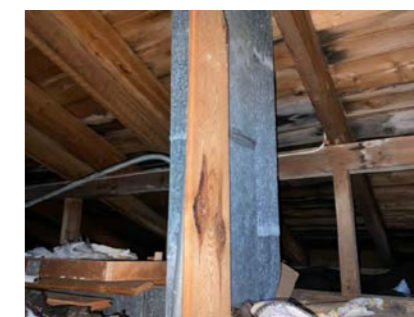
- Andre innvendige forhold: Lufterør avtrekk synlig fra loft. Lufterøret er av eternitt.
- Sluk, membran og tettesjikt på bad 1.etg: Ny membran. Eldre sluk. Fuktmåler viser normale verdier. Mer enn halvparten av forventet brukstid er passert på slukløsningen.

Eternitt inneholder asbest og er betegnet som spesialavfall. Eternittplater utgjør ingen fare så lenge de ikke skades/borres i etc., men det anbefales at de erstattes med et annet byggemateriale.

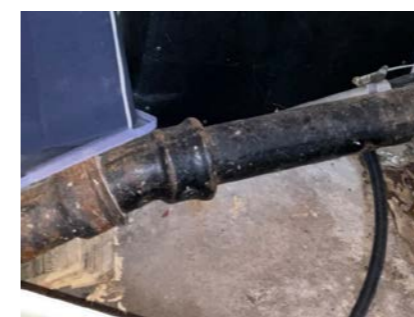
TG 2 Avløpsrør

Avløpsrør av plast og støpejern.

- Det er ikke behov for utbedringstiltak siden anlegget fungerer i dag, men ut ifra alder kan skader plutselig oppstå på eldre anlegg.
- I forbindelse med oppgradering av våtrom vil det være naturlig med utskiftning av rør.
- Tidspunkt for utskiftning av avløpsrør nærmer seg.
