Solørvegen 1867, 2265 NAMNÅ

**NAMNÅ**

# Tilstandsrapport

Befaringsdato: 21.01.2025

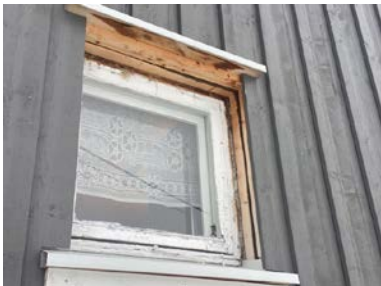
Det er ikke ferdigstilt komplettering rundt vindu på bad da det var planlagt at dette vinduet skulle skiftes. Løsningen er uheldig slik den står og veggkonstruksjonen er i området utsatt for fukt påkjenninger.

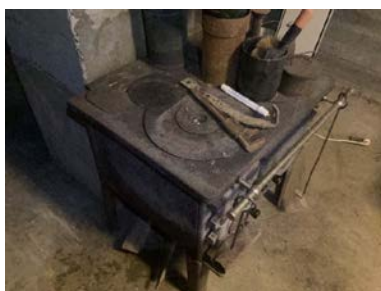
Ildsted av i kjeller har sprekker.

Dersom det skal fyres med ved i kjeller er det behov for utskifting av vedovn.

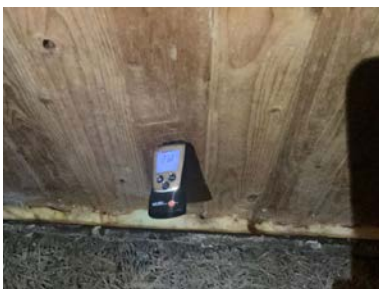
I innerste kjellerrom er det målt et fuktinnhold i treverk i rommet på ca. 23 vektprosent. Fuktinnhold i treverk på over 20 vektprosent medfører fare for utvikling av sopp- og råteskader.

I innerste kjellerrom er det målt et fuktinnhold i treverk i rommet på ca. 23 vektprosent.

Det bør etableres en bedre ventilasjonsløsning for kjelleren slik at de klimatiske forholdene bedres og fuktinnholdet i trekonstruksjoner mot kjeller synker til godt under 20 vektprosent.

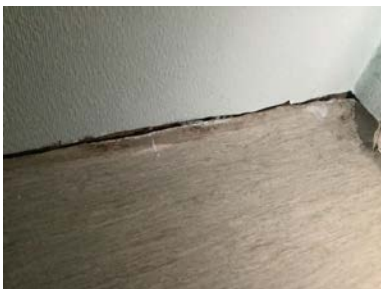
Bad er bygget etter byggeforskrifter gjeldende før 1997. Bad fra før 1997 gis i denne rapport automatisk TG 3 da det ut fra alder må forventes at behov for oppgraderinger nærmer seg. Eksempler på avvik:

Eksempel på avvik: Det er ikke tett overgang mellom gulvbelegg og tapet på vegg.

- Våtrommet må totalrenoveres. Alle forhold med tettesjikt, våtsone, sluk m.m. må dokumenteres.

Kostnadsestimat: 100 000 - 300 000

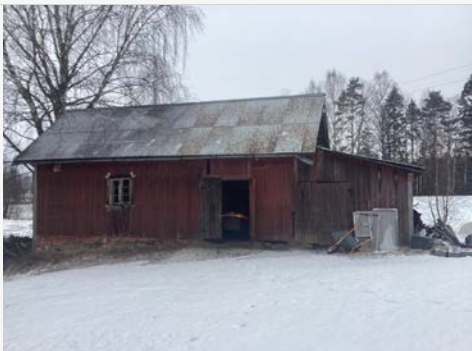
Bygget er begrenset befarat. Kraftig etterslep på vedlikeholdt og flere skader på bygget. Krever reparasjon og vedlikehold for ivaretagelse.
