Nordstadvegen 130, 2412 SØRSKOGBYGDA

**Stor, hyggelig og solrik eiendom  
med fin utsikt! Koselig enebolig  
fra 2000 tilbygget i 2016.  
Uthus fra 2003 på 18m<sup>2</sup>.**

# Tilstandsrapport

## ENEBOLIG

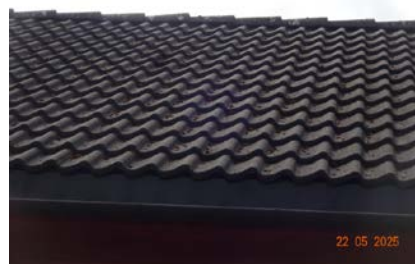
Mose bør fjernes.

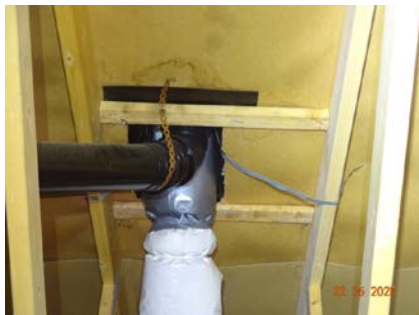
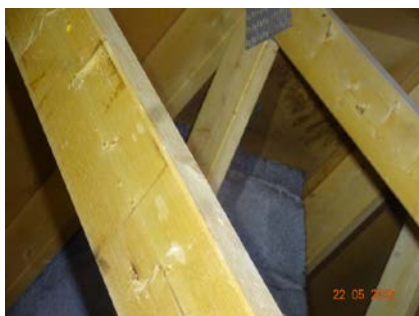
## Vurdering av avvik:

- Det er påvist andre avvik:

Det er påvist synlige fuktskjolder i undertak ved pipe og i undertak ved gjennomføring til ventilasjonskanal. Se bilder.

Det er utført reparasjon på pipebeslag på grunn av rust på fotbeslag.

Antatt etter tidligere fuktproblematikk.

Anbefaler ytterligere undersøkelser.

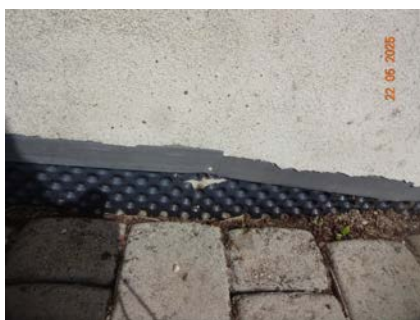
- Dersom avvik ikke utbedres er det fare for videre skadeutvikling.

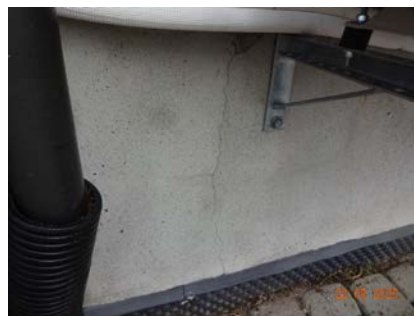
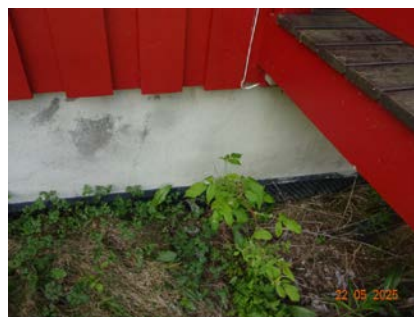
### ! TG 2 Grunnmur og fundamenter

Kjelleryttervegg av murte lettklinkerblokker.

- Lokal utbedring må utføres.
