Rundhaugvegen 8, 7300 ORKANGER

**Orkanger - Velholdt eiendom med svært attraktiv beliggenhet på Rundhaugen. Garasje.**

| Tilstandsrapport ..... | 35 |

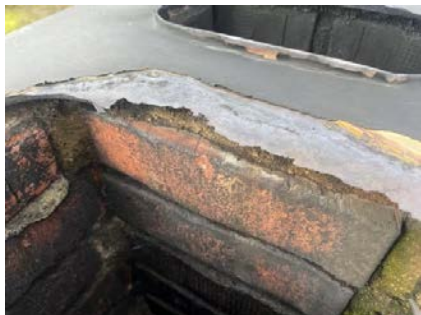
## 6.14 Ildsted/Skorstein

| Er det synlige skader i skorstein, beslag eller fuger? | Ja |
| Det registreres ikke noen sprekker eller tegn til skader ved en visuell inspeksjon av innvendige overflater på pipa. Pipa er en teglsteinspipe og det er ikke fremlagt dokumentasjon på at det er foretatt rehabilitering etter opprinnelig byggeår. | |
| Videre gjøres det oppmerksom på at det ikke er etablert topp på heldekkende pipebeslag og stedvis rustdannelser. Det er ikke påbud med pipehatt på skorsteinen, men uten pipehatt vil vann og fuktighet kunne trenge ned i pipen og forkorte skorsteinens levetid. Anbefales etablert. | |

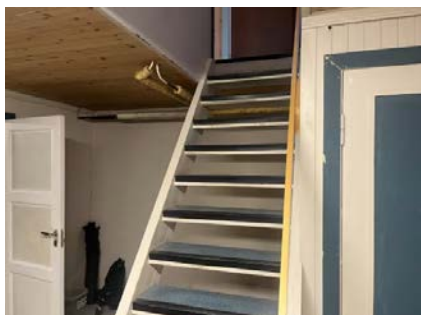
## 6.18 Trapp

| Er det avvik på rekkverkshøyde og åpninger i rekkverket i forhold til gjeldene byggt teknisk forskrift på befaringstidspunktet? | Ja |

Mangler rekkverk på en side.

For å lukke avviket må høyden på rekkverket heves til dagens krav på 100 cm.

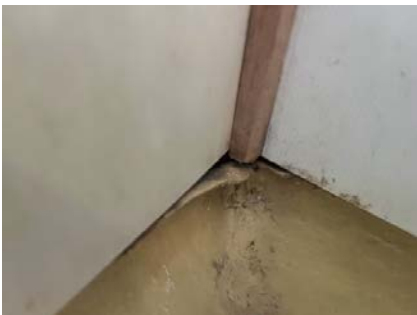
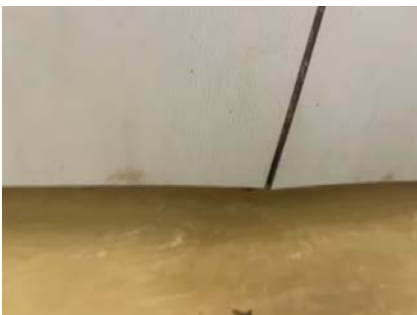
## 6.26 Våtrom: Bad

Det er ikke montert bunnlist under baderomspalter i våtsonen, noe som avviker fra monterings anvisninger. Videre har platene i dusjsonen synlige fuktskader.
