Snekkarbakkvegen 94, 2270 FLISA

## Nøkkelinformasjon

# Tilstandsrapport

Befaringsdato: 19.08.2025

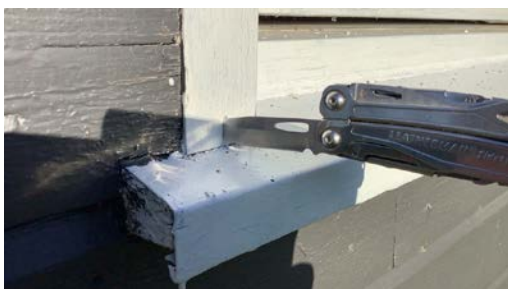
Omramming rundt vinduer er ført helt ned til vannbrett, og dette har ført til spredte råteskader da omramming kan trekke opp fukt fra vannbrett. Tidligere vindusåpninger er enkelt igjenkledd med bordkledning. Dette fører til at det er flere skjøter i de samme områdene, og det fremstår ikke fagmessig.

Omramming er ført helt ned til vindu, og dette har stedvis ført til råteskader.

Det bør etableres spalte mellom omramming og vannbrett slik at fukt ikke kan trekkes opp fra vannbrett, og råteskadet omramming må skiftes ut. Det er ikke behov for å gjøre enkeltstående tiltak for å forbedre lufting bak bordkledningen, men hvis bordkledning skal skiftes på hele vegger bør lufting etableres.

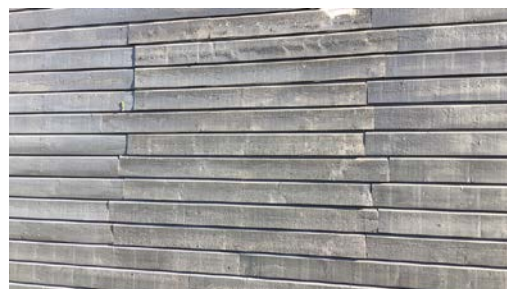
Tidligere vindusåpning er enkelt igjenkledd.

Kledningsavviket ved innkleddede vinduer er i hovedsak kosmetisk. Hvis kjøper ønsker å utbedre avviket må et større område av kledning skiftes ut på to vegger.

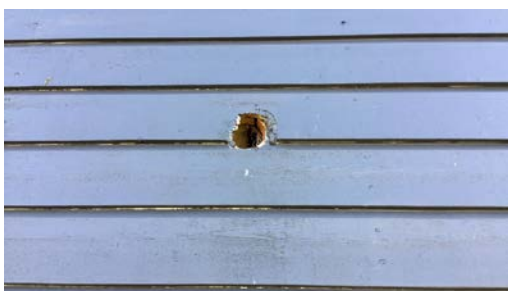
Hull inn i veggkonstruksjonen.

Hull i vegg må tettes, og kledningsbord skiftes ut.

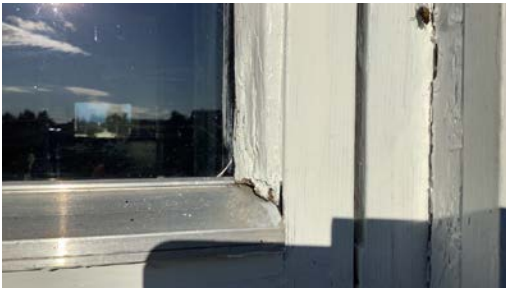
Det er påvist råteskadet glasslist.

Råteskadet glasslist.

- Det må påregnes noe vedlikehold og at enkelte vinduer må skiftes ut.
- Vinduer må justeres.

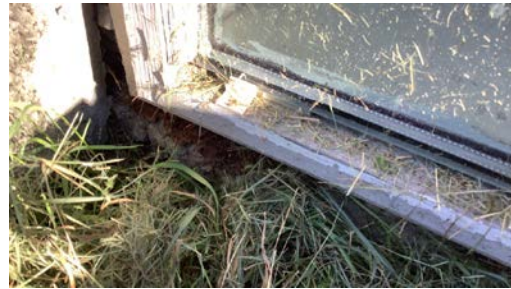
Manglende glasslist i bunnen av vindu.

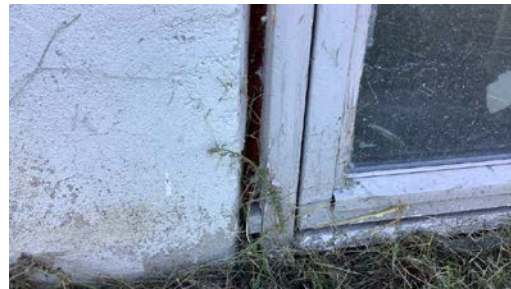
Puss er ikke påført mellom grunnmur og vindu.

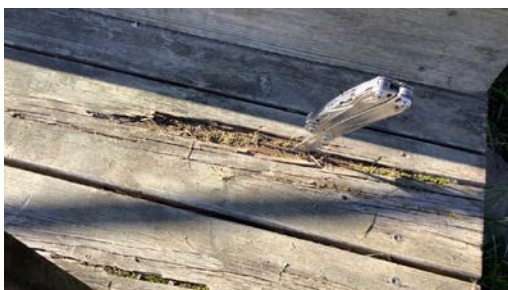
Råteskadet terrassebord i trapp.

Trapp til ytterdør bør vedlikeholdes.  
Det bør bygges en ny, stødigere trapp til balkongdøren.

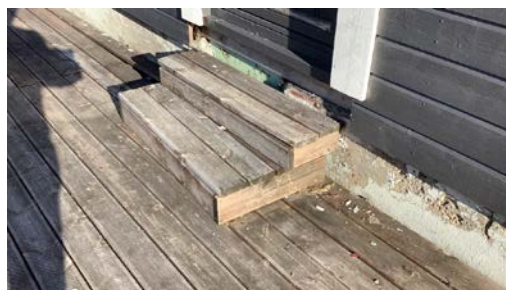
Trapp til balkongdør har enkel utførelse.

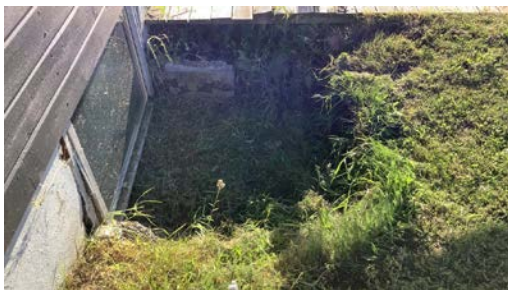
Utgraving foran stort kjellervindu.

Det bør mures opp en lysgrav på drenerende masser som leder vann vekk fra bolig.

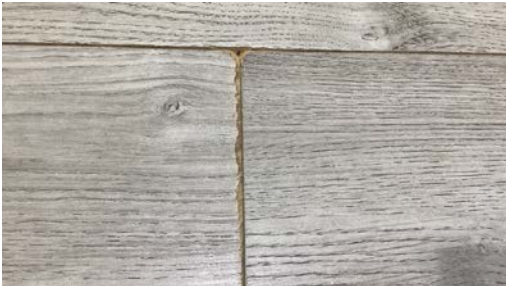
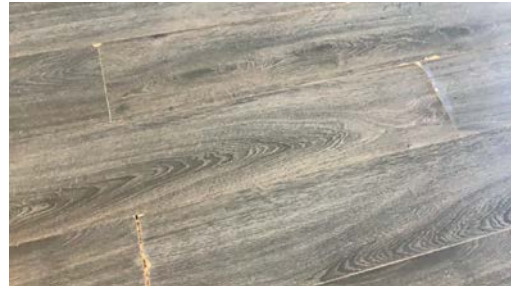
Eksempel på skadet gulv.

Arbeider må ferdigstilles, og skadede overflater må skiftes ut.

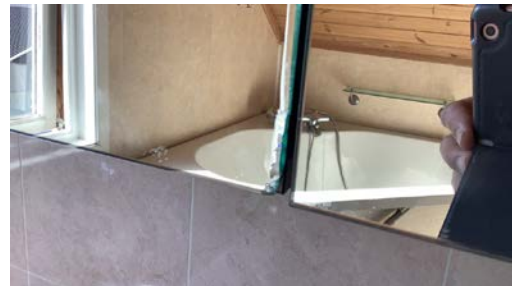
Knust kant på speil.

Speil må skiftes ut for å fjerne avviket.

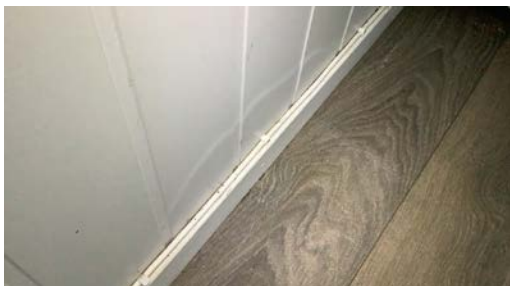
Fuktskadet veggplate i kjeller tyder på begrenset effekt for drenering.

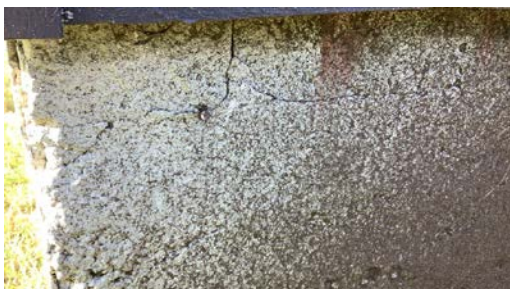
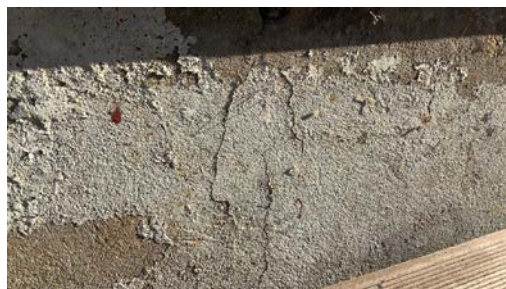
Eksempel på skråriss.

Utvendig forsegling av riss og sprekker for å forhindre frostspreng, og følg med på eventuell utvikling.

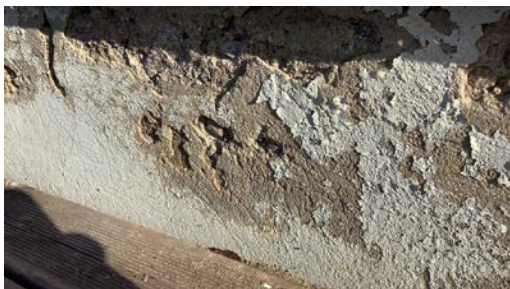
Grov utførelse.

Deler av grunnmur over terreng bør vedlikeholdes.
