Snekkarbakkvegen 94, 2270 FLISA

# Tilstandsrapport

Befaringsdato: 19.08.2025

Rapportdato: 27.08.2025

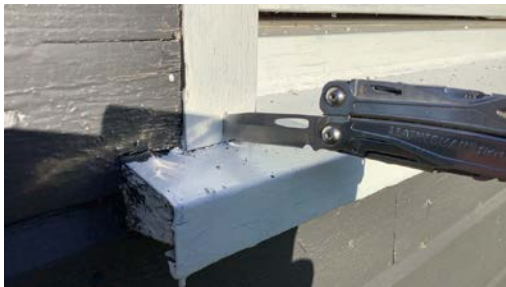
Omramming rundt vinduer er ført helt ned til vannbrett, og dette har ført til spredte råteskader da omramming kan trekke opp fukt fra vannbrett. Tidligere vindusåpninger er enkelt igjenkledd med bordkledning. Dette fører til at det er flere skjøter i de samme områdene, og det fremstår ikke fagmessig.

Omramming er ført helt ned til vindu, og dette har stedvis ført til råteskader.

Det bør etableres spalte mellom omramming og vannbrett slik at fukt ikke kan trekkes opp fra vannbrett, og råteskadet omramming må skiftes ut.

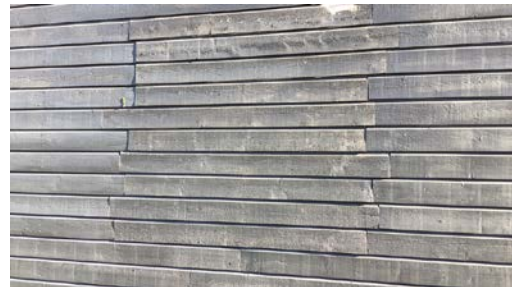
Kledningsavviket ved innkledd vinduer er i hovedsak kosmetisk. Hvis kjøper ønsker å utbedre avviket må et større område av kledning skiftes ut på to vegger.

Tidligere vindusåpning er enkelt igjenkledd.

Hull i vegg må tettes, og kledningsbord skiftes ut.

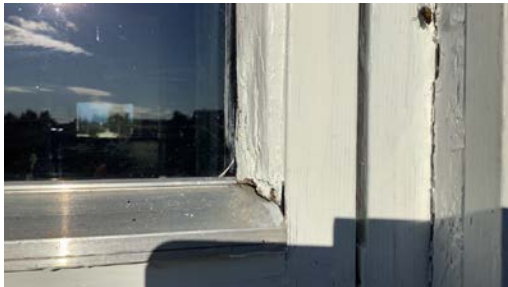
Det er påvist råteskadet glasslist.

Råteskadet glasslist.

- Det må påregnes noe vedlikehold og at enkelte vinduer må skiftes ut.
- Vinduer må justeres.

I årene som kommer vil det være behov for enten restaurering av eksisterende vinduer eller utskifting av vinduer. Utskifting til vinduer med isolerglass anbefales.

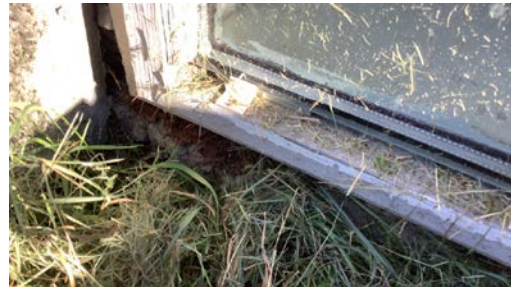
Manglende glasslist i bunnen av vindu.

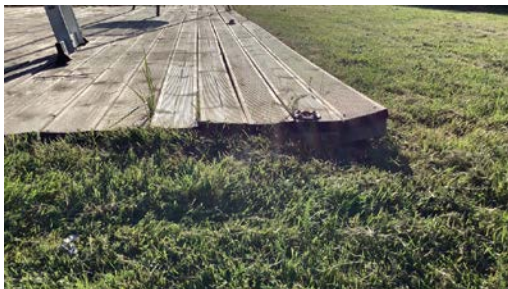
Ende har hevet seg.

Enkelte spikerslag må skiftes ut, og løsnebord må festes.

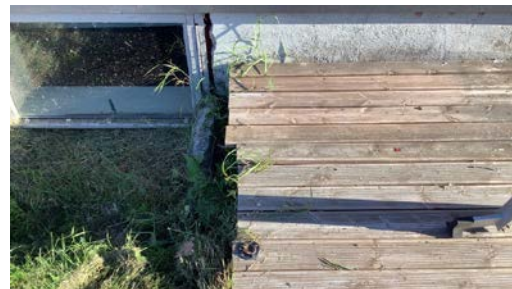
Ende er ikke rettskåret.

Ende må rettskjæres.

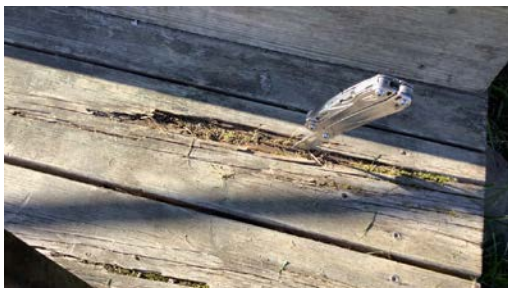
Råteskadet terrassebord i trapp.

Trapp til ytterdør bør vedlikeholdes.  
Det bør bygges en ny, stødigere trapp til balkongdøren.

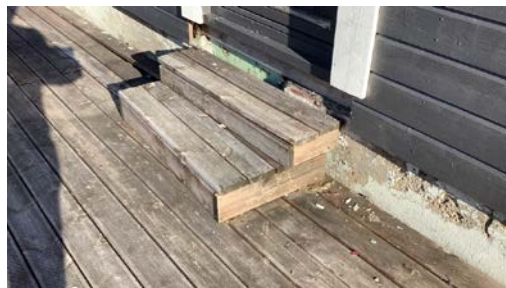
Trapp til balkongdør har enkel utførelse.

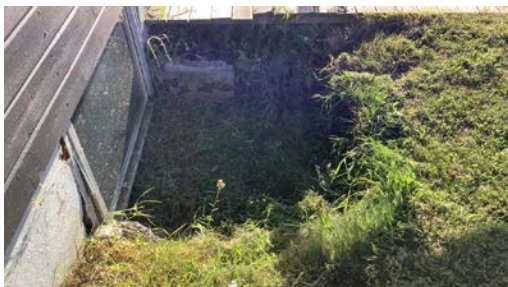
Utgraving foran stort kjellervindu.

Det bør mures opp en lysgrav på drenerende masser som leder vann vekk fra bolig.

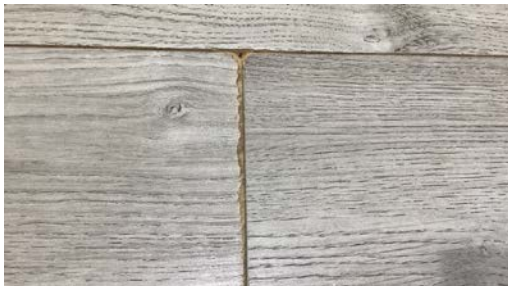
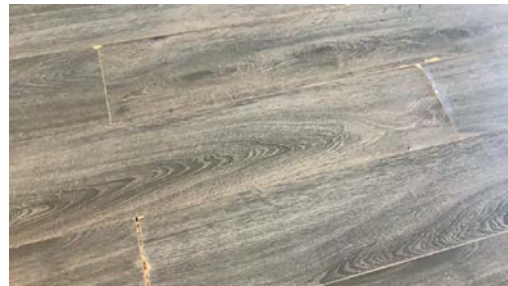
Eksempel på skadet gulv.

Arbeider må ferdigstilles, og skadede overflater må skiftes ut.

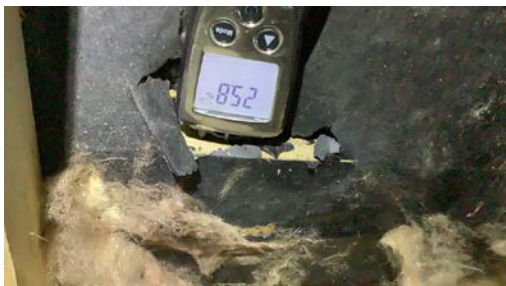
Det måles skadelig fuktinnhold i påføring på grunnmur.

- Det anbefales at alt treverk i kjeller fjernes og at kjelleren har mest mulig åpne murkonstruksjoner med god utlufting.

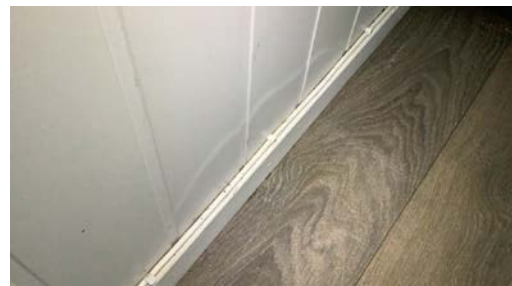
Fuktskadet veggplate på soverom.

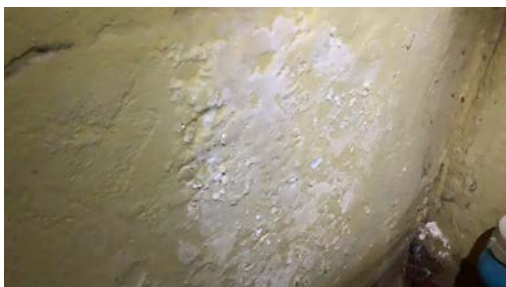
Eksempel på saltutslag på grunnmur.

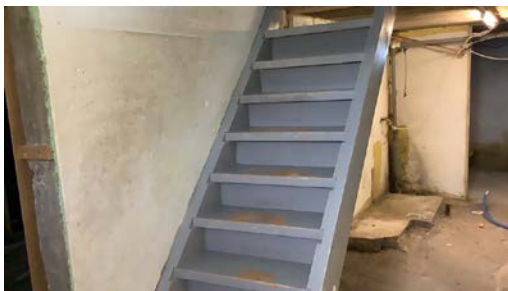
Kjellertrapp mangler rekkverk.

Rekkverk må monteres i kjellertrapp for å fjerne avviket som gir TG3.

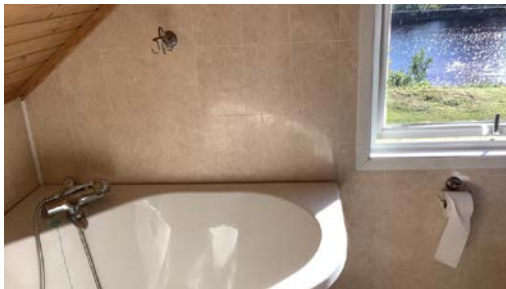
Vinduets plassering medfører risiko for fuktskade, men det var ingen tegn til fuktskade på befaringsdagen.

Vindu er plassert i den definerte våtsonen ved badekar.

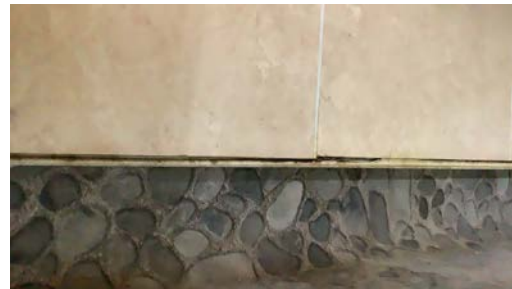
Mangelfull silikonfuge.

Fuge mellom baderomsplate og sokkellist bør skiftes ut.

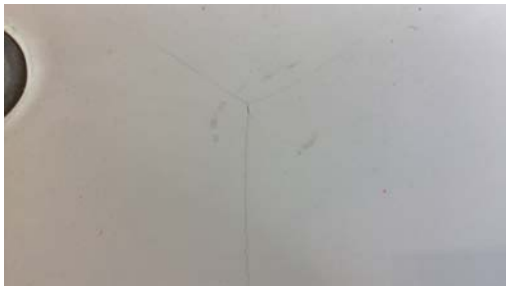
Riss i servant.

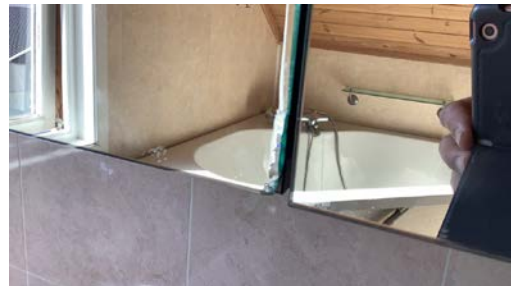
Knust kant på speil.

Speil må skiftes ut for å fjerne avviket.

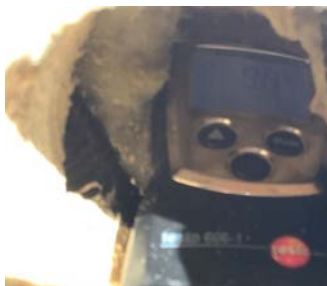
Hulltaking er foretatt uten å påvise unormale forhold. Hulltaking er foretatt i soverom bak servant. Fuktkvotemåling (vekt%) i konstruksjonen ble målt til 11.

Hulltaking, og det måles tørt.

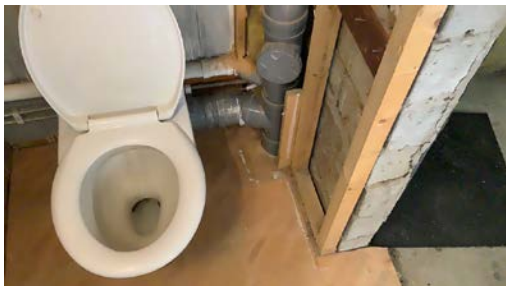
Flere overflater er revet i rommet.

Hvis det ønskes toalettrom kan dette etableres med overflater som tåler noe fuktpåkjenning, for eksempel gulvfliser og pussede murvegger. Da må vifte eventuelt skiftes ut, og dør til rommet monteres.

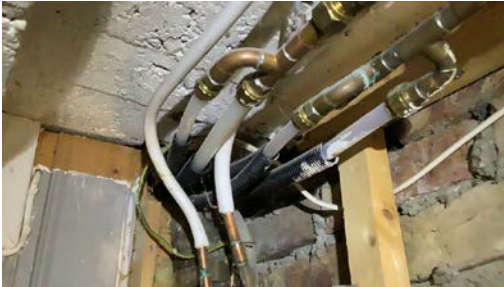
Eventuelt lekkasjevann fra rør i rør system ledes ikke til sluk eller annen kompensere løsning.

- Det bør foretas tiltak på anlegget som sikrer bedre løsning på eventuelt lekkasjevann fra rør i rør system.
- I forbindelse med oppgradering av våtrom vil det være naturlig med utskiftning av rør.

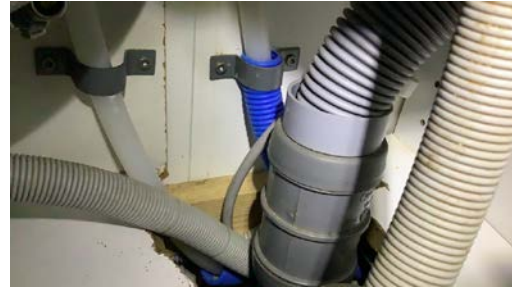
Det mangler tettemuffer i enden av varerør på kjøkken.

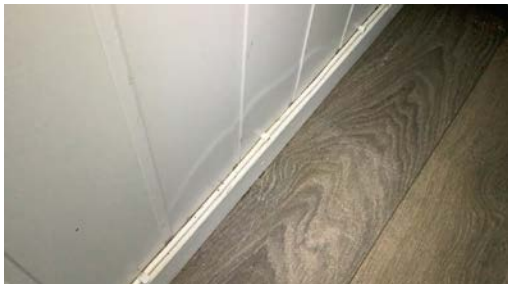
Fuktskadet veggplate i kjeller tyder på begrenset effekt for drenering.

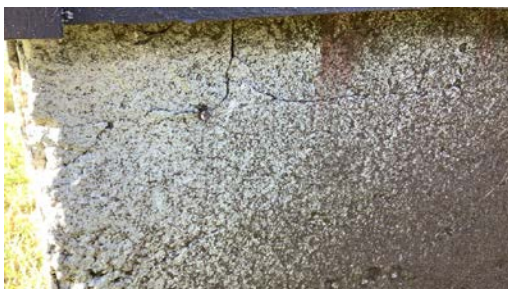
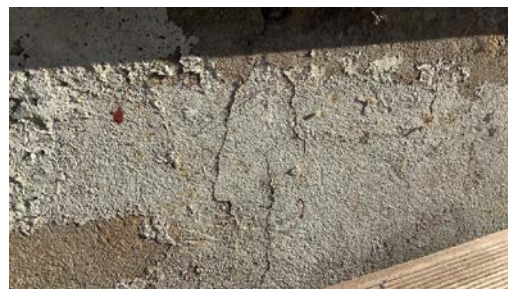
Eksempel på skråriss.

Utvendig forsegling av riss og sprekker for å forhindre frostspreng, og følg med på eventuell utvikling.

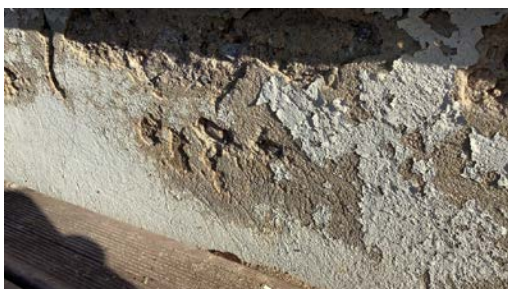
Grov utførelse.

Deler av grunnmur over terreng bør vedlikeholdes.
