# Stor familiebolig med attraktiv beliggenhet - Nydelig sjøutsikt - Solrik tomt - Mange muligheter

| Tilstandsrapport fra takstmann ..... | 57 |

Befaringsdato: 09.03.2026

Rapportdato: 16.03.2026

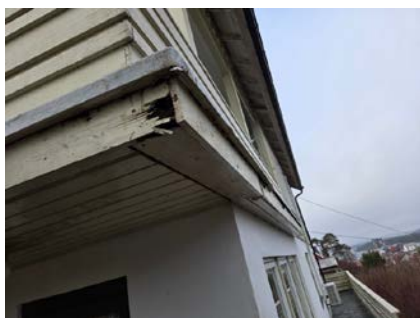
Boligen har etablert terrasse med adkomst fra stue. Gulv tekket med membran bestående av glassfiber. Rekkverk i malt trevirke. Gylv med synlig råteskader i trevirke mot sør-øst. Se bilde.

Synlig råteskade i trevirke.

Membran må beregnes skiftet. Råteskadet trevirke må skiftes.
