Bureiservegen 25, 2407 ELVERUM

**Stilfull og unik enebolig med  
attraktiv beliggenhet. 4 soverom, 2  
bad, vaskerom og dobbelgarasje.**

Befaringsdato: 14.08.2025

Rapportdato: 18.08.2025

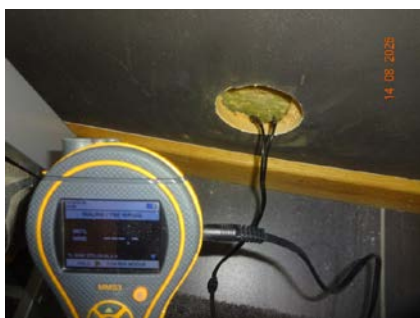
### 1. ETASJE > VASKEROM

Hulltaking er foretatt nederst på delevegg mot våtsonen. Ved bruk av fuktmåler ble det ikke registrert unormale verdier.

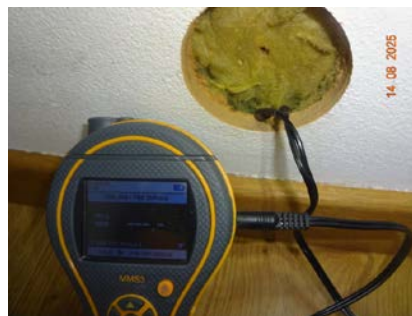
### TG 1 Tilliggende konstruksjoner våtrom

Hulltaking er foretatt nederst på delevegg mot våtsonen. Ved bruk av fuktmåler ble det ikke registrert unormale verdier.

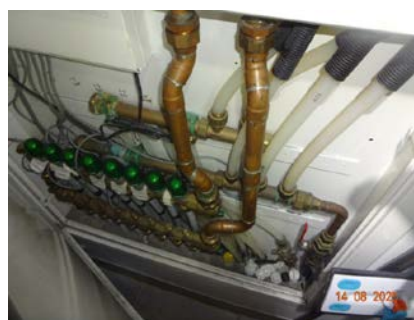
## 1 TG 1 Vannbåren varme

Fordelerskap til vannbåren gulvvarme i vegg på vaskerom i 1. etasje.
