Åsvangveien 4, 8865 TRO

**Nydelig eiendom med velholdte bygninger, rolige og naturskjønne omgivelser.**

# Om eiendommen

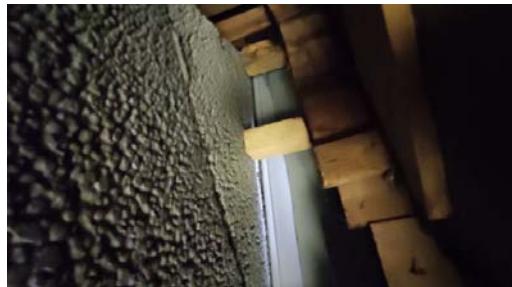
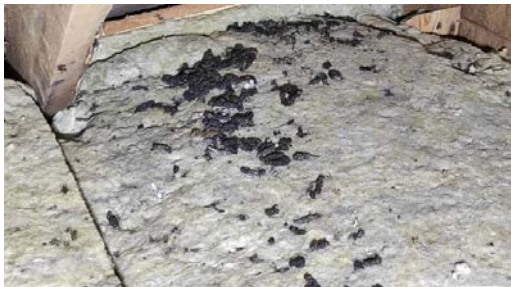
### TG 2 Takkonstruksjon/Loft

- Det er påvist avvik rundt gjennomføringer i takflaten.

Det ble registrert ekskrementer etter aktivitet av skadedyr på kaldloftet.  
Utett gjennomføring rundt pipeløpet.  
Stedvis fuktskjolder i undertaket.

Utettgjennomføring av pipeløpet.

- Påviste skader må utbedres.

Takkonstruksjon på fritidsboligen:  
Utette gjennomføringer bør tettes.  
Det bør utføres ytterligere undersøkelser for å kartlegge skadeomfanget og vurdere tiltak for å forhindre at skadedyr kommer inn i konstruksjonen.  
Takoverbygg ved fasade øst:  
Takkonstruksjonen bør festes tilstrekkelig.

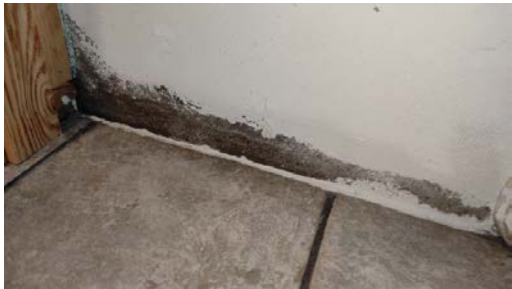
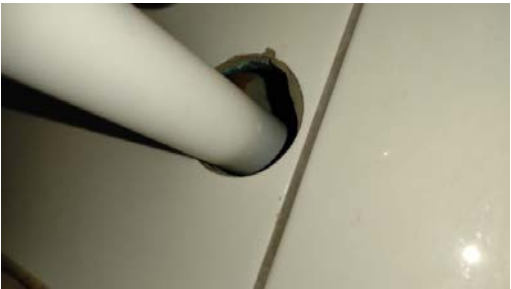
### TG 2 Overflater Gulv

Gulv er dekket med fliser. Det ble fuktmålt ved befaring, og forhøyede fuktverdier ble registrert.

- Det er mulighet for at det kan forekomme vannlekkasje på våtrommet hvor vann ikke vil gå til sluk.
- Det er påvist at høydeforskjell fra topp slukrist til gulv/synlig topp membran ved dørterskel er mindre enn 25 mm.
- Det er påvist avvik i fallforhold til sluk i forhold til krav i forskrift på byggetidspunktet.

Terskel til dusjnise er fuget tett, slik at eventuelle lekkasjer fra sistene og vask ikke vil gå til sluk. Gulvet er tilnærmet flatt med lokalt fall i dusjnise. Høyde på tettesjikt ved dørteskel er for lav.

Tiltak for å unngå skader i våtrom er å etablere vanntette sjikt, og sørge for tett utførelse rundt rørgjennomføringer. Vanntette sjikt kan være ulike membranprodukter og overflatematerialer med dokumentert tettefunksjon.

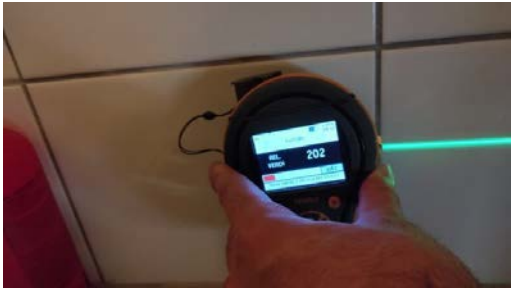
Fuktsøk på vegg.
