Mekkelsvingen 19, 7200 KYRKSÆTERØRA

**Enebolig med garasje pent  
beliggende i veletablert boligfelt i  
Støllia | 4 sov | 2 bad | Flott utsikt |  
Gode solforhold**

Enebolig  
Mekkelsvingen 19, 7200 KYRKSÆTERØRA  
HEIM kommune  
gnr. 102, bnr. 662

Befaringsdato: 30.05.2025    Rapportdato: 07.08.2025    Oppdragsnr.: 20704-1560    Referansenummer: YL7844  
Autorisert foretak: Midt Norsk Takst AS    Sertifisert Takstingeniør: Svenn Marius Skålvik    Vår ref: Svenn Marius Skålvik

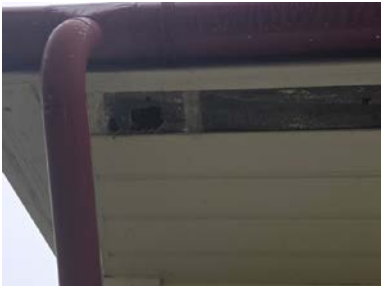
- Undertak har ingen mansjett/tetting rundt gjennomføringer ved pipe i undertak. Ingen fukt på befaringsdagen.
- Skade/hull på insektsduk i raftekasse/takutstikk

Skade/hull på insektsduk i raftekasse/takutstikk

- Grunnet manglende mansjett på undertak ved gjennomføringer bør området holdes under oppsikt over tid og tiltak må vurderes ut fra hvordan dette utvikler seg. Det er ikke målt forhøyde fuktverdier på befaringsdagen eller skader i området.
- Insektsduken bør utbedres for å sikre kaldloft/kryploft mot insekter.

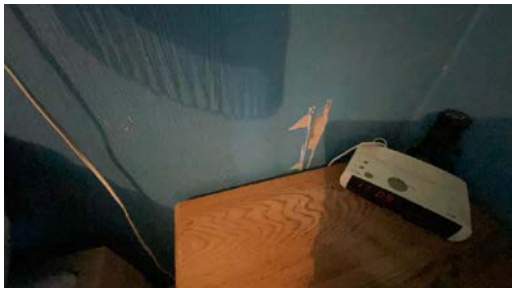
Skade på tapet inne på soverom i 1. etasje

- Lokal utbedring må kunne påregnes. Det må også kunne påregnes noe flikking/utbedring når inventar tas ned og flyttes ut

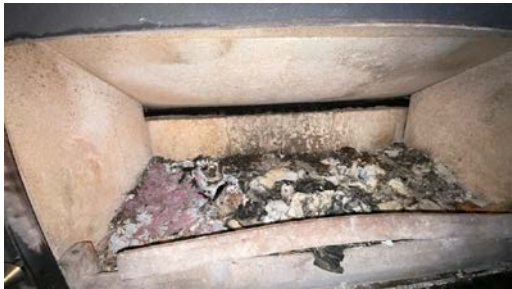
- Avstanden mellom ildstedet og brennbart materiale er for liten.
- Det er avvik:
- Det er påvist sprekker i ildfast stein inne i ovnen.

Sprekker i stein underetasje

- Skadet stein i ovnen må skiftes ut for å lukke avviket.

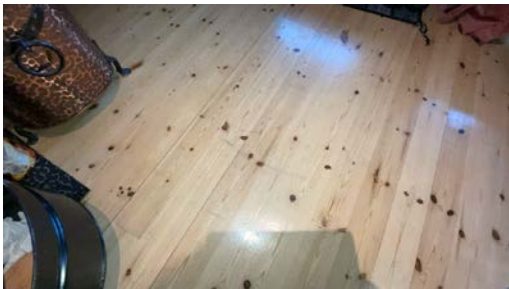
- Noe skader på gulvbelegg inne på bod ved stue
- Litt slitasje på furugulv i kjeller

Litt slitasje på furugulv i kjeller

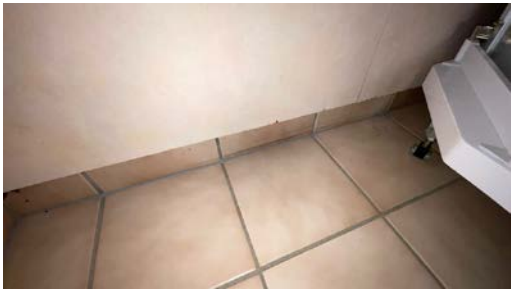
- Skader i nedre del av veggplater bak dusjkabinett
- Det er ikke montert sokkellist på våtromplater og det er ikke lagt silikon/mykfuge som sikring i bunn av plater.
- Mangler mykfuge ved avløpsrør under servant og tetting rundt vann tilkobling ved toalett

- Påviste fuktskader kan føre til muggvekst over tid, noe som kan påvirke inneklimaet. Dersom skadene utvikler seg, kan dette svekke bygningens konstruksjon og medføre større skader på tilstøtende konstruksjoner.
- Ikke behov for tiltak når det benyttes dusjkabinett og ingen fuktbelastning på vegger

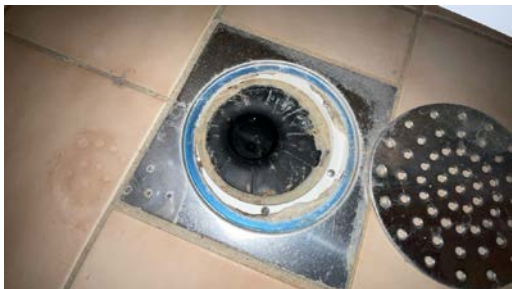
Slukpotte i sluk er ikke mulig å ta opp grunnet manglende tilpasning av membran.

- Membran i sluk bør tilpasses slik at slukpotte kan tas ut å rengjøres.

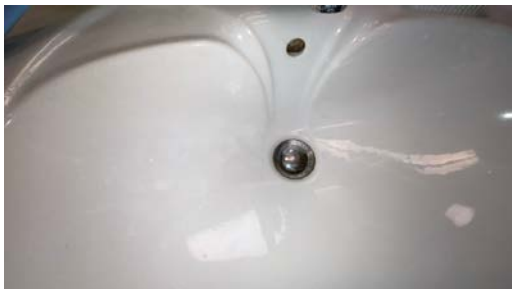
- Det er påvist riss/sprekker i utstyr på våtrommet.

Riss i servant

- Det er ikke behov for utbedringstiltak.
- Riss er vanligvis overfladiske skader i servantens overflate eller glasur. Konsekvensene av riss er hovedsakelig kosmetiske.

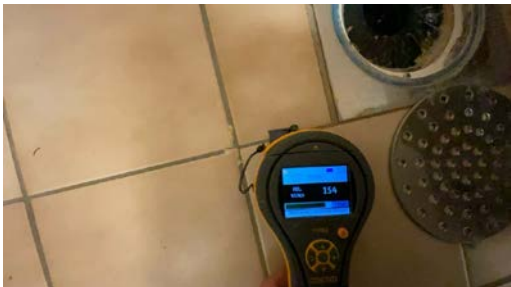
Fuktsøk er utført på gulv ved sluk. Ingen forhøyde fuktavvik er målt

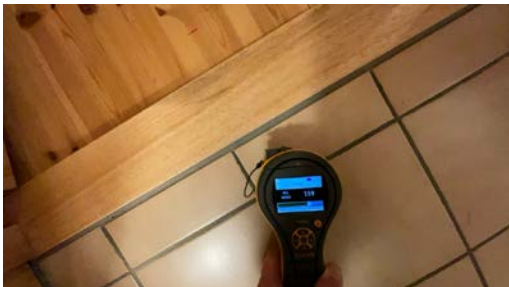
Fuktsøk er utført på gulv ved dør. Ingen forhøyde fuktavvik er målt

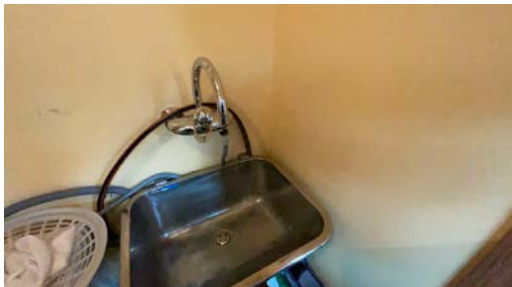
- Det er påvist tegn til fuktskader i overflater.
- Det er avvik:
  - Det er ikke etablert vannsikre overflater i våtsone rundt skyllekum.
  - Noe slitasje på overflater
  - Skade på nedre del av veggplate under badekar.
  - Mykfuger er slitt i overgang veggflis og våtromsplater

Det er ikke etablert vannsikre overflater i våtsone rundt skyllekum

- Tiltak:
  - Det anbefales at det etableres vannsikre overflater rundt våtsone ved skyllekum og de området som normalt kan utsettes for fuktbelastning.
  - Overflatebehandling må kunne påregnes

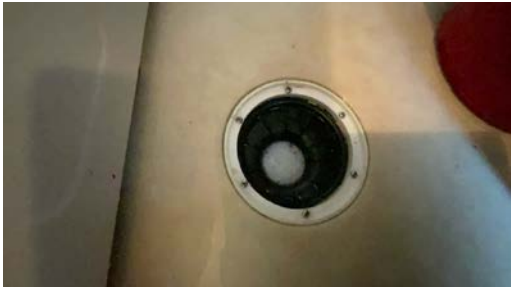
Vinylbelegg er ført ned under klemring i sluk.

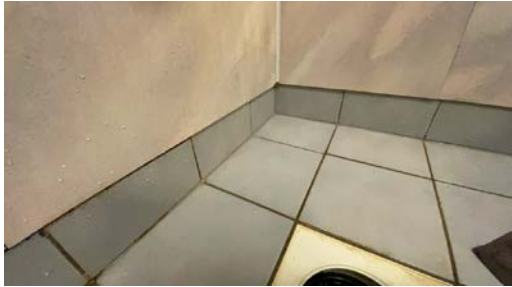
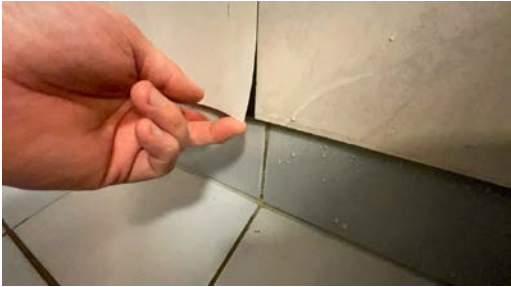
- Det er vindu/dør med ikke fuktbestandige materialer i våtsonen (ved vask, dusj, badekar, osv.), løsningen eller byggematerialet er uegnet.

Skade på nedre del av veggplate bak badekar

- Dersom det ikke gjøres tiltak, kan dette medføre oppfukting, oppsvelling og forringelse av materialer over tid og fuktskader på tilstøtende konstruksjoner.
- Uegnede materialer må fuktbeskyttes/utskiftes.

- Installering av tett dusjkabinett anbefales

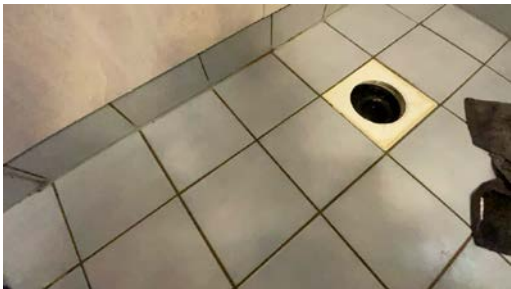
- Det er påvist at høydeforskjell fra topp slukrist til gulv/synlig topp membran ved dørterskel er mindre enn 25 mm.
- Det er påvist at noen fliser har bom (hulrom under).
- Det er påvist avvik i fallforhold til sluk i forhold til krav i forskrift på byggetidspunktet.
- Det er avvik:

- Selv om bom eller hulllyd ikke alltid er et umiddelbart problem, bør det overvåkes nøye for eventuell utvikling i sprekker i flisfuger e.l., oppstår dette må en foreta tiltak for å begrense utviklingen.
- Tiltak:
  - Et bad med manglende/reduert fall til sluk blir mindre funksjonelt og sikkert for brukeren. Dette kan medføre stående vann på gulvet, vann som ikke ledes effektivt til sluket, økt risiko for at vann renner ut av rommet og redusert sklisikkerhet på gulvet.
  - Til tross for avviket i fall/høydeforskjell til sluk, vil gulvet fortsatt kunne lede vann mot sluket, men med redusert effektivitet. Dette kan potensielt øke risikoen for vannansamling i enkelte områder av badet.

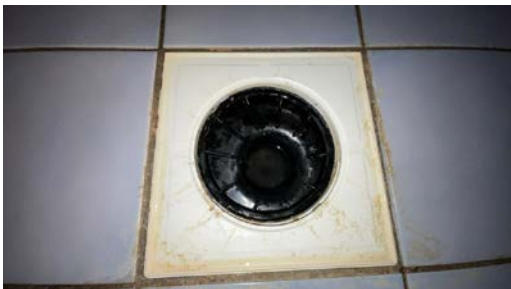
Slukpotte er ikke mulig å ta ut grunnet sluk ristens størrelse

- Overvåk tilstanden jevnlig. For å få tilstandsgrad 0 eller 1 må tettesjiktet skiftes ut, men tidspunktet for når dette er nødvendig er vanskelig å si noe om.
- Det er viktig å merke seg at levetiden til en membran varierer basert på kvalitet, installasjon og bruk. Eldre membraner kan bli sprø og sprekke opp, noe som fører til at de mister sin vanntettende funksjon. Dette kan resultere i vannlekkasjer gjennom vegger og gulv og fuktskader.
- Anbefaler å bytte slukrist slik at slukpotte kan tas ut for rengjøring og kontroll

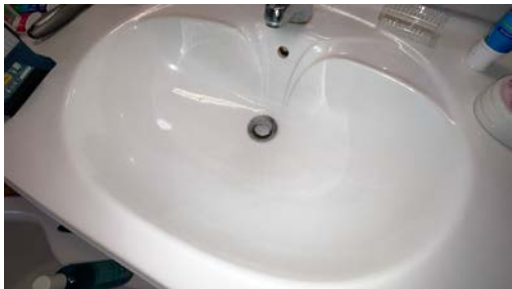
- Det er påvist riss/sprekker i utstyr på våtrommet.

Riss i servant

- Det er ikke behov for utbedringstiltak.
- Riss er vanligvis overfladiske skader i servantens overflate eller glasur. Konsekvensene av riss er hovedsakelig kosmetiske.

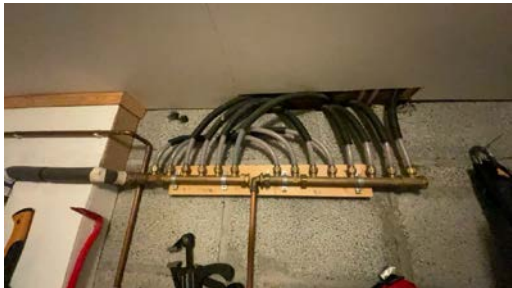
- Det er påvist at eventuelt lekkasjevann fra rør i rør system ikke ledes til sluk eller annen kompenserende løsning.
- Mer enn halvparten av forventet brukstid er passert på innvendige vannledninger.
- Rørkursene på rør-i-rør systemet på vannledninger er ikke merket.

Fordelerkolber plassert åpent på vegg

- I forbindelse med oppgradering av våtrom vil det være naturlig med utskiftning av rør.
- Rørkurser på rør-i-rør system bør merkes.
- Det bør foretas tiltak på anlegget som sikrer bedre løsning på eventuelt lekkasjevann fra rør i rør system.
- Avrenning fra vannfordelingsskap/fordelerkolbe skal ledes til sluk/avløp, alternativt kan det monteres automatisk vannstoppeventil som ivaretar vannsikkerheten.

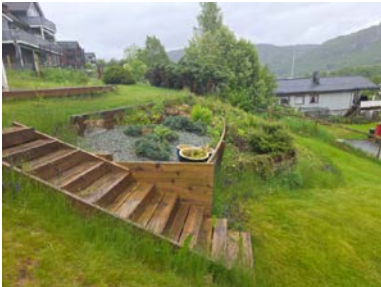
Skjevhet i plassbygd blomsterkasse

- På generelt grunnlag anbefales det å etablere 1:50 fall 3m bort fra grunnmur. Dette for å sikre god avrenning mot fra grunnmur og dermed unngå unødvendig fuktbelastning mot denne.  
- Ut fra konklusjon til ERO GEO AS er faregraden lav i området. Boligen ligger i rød sone: Her er det antatt behov for supplerende undersøkelser for å utføre tiltak. Evt. tiltak må avklares med kommunen.
