Jernbaneveien 123, 1369 STABEKK

**Tiltalende toppleilighet på 132
kvm og sjeldent god planløsning
med alt på ett plan. Heis og
carport. Sentralt!**

Selveierleilighet
Etasje 4

Tilstandsrapport

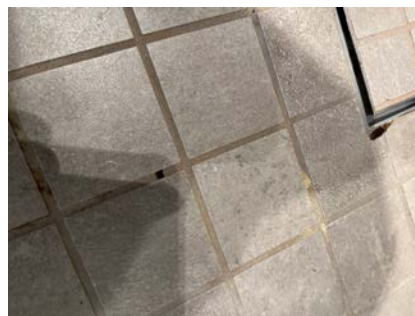
ETASJE 4 > BAD /VASKEROM

Risiko: Mangelfull vedheft og skadet/manglende fug/silikon gir økt risiko for vanninntrengning til underlaget, sprekkdannelse og at fliser løsner.

Konsekvens: Redusert funksjon og tetthet i gulvet, med mulig behov for lokal reparasjon/utskifting av fliser og utbedring av underlag dersom skader utvikler seg.

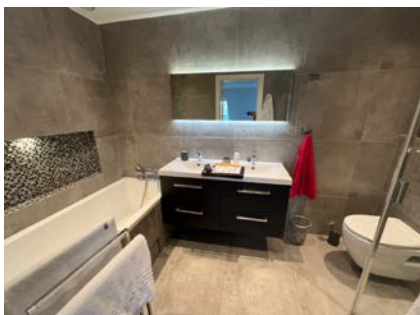
ETASJE 4 > BAD 2

Dokumentasjon er fremlagt i egen mappe på befaringsdagen. Faktura for membran er fremlagt.

Årstall: 2018 Kilde: Faktura e.l

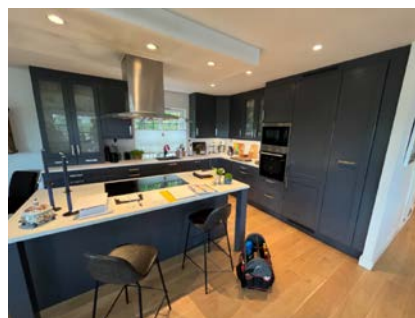
ETASJE 4 > STUE/KJØKKEN

Kjøkkeninnredning med ett-speils fronter og laminert benkeplate. Belysning under overskap. Kjøl / frys, komfyr, mikrobølgeovn, kokeplate og oppvaskmaskin integrert i innredningen. Ventilator med utkast til friluft/felles anlegg over kokeplate på kjøkkenøy.
Kjøkkenvask av stål med ett-greps blandebeholder og vanntilførsel via rør i rør. Det registreres normalt vanntrykk med god avrenning fra vannkran. Vann- og avløpsrør av plast. Det er montert automatisk lekkasjevarsler under oppvaskkum og komfyrvakt over kokeplate.
