Signalveien 11, 1769 HALDEN

Innholdsrik familiebolig over 3 plan. Dobbel garasje.

Oppdragsnr.: 1101240127

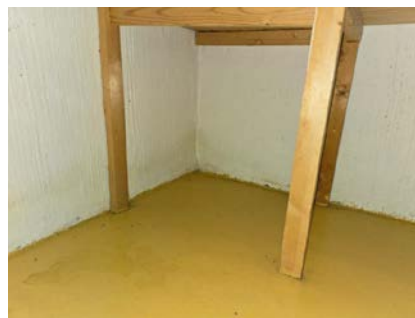
! TG 2 Innvendige trapper

Malt/lakkert tretrapper til både 2.etg og kjelleren i boligen.
Lukket trapp til 2.etg og åpen trapp til u.etg.
Eier har pusset/lakkert trapp til 2.etg i 2022, samt malt rekkverk.
