Huldreveien 6, 8800 SANDNESSJØEN

**Stamnes- Enebolig med sentral  
beliggenhet, kort vei til  
idrettsanlegg, skoler og butikker.**

Enebolig  
Huldreveien 6, 8800 SANDNESSJØEN  
ALSTAHAUG kommune  
gnr. 37, bnr. 325

Befaringsdato: 25.02.2026    Rapportdato: 26.02.2026    Oppdragsnr.: 22695-1000    Referansenummer: QR9228  
Autorisert foretak: Verity AS    Sertifisert Takstingeniør: Sebastian Schneider    Vår ref: Sebastian Schneider

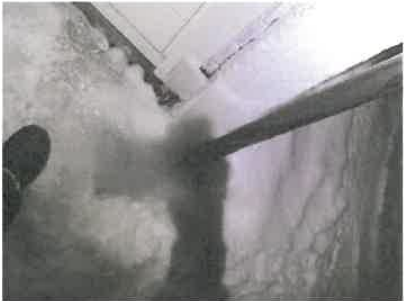
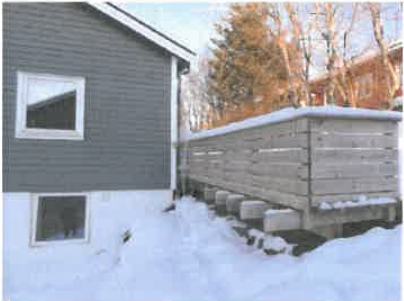
Isdannelse som følge av lekkasje på nedløpsrør

Kostnadsestimat gjelder kun reparasjon av nedløpsrør og renner, Men det anbefales utført sammen med avvik under taktekkning og takkonstruksjon/loft.

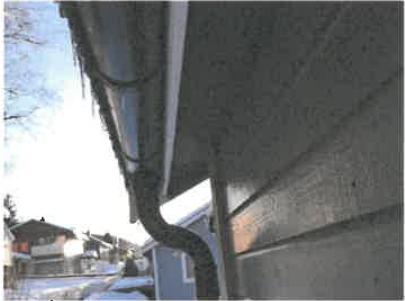
Nedløpsrør er gått av i en sammenføyning

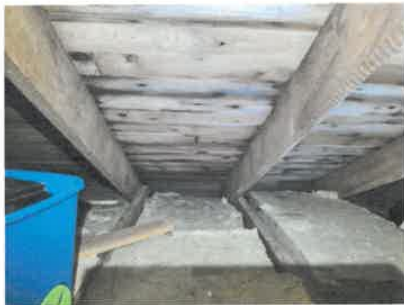
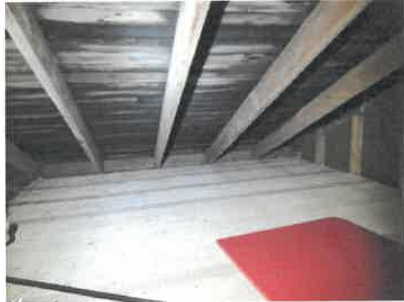
Taktro av tre er misfarget etter lengre tids fuktbelastning.

Kostnadsestimat omfatter demontering av himlingsplaterplater i 1 etg, montering av dampsperre og nye takplater, samt isolasjon på loft og utbedring av lufting/ventilasjon. Taktekking, renner og nedløp er hensyntatt andre steder.

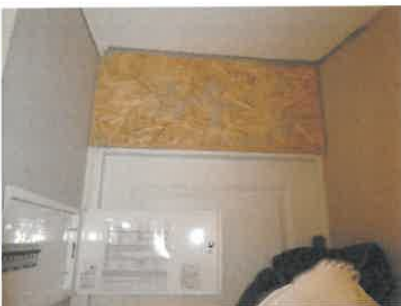
OSB plate med uferdig overflate

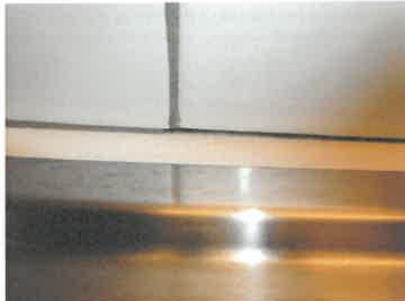
Manglende fug

Det bør fuges mellom benkeplate og vegg. Konsekvensen av å ikke gjøre det, kan bli fuktskader.

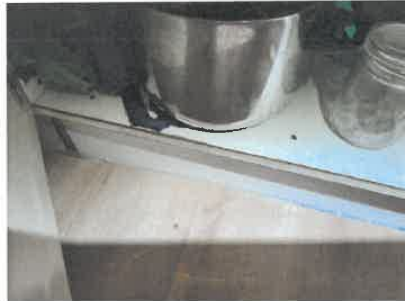
- Overflater og innredning, kjøkken u.etg: Det er påvist skader på overflater/kjøkkeninnredning utover normal slitasjegrad. Det er fuktskader på skapdører og skrog til benkeskap under servant. Årsaken er uviss, det kan ha vært en lekkasje på vann/avløp eller det kan være søl fra oppvask som har forårsaket dette. Det var ingen vannsøl/fukt på befaringsdagen.

Fuktskadet skrog
