Farsund/Listerveien-  
Innholdsrik enebolig i  
sentrum med flott  
sjøutsikt! \*Ingen boplikt\*

Enebolig  
Listerveien 12, 4550 FARSUND  
FARSUND kommune  
gnr. 1, bnr. 425

Befaringsdato: 07.03.2025    Rapportdato: 18.03.2025    Oppdragsnr.: 20755-1231    Referansenummer: YH1920  
Autorisert foretak: KE Takst AS    Sertifisert Takstingeniør: Karl Henry Englund    Vår ref:

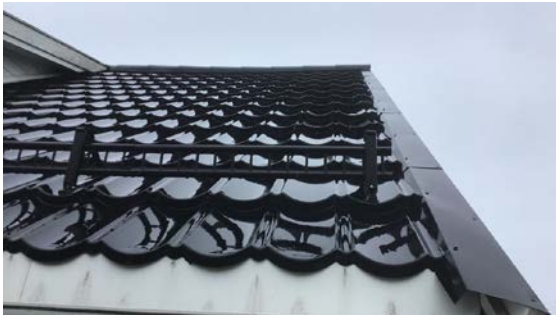
#### TG 2 Nedløp og beslag

Takrenner og nedløp av plast.  
Vindski av tre.  
Pipe beslått over tak  
Snøfangere i nedkant tak mot vei

**Vurdering av avvik:**  
• Det mangler tilfredsstillende adkomst til pipe for feier.  
**Konsekvens/tiltak**  
• Stigetrinn for feier må monteres.

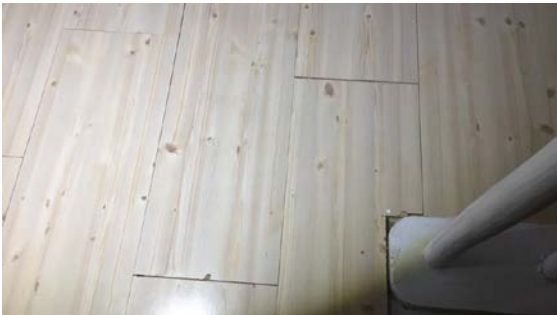
**Innvendig > Overflater** [Gå til side](#)
- Det er avvik: Gulv på loft med utette skjøter

Utette skjøter i laminatgulv på loft

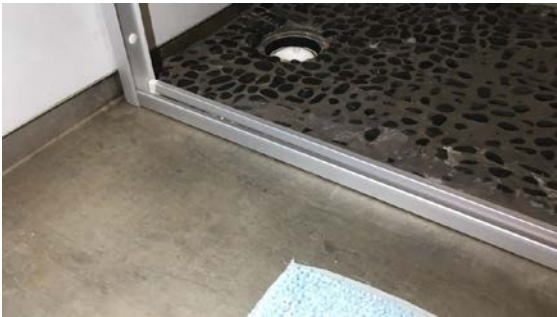
### 1 ETASJE > BAD

- Ved implementering av innebygget systerne var det ikke krav om lekkasjesikring, konstruksjonen bør jevnlig observeres.

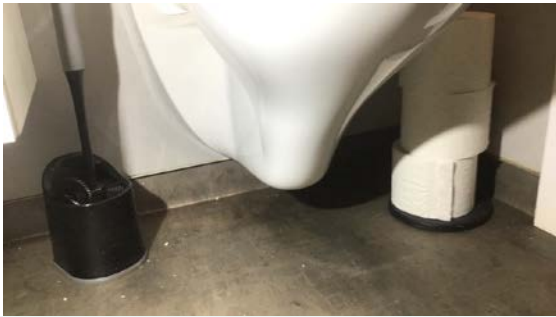
### 1 ETASJE > BAD

Hulltaking utført i gang bak dusj. Ikke påvist unormale fuktverdier på kontrollert område, 6,4 vektprosent
