Robsvegen 3, 4484 ØYESTRANDA

**Øyesletta - Stor enebolig med
dobbel garasje, utestue og
hagestue m.m.**

Befaringsdato: 05.03.2025 Rapportdato: 11.03.2025 Oppdragsnr.: 20755-1230 Referansenummer: JF2161

Autorisert foretak: KE Takst AS

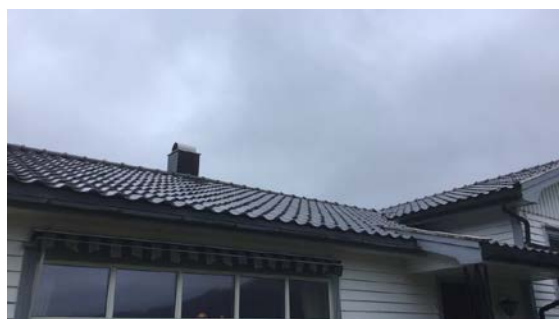
Det må gjøres tiltak på under taket etter lekkasje ved lufte hatt

- Overvåk tilstanden jevnlig. For å få tilstandsgrad 0 eller 1 må tekkingen skiftes ut, men tidspunktet for når dette er nødvendig er vanskelig å si noe om.

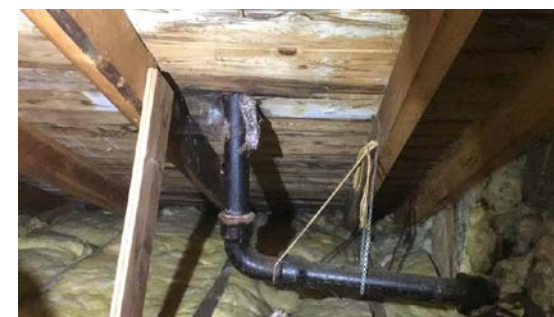
Gjennomføringer i undertaket har fuktmerker og utettheter. Luftingen av takkonstruksjonen vurderes og være begrenset/liten. Det er registrert begrenset luftespalte ved takutstikk og på øverste loft som tilsier at det ikke kommer tilluft inn i konstruksjonen/kaldt loft. Innvendig er det utført begrenset besiktelse på øverste loft gjennom lofts luke plassert i soverom i 1 etg.

Fukt i undertak ved gjennomføringer

Tiltak rundt gjennomføringer og undertak må gjøres
Lufting/ventilering bør forbedres.

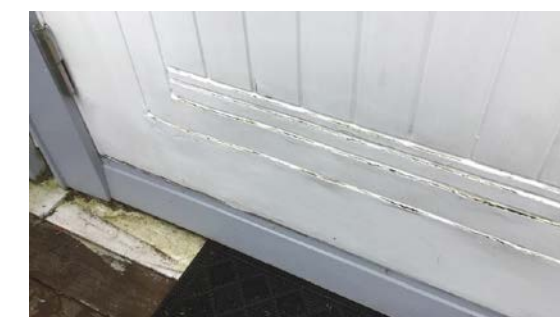
Fukt svelling utvendig i enkelte dører.

Fuktskader på dørbled

- Det må påregnes noe vedlikehold og at enkelte dører må skiftes ut.

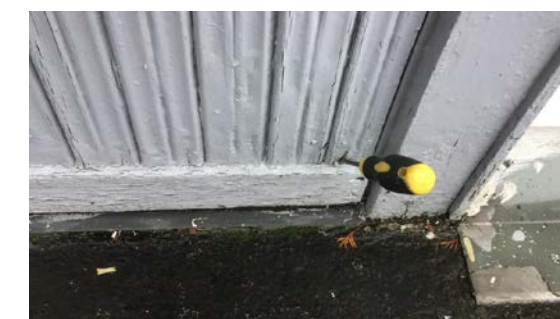
Balkongdør på soverom 1 etg

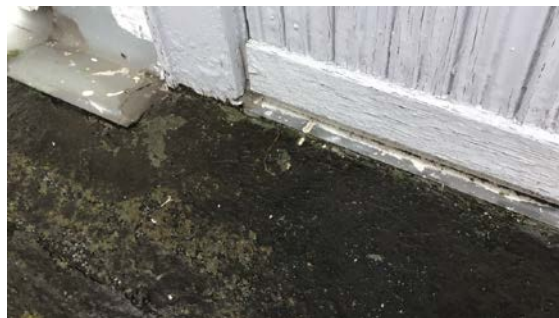
Terrasse på bakside

Lekkasje i papp tekking med fuktskader i konstruksjonen

Skader og utetthet i papp tekking

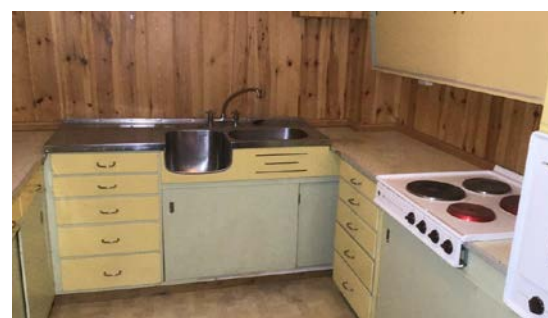
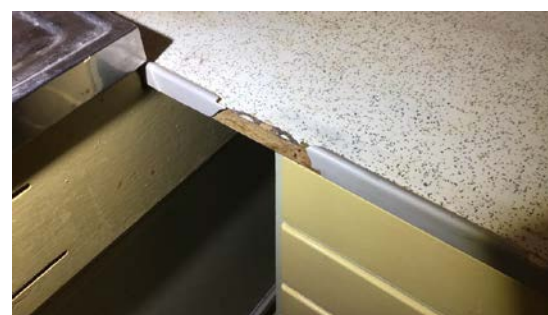
- Det er påvist skader på overflater/kjøkkeninnredning utover normal slitasje/grad.

skade i benkeplate

- Det må påregnes lokal utbedring/utskiftning.
