Robsvegen 3, 4484 ØYESTRANDA

**Øyesletta - Stor enebolig med  
dobbel garasje, utedstue og  
hagestue m.m.**

Befaringsdato: 05.03.2025    Rapportdato: 11.03.2025    Oppdragsnr.: 20755-1230    Referansenummer: JF2161  
Autorisert foretak: KE Takst AS    Sertifisert Takstingeniør: Karl Henry Englund    Vår ref:

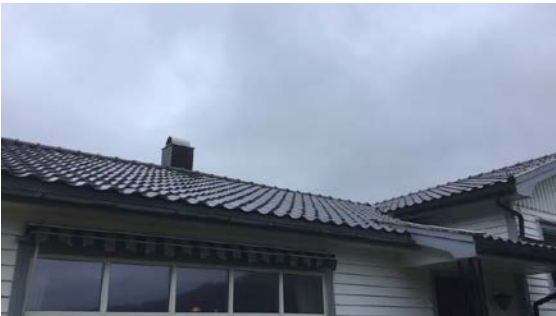
Det må gjøres tiltak på under taket etter lekkasje ved lufte hatt

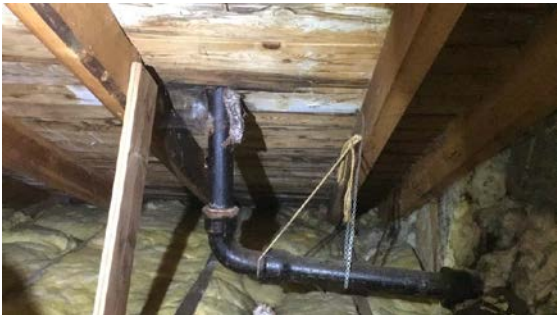
Fukt i undertak ved gjennomføringer

Tiltak rundt gjennomføringer og undertak må gjøres  
Lufting/ventilering bør forbedres.

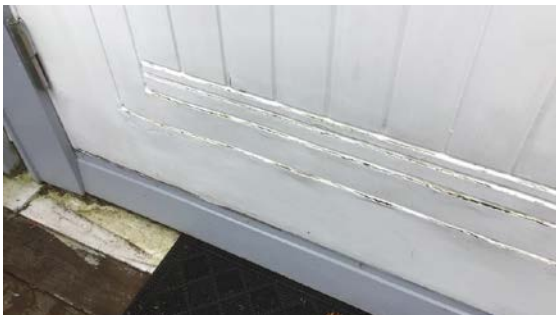
Fuktskader på dørblad

- Det må påregnes noe vedlikehold og at enkelte dører må skiftes ut.

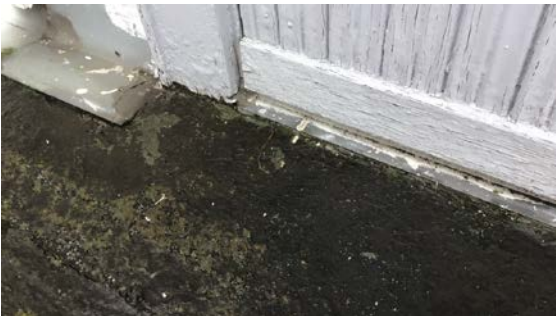
Terrasse på bakside

**Utvendig > Balkonger, terrasser og rom under balkonger**  
Rekkverket er for lavt i forhold til dagens krav til rekkverkshøyder.  
Overgangen mellom balkong/terrasse og yttervegg er utett.  
Lekkasje i papp tekking med fuktskader i konstruksjonen  
**Kostnadsestimat: 10 000 - 50 000**

Skader og utetthet i papp tekking

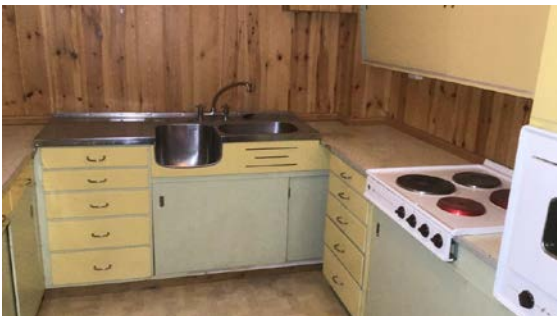
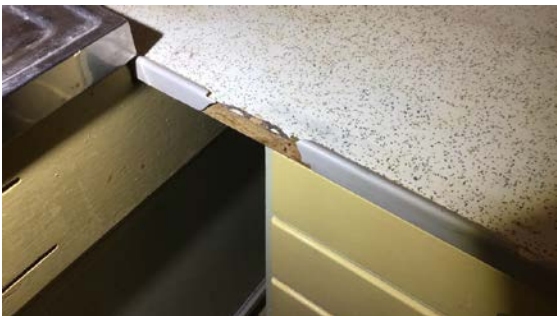
skade i benkeplate

- Det må påregnes lokal utbedring/utskiftning.
