Omkjøringsvegen 6B, 7900 RØRVIK

**Sentrumsnært rekkehus med nytt kjøkken fra 2021**

Befaringsdato: 26.09.2025

Rapportdato: 02.10.2025

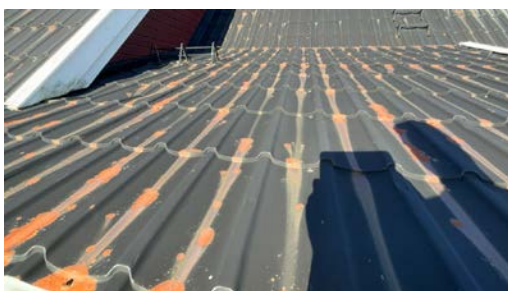
#### Vurdering av avvik:

- Mer enn halvparten av forventet brukstid er passert på taktekingen.
- Mer enn halvparten av forventet brukstid er passert på undertak.
- Det er avvik:

Stålplatene har en del rustangrep i overflaten. Det er også noen bulker på platene på det flatere partiet.

- Tiltak:
  - Når takteking og undertak begynner å bli gamle, øker risikoen for lekkasjer, noe som kan føre til omfattende og kostbare reparasjoner av underliggende konstruksjoner dersom en ikke foretar tiltak på konstruksjonene før dette oppstår.

Overflater med rust bør pusses og lakeres for å hindre videre rustdannelse og forringelse av taktekingen. Dersom rusten utvikler seg, kan det føre til lekkasjer og skade på underliggende konstruksjoner, noe som kan medføre økte utbedringskostnader over tid.

Plater med bulker bør forsøkes rettet ut for å opprettholde takets funksjon og levetid.

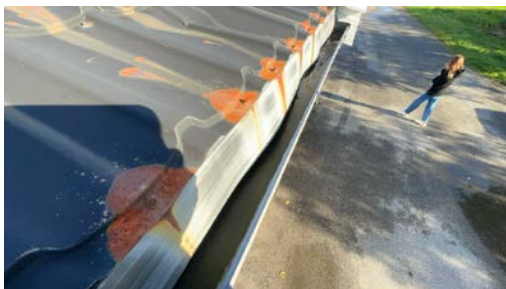
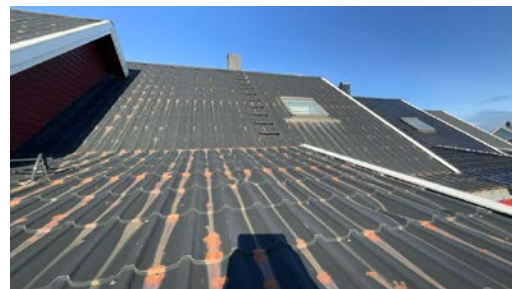
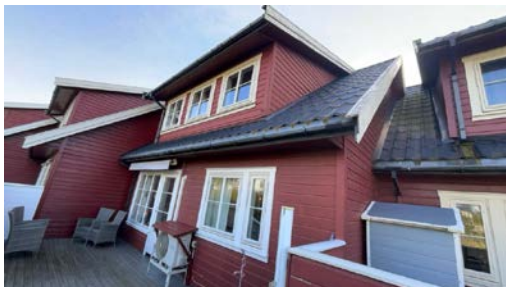
### ❗ TG 3 Nedløp og beslag

Avvik: Det mangler snøfangere på hele eller deler av taket, noe som var krav på byggemeldingstidspunktet. Mer enn halvparten av forventet brukstid er passert på renner/nedløp/beslag.

Takrenner og nedløp er utført i plast. Pipehatt, luftehatt og overgangsbeslag er i stål.

- Det må monteres snøfangere for å oppfylle byggeårets krav.
- Overvåk tilstanden jevnlig. For å få tilstandsgrad 0 eller 1 må beslag/renner/nedløp skiftes ut, men tidspunktet for når dette er nødvendig er vanskelig å si noe om.
- Snøfangere bør monteres for å oppfylle kravene som gjaldt ved byggemeldingstidspunktet og for å redusere risikoen for person- og materielle skader som følge av snø- og isras fra taket.

Renner, nedløp og beslag bør vurderes for utskifting, da mer enn halvparten av forventet brukstid er passert, noe som øker risikoen for lekkasjer og følgeskader på bygningen.

**Kostnadsestimat: 10 000 - 50 000**

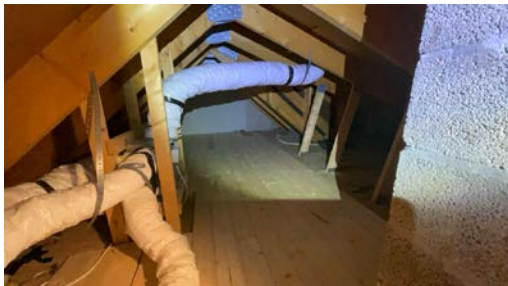
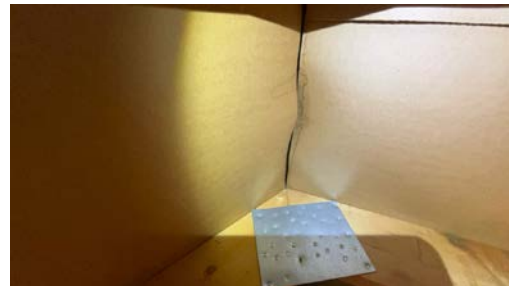
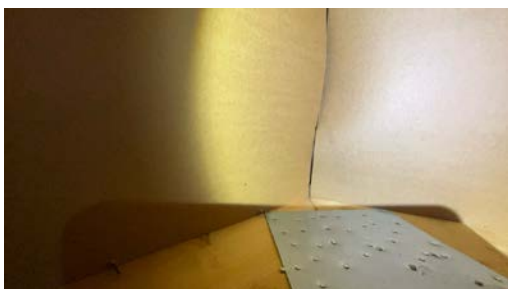
### Vurdering av avvik:

- Det er påvist fuktskjolder/skader i takkonstruksjonen.

Det er observert noe fuktskjolder i undertaket helt i mønet. Dette kan skyldes at undertaket er avsluttet fra hver side ved mønet, slik at det er en liten åpning i undertaket der. Det ble ikke registrert indikasjon på aktiv fukt ved befarig.

Dersom forholdet forverres, bør tiltak vurderes for å tette åpningen i undertaket ved mønet, for å unngå risiko for fremtidige fuktskader i takkonstruksjonen.

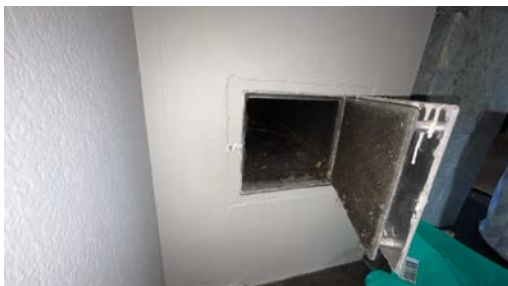
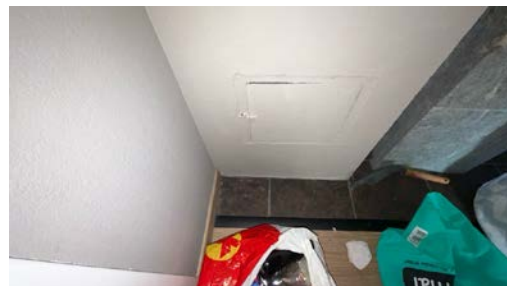
Avvik: Det er påvist brennbart materiale nærmere enn 300 mm fra sotluke/feieluke. Feieluken mangler lås for å sikre at luken holdes lukket. Dette medfører økt risiko for at luken åpnes utilsiktet, noe som kan utgjøre en brannfare.

Tiltakene bør gjennomføres for å redusere risikoen for brannspredning og utilsiktet åpning av feieluken, noe som kan utgjøre en betydelig brannfare. Det henvises ellers til det lokale brann- og feivevesen angående forhold på pipe og ildsteder.

**Kostnadsestimat: Under 10 000**
