Framnesveien 34, 3222 SANDEFJORD

Klassisk og stilren bolig med 3 boenheter. Bo selv i hoveddelen, lei ut 2 leiligheter/hybler. Gode inntekter

Enebolig
  Framnesveien 34, 3222 SANDEFJORD
  SANDEFJORD kommune
  # gnr. 112, bnr. 158

Befaringsdato: 07.08.2024

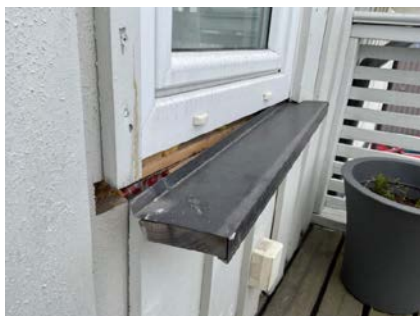
Deler av arbeidene med kledning virker noe ufagmessig utført. Det kan forekomme andre avvik uten at det ble registrert på befaringdagen.

Løst vannbrett og dårlig festet kledning.

Bemerkede forhold bør utbedres.

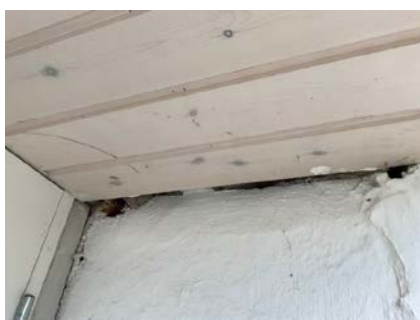
Utettheter i tak i fbm. inngangsparti til leilighet.

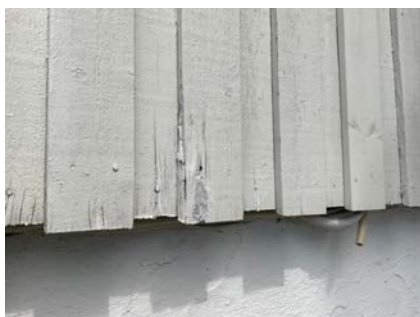
Råte på kledning.

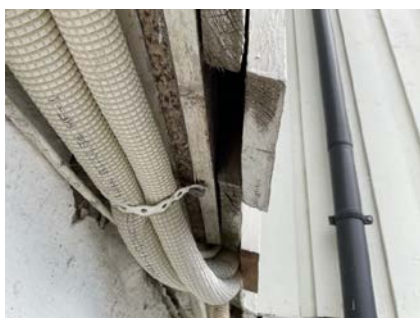
Manglende musetetting.

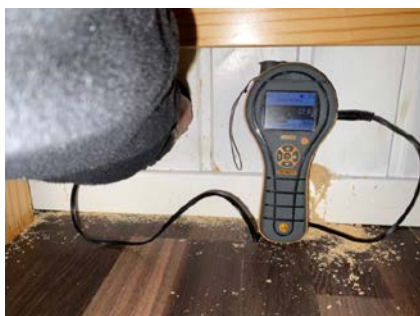
Inkledd vegg under bakkenivå er en risikokonstruksjon og stiller krav til en velfungerende drenering. Det kan i enkelte tilfeller måles noe høyere fuktnivå inne i konstruksjonen. Dette kan i mange tilfeller være en konsekvens av kondens og byggemetoder.

Risiko for fukt må sees i sammenheng med alder og tilstand på drenering.

Fuktmåling i vegg.

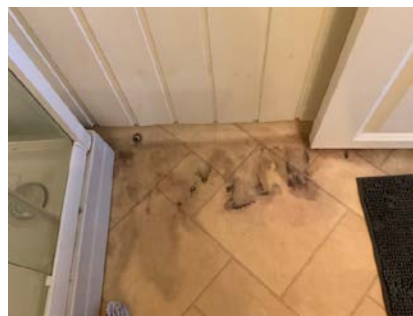
Misfarging på gulvbelegg.

- Våtrommet fungerer med dette avviket.

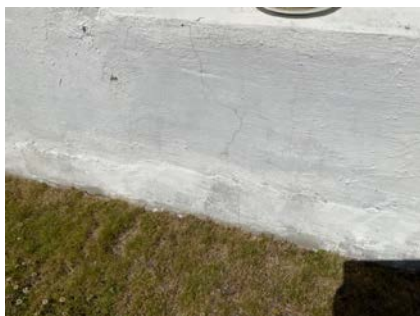
Riss i grunnmur.

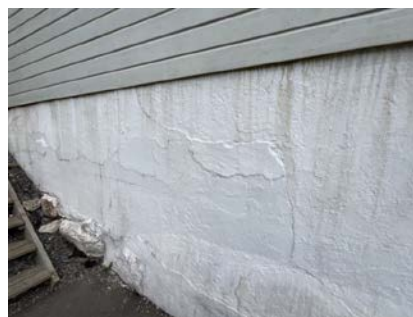
Det er noe riss og sprekker i støttemur. Noe saltutslag på støttemur av betongblokker.

Riss og sprekker i støttemur.

Ingen umiddelbare tiltak er påkrevd ut over at bemerkede forhold bør følges med på.

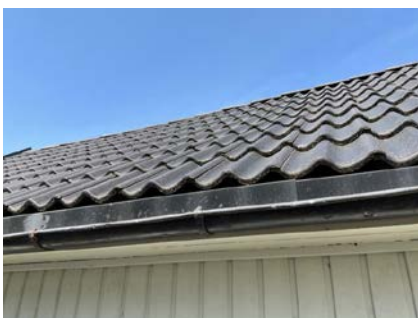
Taktekking som stikker for kort ut i takrenne.

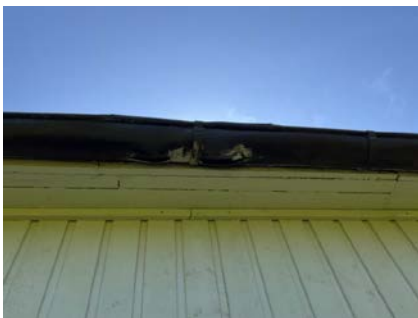
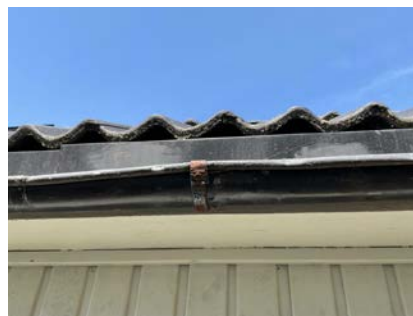
Takrenner har rust og skader.

Skader på takrenner.

Takrenner og nedløp bør skiftes ut.

Kostnadsestimat: 10 000 - 50 000

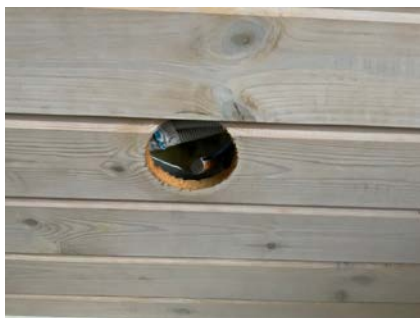
Plastfolie (dampsperre) i tak er brutt rundt spotter i tak.

Brutt dampsperre i tak

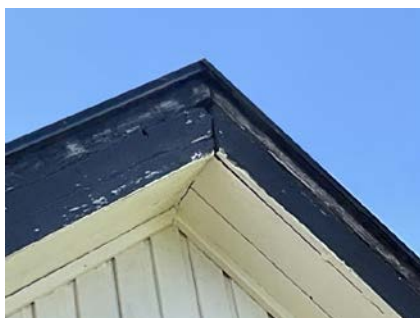
Råte på vindskie.
