# Innholdsrik og meget spennende villa på lettstelt utsiktstomt.

# Tilstandsrapport

gnr. 141, bnr. 283

Befaringsdato: 16.07.2025

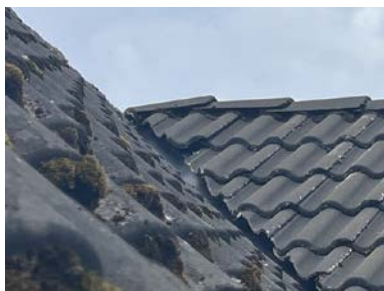
Taket med papptekking er mosegrodd, groing på taktekkingen medfører økt risiko for lekkasjer og reduserer levetiden. Det mangler en stein i kilrenne på sørøst side,

Mangler en stein

Taket bør rengjøres for mose og manglende stein må erstattes.

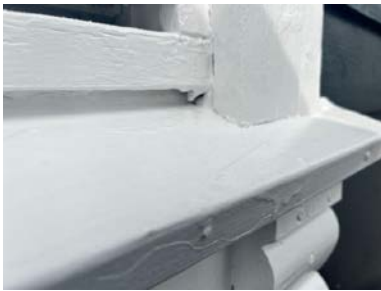
Omramming er montert uten luftespalte ned mot vannbrett enkelte steder, medfører økt risiko for råteskade på omrammingen og økt behov for vedlikehold.

Avvik medfører at vann som kommer inn bak kledningen ikke kan renne ut over vinduet og lufting bak kledningen er ikke tilfredsstillende.

Omramming

For å lukke avvikene må omrammingen kuttes slik at det blir luftespalte mot vannbrett og løsningen over vinduer bør endres slik at det blir lufting der og at vann kan renne ut.

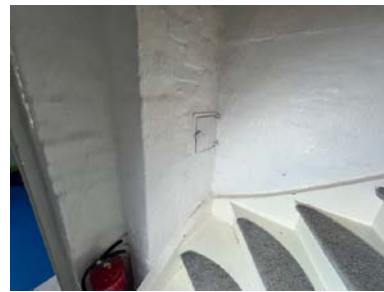
Sotluke

Avvik: Ildfast plate mangler på gulvet under sotluke/feieluke på pipe.

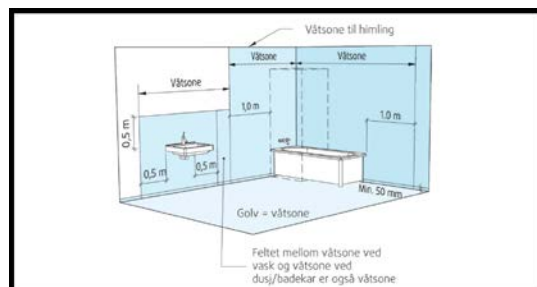
Vindu i våtsone og himling uten våtroms behandling.

Omfang våtsone

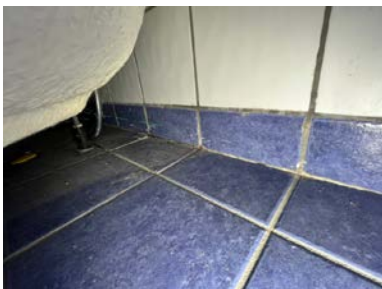
Sprekk i elastisk fuge under badekar.

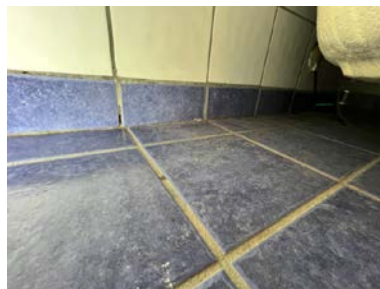
Sprekk i elastisk fuge under badekar og løs vertikal fuge.

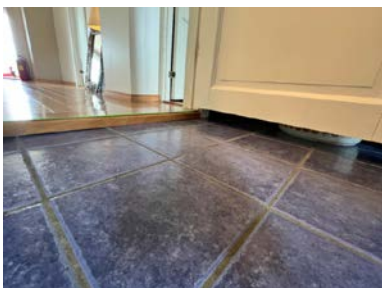
Det er ikke mulig å se om det er laget vanntett oppkant under døren.

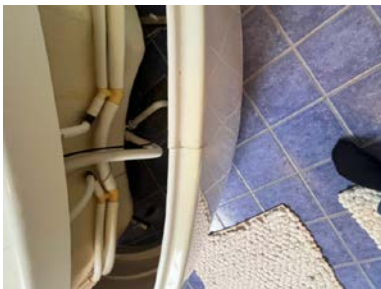
Avvik har kun kosmetisk betydning.

Sprekk i frontpanelet på badekaret.

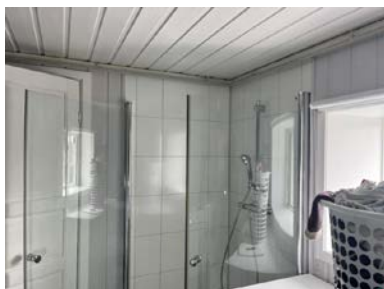
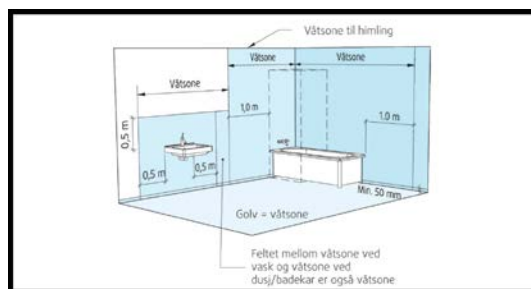
Vindu og dør i våtzone.

Omfang våtzone.

Overflatebehandling med våtromsmaling må utføres på vindu inkludert foringer og listverk samt døren inkludert listverk for å lukke avviket.

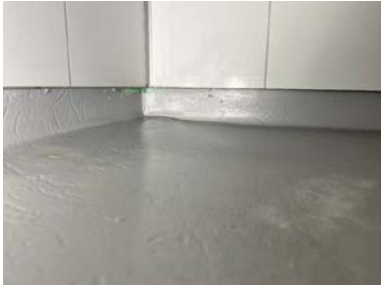
Belegget har stedvis løsnet noe fra underlaget, trolig er det fukt fra underside som er årsak til dette.

Løst belegg i dusj hjørnet.

Det er ikke behov for strakstiltak, men en bør være oppmerksom på at fukt fra underside kan medføre mugg/sopp dannelse, rommet må påregnes renoverert på relativt kort sikt.

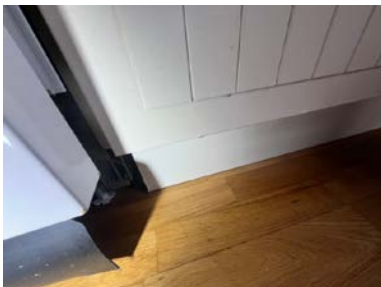
Det er noe fuktsvelling på enkelte skapfronter.

Fuktsvelling på skapdør.

Det må foretas tiltak for å lukke avviket, Reparasjon av fuktskader eller bytte dører.

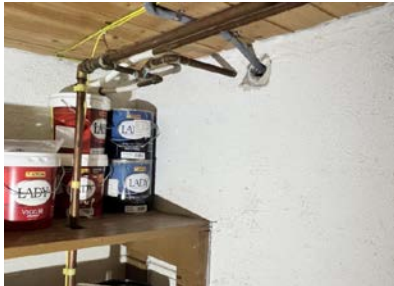
Irr på rør

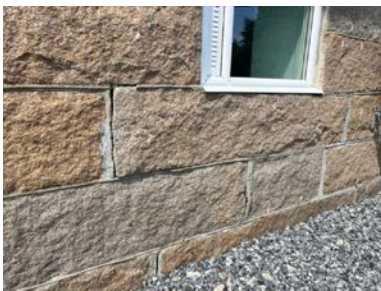
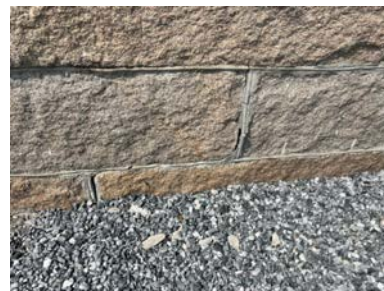
Grunnmuren har sprekke-dannelser.

Det er sprekker i fuger på granitt muren på sørøst side, sprekke-ene kommer av

Sprekker i fuger

Det bør følges med på om setningen fortsetter eller stopper, vil være godt synlig da nye sprekker vil oppstå om dette ikke er stabilt nå.
