Helgøyvegen 438, 2350 NES PÅ HEDMARKEN

**Flott eiendom med nydelig utsikt.  
Naturskjønne omgivelser.  
Innholdsrik bolig og  
dobbelgarasje. Stor tomt.**

**Oppdragsnr.:** 1214240015

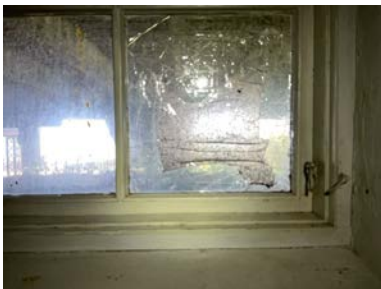
Knust vindu i teknisk rom.

- Kondensering på enkelte glass har medført fuktskader i treverk som kan medføre utskiftningsbehov av enkelte vinduer.
- Vinduer med punkterte/sprukne glass må påregnes skiftes ut, enten hele vinduet eller kun selve glassene.

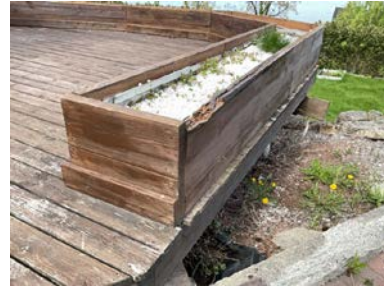
Råteskader på blomsterkasser.

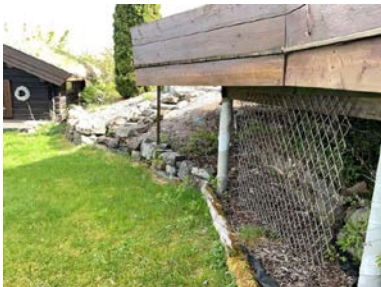
Dårlig understøtting. Konstruksjonen har sannsynligvis utilstrekkelig bæreevne. Råteskader på rekkverk.

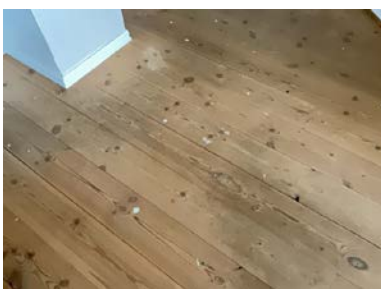
- Det er påvist skader på overflater.

Malingssøl på overflater flere steder.

Bygningsdelen fungerer med dette avviket, men for å lukke avviket må det gjøres tiltak.

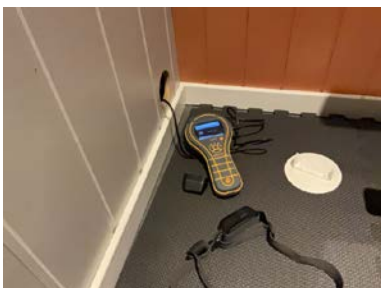
Hulltaking er foretatt og ved fuktmåling registrerte jeg tørre verdier. Jeg gjør oppmerksom på at dette er en stikkprøve og det kan ikke gis garanti for at det ikke er avvik andre steder i konstruksjonen.

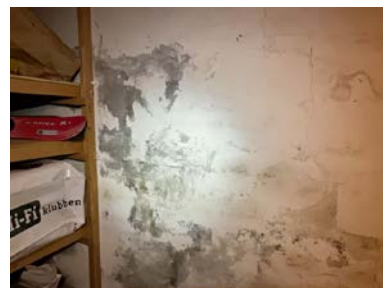
- Det er påvist indikasjoner på noe fuktgjennomtrenging i kjellergulv.
- Det er påvist indikasjoner på noe fuktgjennomtrenging inn i kjellermur.

Saltutslag på vegg.

Jeg anbefaler ytterligere undersøkelser av konstruksjonen. Årsakene til avviket er ikke avdekket på grunn av begrensninger i denne rapportens undersøkelsesomfang. Dette krever ytterligere undersøkelser for å fastslå. Konsekvensene av avviket kan eksempelvis være fuktskader og redusert brukstid.

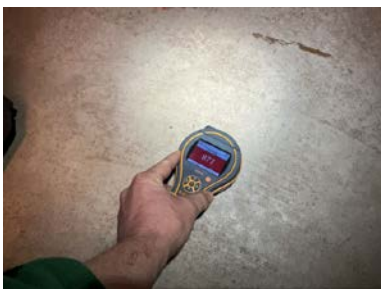
Ved enkle fuktsøk ble det registrert områder med unormale verdier. Betonggulv på eldre bygg er det ikke uvanlig at det registreres forhøyde fuktverdier, som oftest grunnet manglende fuktsperre og sviktende drenering.

Ved enkle fuktsøk på gulv ble det registrert områder med unormale verdier.

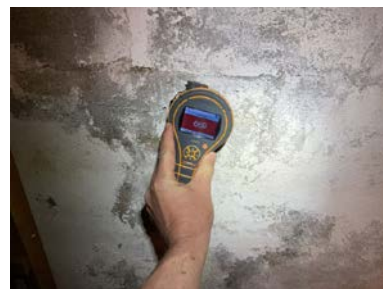
Ved enkle fuktsøk på vegger ble det registrert områder med unormale verdier.

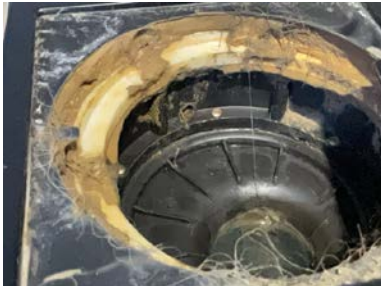
- Det er fare for fukt i konstruksjoner.

Hull i forhøyningsring i sluk.

Det er hull i forhøyningsring i sluk. Dette må tettes/forhøyningsring byttes da det er fare for fukt i konstruksjon.

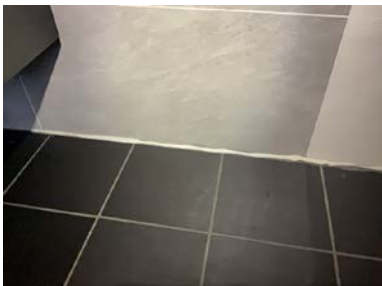
Avvik kan resultere i konsekvenser som for eksempel redusert levetid og fuktrelaterte skader.

Våtromsplater er ikke montert fagmessig.

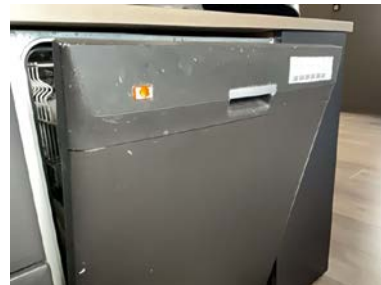
Oppvaskmaskin har malte overflater som hefter noe dårlig mot underlaget.

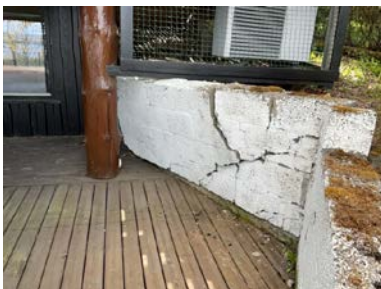
Store sprekker i mur

- Forstøtningsmuren må rives og ny mur bygges.

Kostnadsestimat: 10 000 - 50 000

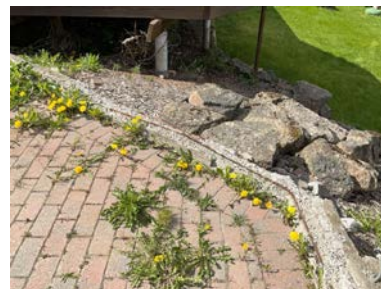
Skader og forvitring på støpt mur.

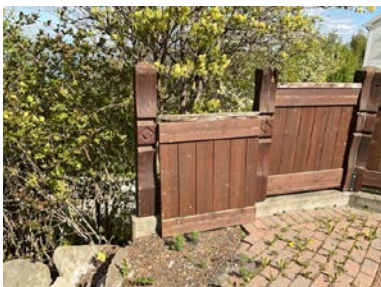
Råteskade på gjerde.

Vedlikehold og oppgradering må utføres.
