Uggdalsvegen 297, 5685 UGGDAL

**Sjarmerende småbruk i Uggdal.  
Flott og velholdt enebolig,  
garasje/uthus og låve.  
Usjenert & solrik beliggenhet.**

# Tilstandsrapport

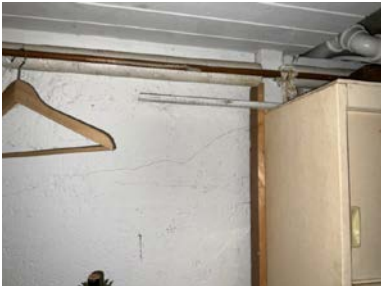
## TG 2 Terrengforhold

- Det ble ikke observert knotteplast eller annen fuktsikring mot grunnmuren. For bygninger oppført i denne perioden er det vanlig at ytterveggene under terreng ikke er sikret etter dagens standard, og fuktvandring i muren må derfor påregnes. Dette skyldes datidens byggemetoder, der direkte kontakt mellom jord og mur var normalt.

- På grunn av manglende fuktsikring bør terrengforhold inn til boligen overvåkes. Dersom det oppstår vannansamling eller unndig fuktpåkjenning, bør tiltak iverksettes. Det er viktig å unngå vannopsamling og unndvendig fuktbelastning mot grunnmuren, da dette over tid kan føre til skader. Hvis det er blomsterbed eller jordmasser inn til muren, anbefales det å erstatte disse med drenerende masser som pukk eller grov grus.
