Hostovegen 956, 7320 FANNREM

**Innholdsrik enebolig | Stor solrik
tomt på over 2 mål | Garasje og
stort uthus | Landlig |
Oppgraderingsbehov**

Tilstandsrapport

ENEBOLIG

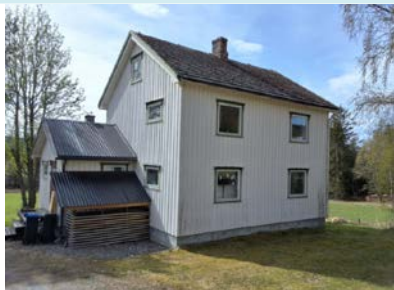
Mer enn halvparten av forventet brukstid er passert på taktekingen. Mer enn halvparten av forventet brukstid er passert på undertak. Tidligere registrert lekkasje uten dokumenterte utbedringer gir usikkerhet knyttet til tekingen og underliggende konstruksjoner. Begrenset inspeksjonsmulighet fra bakkenivå gjør at skjulte avvik eller skader ikke kan utelukkes.

Det foreligger risiko for skjulte lekkasjer, fuktinntrenging og redusert funksjon i takteking og undertak. Bratt tak og høyde kompliserer også fremtidig kontroll og vedlikehold.

Det anbefales nærmere kontroll av takteking og undertak når sikker adkomst med nødvendig sikring er etablert. Tidligere lekkasjeområde bør undersøkes spesielt med tanke på eventuelle skjulte fukt-skader. Det må påregnes utskifting av takteking med undertak som følge av alder, slitasje og tidligere lekkasjehistorikk.

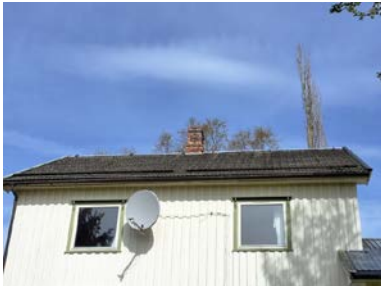
TG 2 Nedløp og beslag

Eldre renner og beslag har økt risiko for svekket funksjon, lekkasjer og redusert vannavledning. Manglende snøfangere kan medføre fare for personskade og skade på bygningsdeler ved ras av snø og is. Manglende adkomst til pipe kan føre til at feiing og kontroll ikke blir utført, med økt risiko for pipebrann.

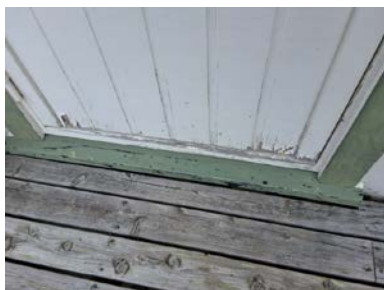
Råte ytterside

1 TG 3 Balkonger, terrasser og rom under balkonger

Kostnadsestimat: 20 000 - 100 000

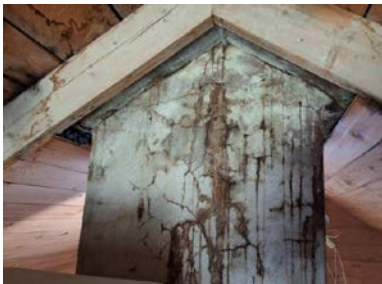
Sprekkdannelse i pipe. Gamle fuktmerker

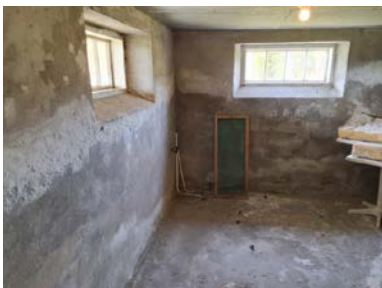
TG 2 Rom Under Terreng

Det er påvist indikasjoner på noe fuktgjennomtrenging i kjellergulv. Det er påvist indikasjoner på noe fuktgjennomtrenging inn i kjellermur. Saltutslag på mur og betong indikerer fuktvandring gjennom konstruksjonene. Dette er vanlig i eldre konstruksjoner uten moderne fuktsikring mot grunn.

Det anbefales jevnlig kontroll av fuktforholdene i rommet. Organiske materialer bør unngås direkte mot mur- og gulvkonstruksjoner. Ved oppussing eller endret bruk bør tiltak for fuktsikring og ventilasjon vurderes.

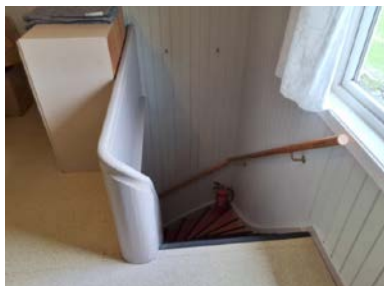
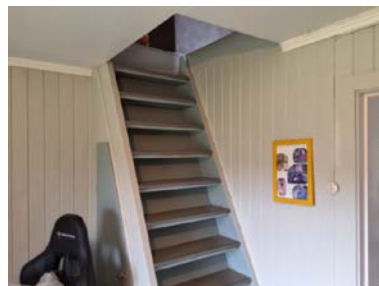
TG 2 Innvendige trapper

Trappen er nokså bratt og lite egnet for trapp mellom boligrom. Trappeløsningene har utforming som avviker fra dagens anbefalte sikkerhetsnivå. Lavt rekkverk, bratt utførelse og manglende sikring ved loftstrapp gir redusert brukssikkerhet.

Det anbefales å etablere tilfredsstillende rekkverk og håndløpere. Trapp til loft bør vurderes utbedret for å oppnå tryggere adkomst.

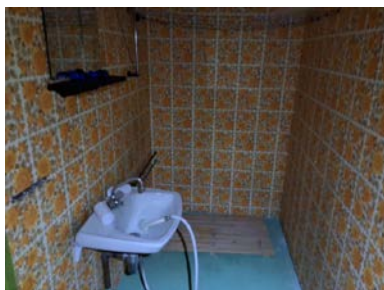
KJELLER > BAD

Hulltaking er ikke foretatt da det allerede er påvist andre avvik i våtsonen. Påviste avvik i våtsonen, kombinert med manglende dokumentasjon og høy alder, gir stor usikkerhet knyttet til oppbygning, tettesjikt og fuktsikring. Våtrommet er utført etter eldre byggeskikk og tilfredsstillende ikke dagens krav til våtromsløsninger. Hulltaking er ikke vurdert nødvendig da registrerte forhold allerede indikerer vesentlige avvik.

Det foreligger høy risiko for skjulte fuktskader og lekkasjer i gulv- og veggkonstruksjoner som følge av aldring, slitasje og mulig svikt i tettesjikt og slukløsninger.

TG 2 Tilliggende konstruksjoner våtrom

Det anbefales full teknisk gjennomgang av våtrommet før eventuell bruk. Totalrenovering bør påregnes, og alle arbeider må utføres og dokumenteres i henhold til gjeldende forskrifter og våtromsnormer.

Kostnadsestimat: 20 000 - 100 000

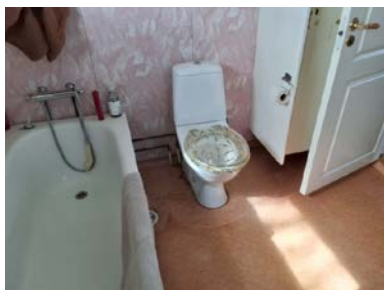
1. ETASJE > BAD

Hulltaking er ikke foretatt da det allerede er påvist andre avvik i våtsonen. Påviste avvik i våtsonen, kombinert med manglende dokumentasjon og høy alder, gir stor usikkerhet knyttet til oppbygning, tettesjikt og fuktsikring. Hulltaking er ikke vurdert nødvendig da registrerte forhold allerede indikerer vesentlige avvik.

Det foreligger høy risiko for skjulte fuktskader i gulv- og veggkonstruksjoner som følge av aldring, slitasje og mulig svikt i tettesjikt og slukløsninger.

1 TG 2 Tilliggende konstruksjoner våtrom

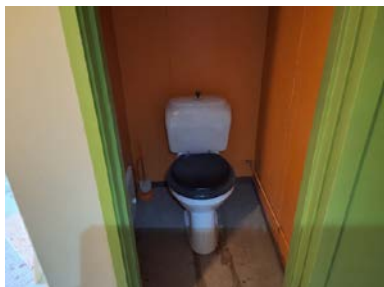
TG 2 Vannledninger

Manglende bruk over lang tid kan medføre uttørkede pakninger, lekkasjer, redusert funksjon og skjulte skader i tilknyttede installasjoner.

Det anbefales funksjonskontroll av sanitærinstallasjoner og røropplegg før rommet tas i bruk. Oppgradering må påregnes som følge av alder og tilstand.
