Vest-Torprunden 321, 2870 DOKKA

Innholdsrik og meget innbydende enebolig med god beliggenhet på Vest-Torpa - stor garasje - romslig tomt.

Befaringsdato: 23.01.2025 Rapportdato: 03.02.2025 Oppdragsnr.: 20279-1723 Referansenummer: SQ9842

Autorisert foretak: Lie Bygg & Takst AS

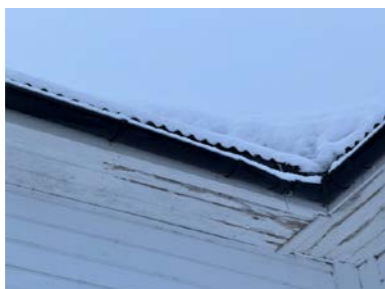
Slitte dekkbord

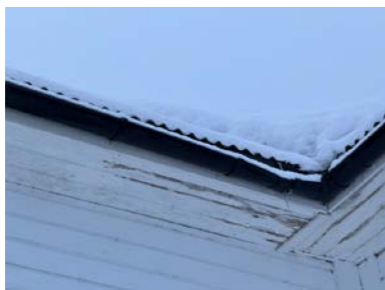
Skade i takrenne

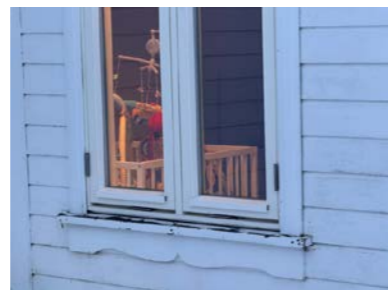
Slitt beslag under vinduer

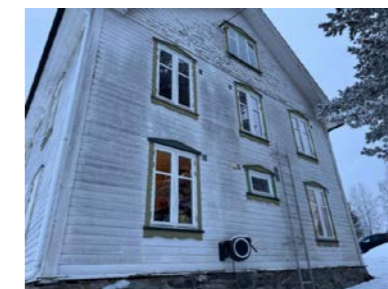
Behov for overflatebehandling av yttervegge

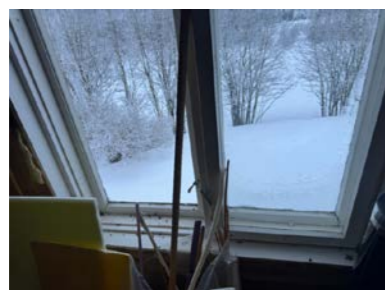
Gammel vindu på soverom under oppussing

Utskifting av vinduer må påregnes som nært forestående, men det er opplyst av eier at vindu på soverom sannsynligvis skal demonteres før salg av boligen og vindushull tettes igjen med panel.

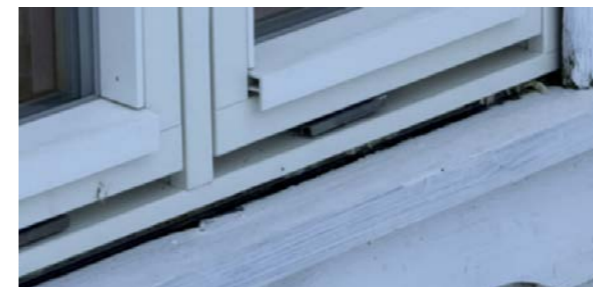
Glippe mellom vindu og beslag under

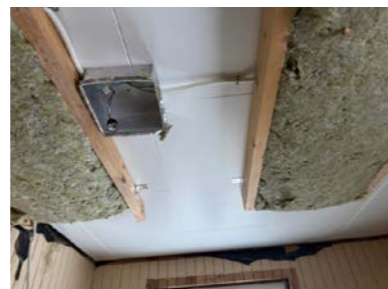
Påbegyndt nedlekting av himling på ett soverom

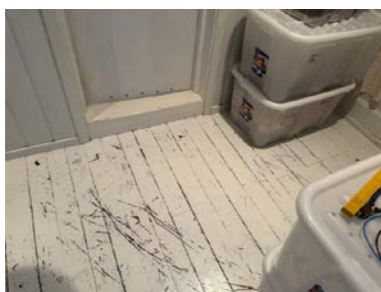
Slitt heltregulv

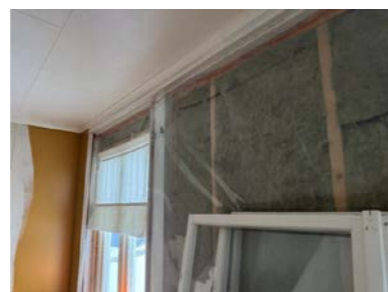
Ikke kledd vegger innvendig i gang der det er trapp til loft

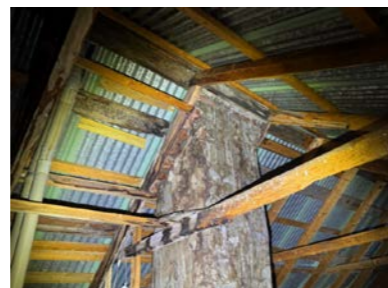
Bekkukslag på pipe

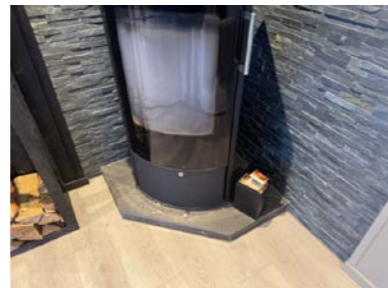
Ikke tilfredsstillende lengde på ubrennbart under vedovn på gulv

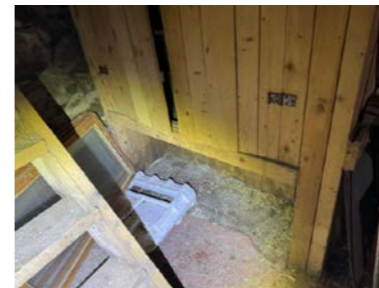
Fuktskader i treverk ned mot gulv

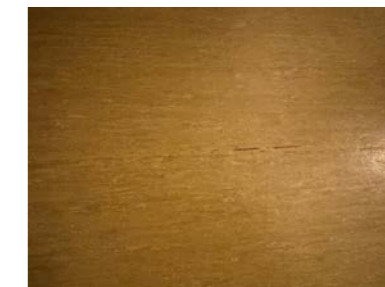
Sprekk i skjøt på gulvbelegg

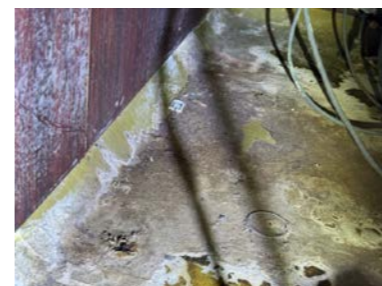
Behov for rengjøring under kabinett

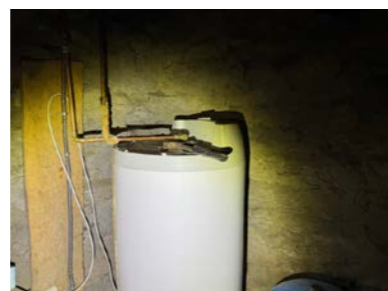
Mye irr på vannrør

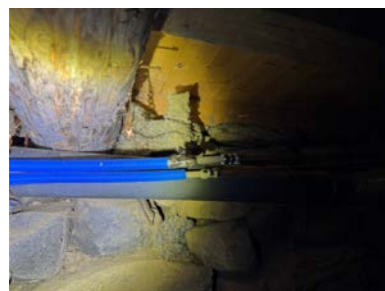
Irr på rørkoblinger

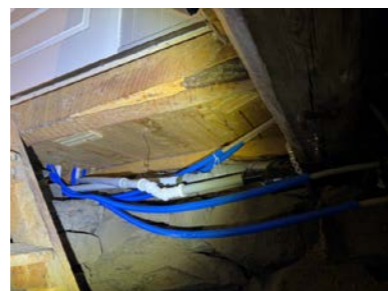
Manglende innfesting av rør

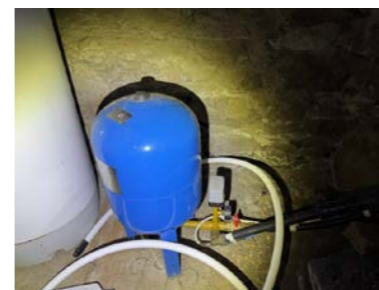
Trykktank i kjeller

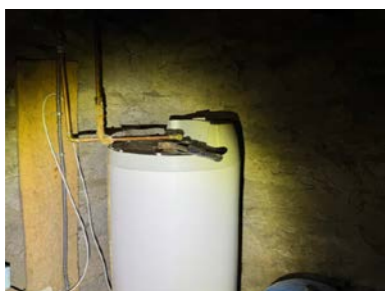
Bereder i kjeller

Det er ikke behov for utbedringstiltak siden tanken fungerer i dag, men ut ifra alder kan skader plutselig oppstå på eldre tanker.
TG satt ut fra alder.

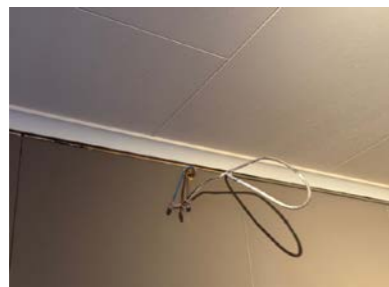
Midlertidig åpent el. punkt grunnet oppussing

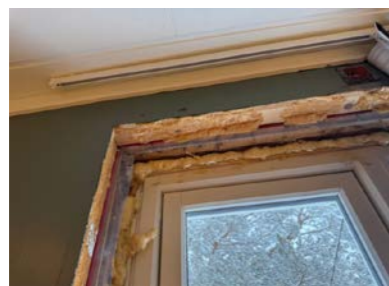
El. punkt uten deksel/kontakt

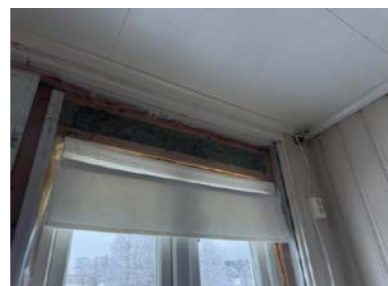
Løse ledninger og åpen kobling
