# Koselig hytte i fint turområde nær Kringletjernet og Muggedøla, 940 m.o.h.

# Tilstandsrapport

## FRITIDSBOLIG

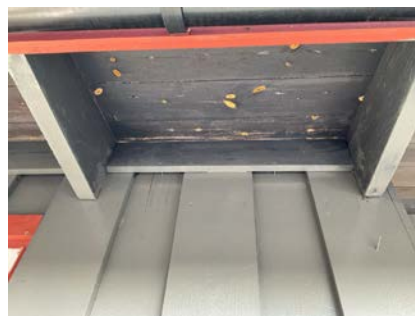
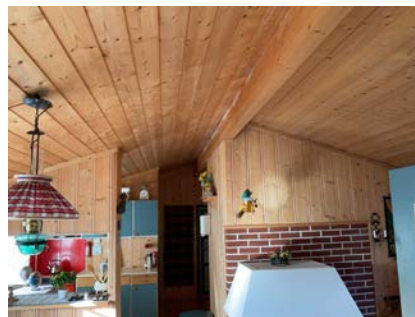
### Vurdering av avvik:

Ved omlegging av tak anbefales det at fullverdi ventilering etableres. Endring av bruk/ oppvarming med eksisterende konstruksjon kan føre til at skader oppstår med blant annet kondensering. Dokumentasjon lastberegning bør innhentes om mulig.

**Kostnadsestimat: 100 000 - 300 000**

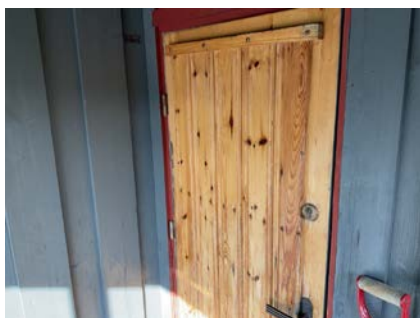
### Vurdering av avvik:

- Dører må justeres.

Utskifting av dør kan være et alternativ. Gjelder spesielt dør mot kryprom.

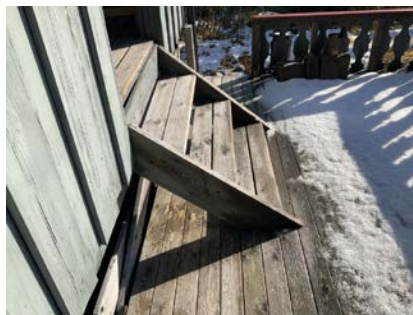
#### TG 2 Balkonger, terrasser og rom under balkonger

På inngangssiden av bygget ved inngang er det terrasse bygd med gulv av impregnerte materialer. Terrasser er bygd på punkt fundament. Noe terrasse delvis mot terreng.

#### Vurdering av avvik:

- Rekkverk må monteres for å lukke avviket.

Kostnadsestimat: 10 000 - 50 000

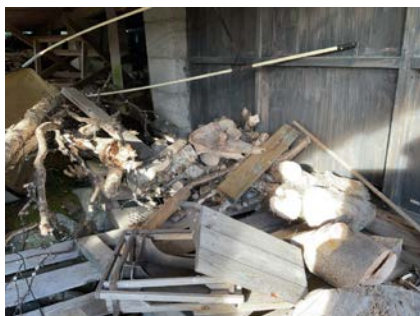
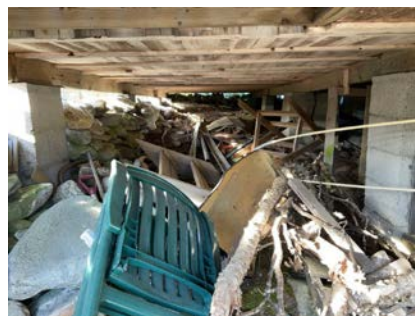
## ! TG 3 Etasjeskille/gulv mot grunn

Bygget har etasjeskiller mot kryprom av trebjelkelag anlagt på ringmur og midtmur. Bjelkelaget er isolert med mineralull. Stubbloft mot kryprom med trepanel anlagt på lekter festet til underkant bjelker.

- Fuktsperre på bakken bør etableres.

Tiltak med opprydding av treverk og beskyttelse av treverk vegger/ gulv i kontakt med terreng må gjennomføres. Konstruksjon med krypkjeller blir i dag vurdert som en risiko konstruksjon. Dette med tanke på fuktproblematikk. Ved oppføringsstidspunkt var byggemåten med kryprom mellom terreng og bjelkelag å se på som vanlig.

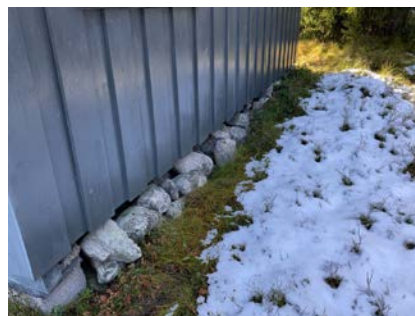
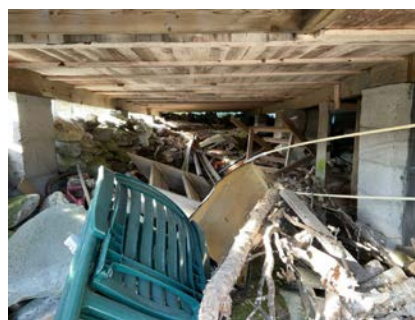
### Byggegrunn

- Andre tiltak:

For å utbedre skader/ sprekker/ skjevheter bør dette gjennomføres sammen med en eventuell masseutskifting. Alternativet vil være å punktreparere sprekker og riss etterhvert som de oppstår. Utbedring for varig solid og stabil konstruksjon vil kreve vesentlig kostnader. Eksisterende fundamentering tilsier at bevegelse i fundamentering gjennom året må påregnes.
