Skivik Havn, 8091 BODØ

**Skivika Båthavn - Innredet naust
med båt plass | Fantastisk utsikt og
solforhold!**

Tilstandsrapport

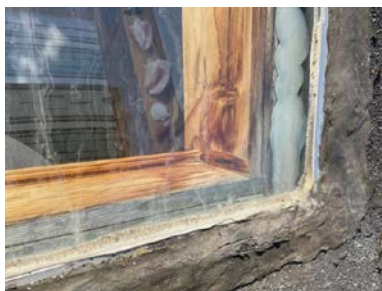
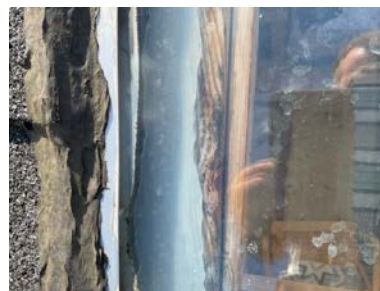
- Det er påvist vinduer med fukt/råteskader.

- Vinduer med råteskader må erstattes med nye.

Kostnadsestimat: 10 000 - 50 000

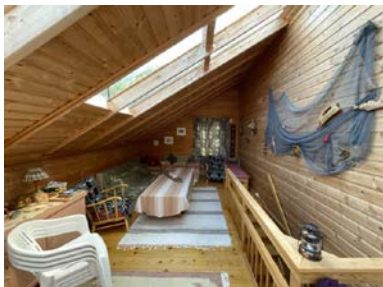
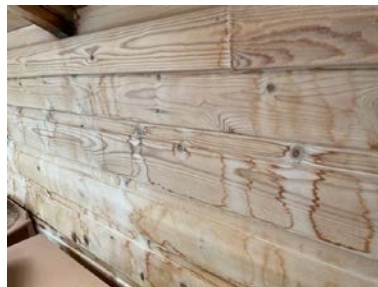
Det er fuktskjold merker i overflater etter tidligere vann/kondens som stammet fra vinduene, før det ble etablert lufting/ventilering.

- Det må foretas tiltak for å lukke avviket.
