Rakkestadveien 835, 1880 EIDSBERG

# Tilstandsrapport

Befaringsdato: 12.02.2025

Rapportdato: 10.03.2025

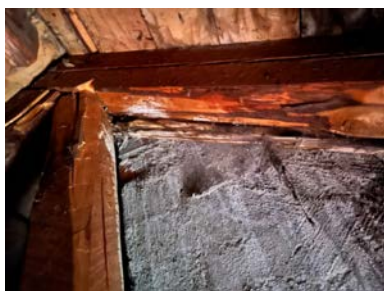
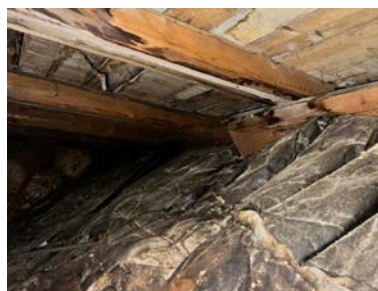
- Det er begrenset/dårlig ventilering av takkonstruksjonen.
- Det er påvist fuktskjolder i undertak/takkonstruksjon.
- Det er registrert symptom på aktivitet fra skadedyr
- Begrenset med lufting ned mot ender av loftet. God og kontinuerlig lufting er viktig, slik at risiko for skader reduseres.
- Det er påvist spor av mus på loftet, noe som indikerer at skadedyr har hatt tilgang til området. Årsaken til dette kan være små åpninger, sprekker eller utilstrekkelig tetting i byggets konstruksjon som gir mus mulighet til å trenge inn.
- Påvist fuktskjolder i undertaket på loftet, det ble ikke påvist unormale fuktverdier på befaringdagen, så dette kan relateres til tidligere lekkasje fra før taket ble lagt om.

- Det må foretas tiltak for å lukke avviket.
- Andre tiltak:

- Luftingen bør utbedres for å lukke avviket, men det er sjelden økonomisk rasjonelt som et enkeltstående tiltak. God lufting reduserer risikoen for kondens og fuktskader.
- Det bør foretas gjennomgang av musetting rundt boligen for å forhindre at mus trenger inn i boligen, skader på materialer samt vond lukt som konsekvens.
- Luftingen på loftet er begrenset og bør bedres for å redusere risikoen for skader/kondensering. Muggsopp i undertaket er trolig relatert til dårlig lufting som har resultert i kondensering/ising. Loftet kan fungere med avvikene, men bør overvåkes for endringer. Ved omlegging av taktekingen bør lufting over tak vurderes for å redusere risikoen for kondens og fuktskader.
- Gjennomføringer i taktekket er som regel svake punkt hvor det fort oppstår lekkasje. Kontinuerlig tilsyn er anbefalt.

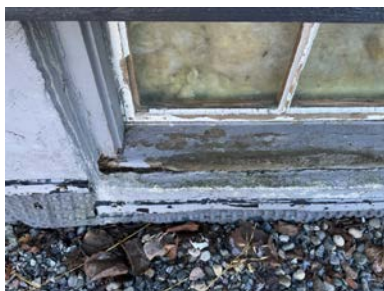
## TG 1 Vinduer

- Det er påvist at enkelte vinduer er vanskelig å åpne/lukke.
- Det er påvist noen glassruter som er punktert eller sprukne.
- Det er påvist vinduer med fukt/råteskader.
- Karmene i vinduer er slitte og det er sprekker i trevirket.

- Vinduets karmen i kjeller har synlige sprekker som kan svekke funksjon og tetthet over tid, forårsaket av aldring, fukt samt manglende vedlikehold. Også påvist sprekker i glass samt at vinduer ikke tetter tilstrekkelig/vanskelige å åpne/lukke.

- Det må påregnes noe vedlikehold og at enkelte vinduer må skiftes ut.
- Vinduer med punkterte/sprukne glass må påregnes skiftes ut, enten hele vinduet eller kun selve glassene.

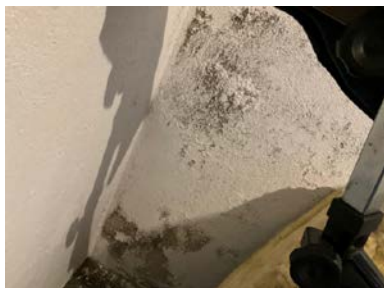
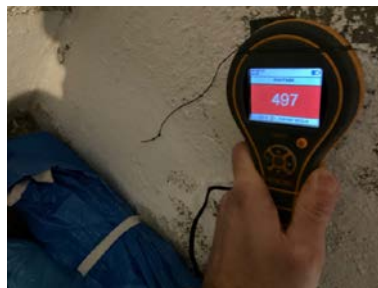
- Det er påvist indikasjoner på noe fuktgjennomtrenging i kjellergulv.
- Det er påvist indikasjoner på noe fuktgjennomtrenging inn i kjellermur.
- Takstmannen gjorde fuktstøkk direkte på grunnmursvegger ved hjelp av ett Protimeter, påvist unormale verdier. Også påvist saltutslag på vegger, dette dannes når fuktighet kommer igjennom mur og krystalliseres på innsiden av kjellermurvegg.
- Det er ikke montert fuktsperre eller lagt isolasjon mot grunnen, det må derfor påregnes fukt fra grunnen.

- Det påviste fuktnivå gir grunn til å overvåke konstruksjonen jevnlig for å se utvikling over tid, og eventuelt foreta tiltak for å unngå fuktskader.

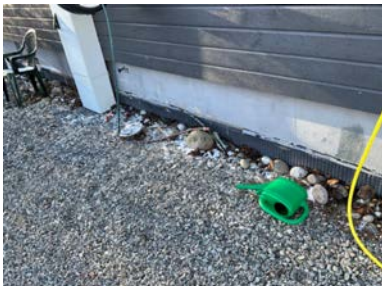
Dreneringssystemet bør undersøkes nærmere, da funksjonen er usikker. Utilstrekkelig drenering kan føre til fuktinntrenging i kjeller og grunnmur, med risiko for skader på konstruksjonen. Videre vurdering anbefales for å avdekke behov for utbedring

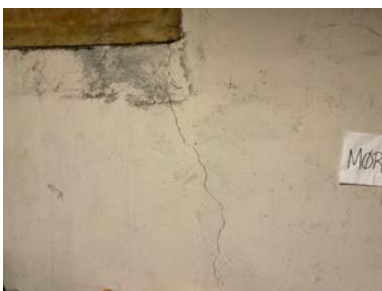
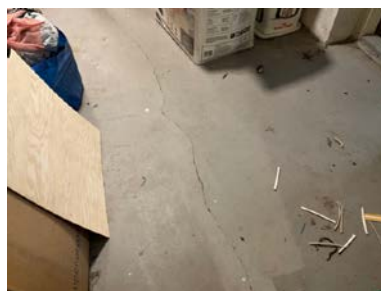
## TG 2 Grunnmur og fundamenter

- Grunnmuren har sprekkdannelser.
- Det er registrert sprekker/defomasjon som gir grunn til å overvåke konstruksjonen.

- Påvist riss/sprekker i mur. Når det oppstår sprekker i puss/mur vil vannbelastningen og faren for frostskafer øke. Skrå sprekker/riss er et symptom på setninger. Horisontal sprekke/riss i grunnmur skyldes sannsynligvis innpressing av kjellervegg.

- Sprekker i dekket i kjeller.

- Det må gjennomføres ytterligere undersøkelser.
- Lokal utbedring må utføres.

- Sprekkene bør overvåkes regelmessig for å unngå forverring. Tetting kan bli aktuelt for å hindre vanninntrengning og frostskafer.
