Ole Guldals gate 21B, 7374 RØROS

**Fin 3-roms leilighet over to plan med sentral og attraktiv beliggenhet. Vannbåren varme. Garasje.**

### Eierskifte

Boligtype: Leilighet i 4-mannsbolig  
Byggeår: 2006  
BRA: 100 m<sup>2</sup>  
BRA-i: 95 m<sup>2</sup>

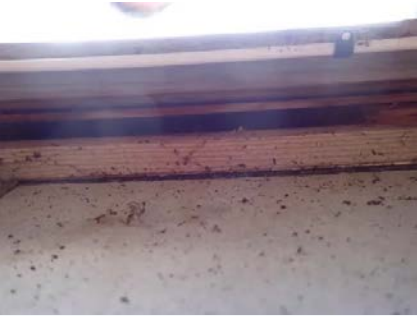
6.5 Yttervegger

Åpning stor nok til at mus kan trenge inn.

| Er det påvist fuktskade/sopp/råte eller slitt overflate? | Ja |

| -Noe overflatebehandling anbefales. Det bemerkes at utvendig vedlikehold av fasader er opplyst å være i regi av sameiet.<br>-Med tanke på begrenset lufting, er det ikke registrert behov for tiltak i dag, men ved større utskiftinger eller vesentlig endring i bruk av boligen bør lufting etableres/utbedres. Dårlig lufting av kledning kan medføre fuktskader i veggen på grunn av sen uttørring av fukt i veggen, som kan oppstå på grunn av inndriv av nedbør og kondensering. Vær oppmerksom på dette.<br>-Etablering av musesperre oppunder liggende kledning anbefales. Sørg for å opprettholde luftingen. | |

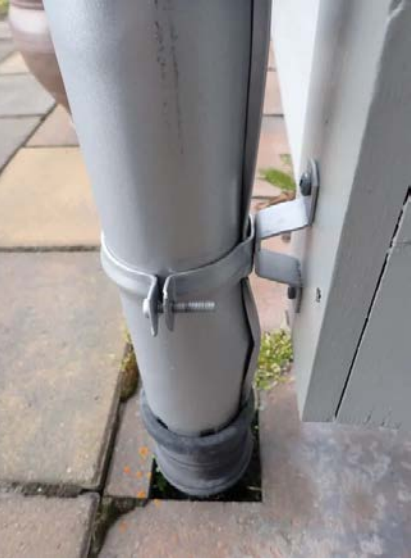
6.7 Renner og nedløp

Deformasjon i nedløpsrør.

| -Det ble registrert deformasjon i nedløpsrør, som et symptom på frostspreng.<br><br>TG 2 som følge av dette. | |

| -Nedløp/renner er ikke funksjonstestet av undertegnede. Nærmere undersøkelser anbefales, og ved utettheter bør utskiftinger foretas. Deler med deformasjon må utover dette skiftes for å lukke avvik. Frostspreng i nedløpsrør må sies å være normalt i Fjellregionen, og er erfaringsmessig registrert forholdsvis ofte. Sameiet kan ha et overordnet ansvar for eventuelle utskiftinger. Bør undersøkes nærmere. | |

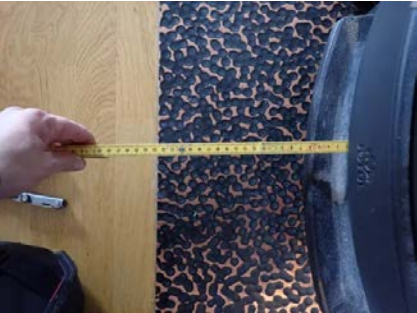
6.13 Ildsted/Skorstein

Måles ca. 23 cm avstand til fremkant av plate på gulv foran ovn. Kravet er 30 cm.

| Er det påvist avvik ved ildsted/feieluke/sotluke i forhold til avstand brennbart materiale? | Ja |

| -Det må lages lengre avstand til brennbart materiale på gulv foran vedovnen for å lukke avviket. | |

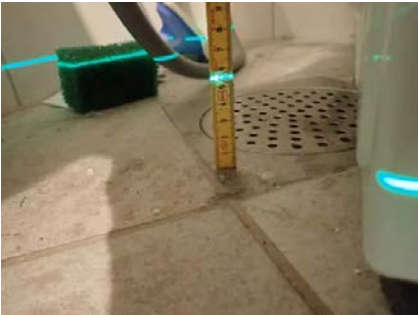
## 6.23 Våtrom: Vaskerom/WC, 1. etasje

| <b>Oppsummering av overflater</b><br>-Flatt gulv med lokalt fallforhold til sluk. Det måles ca. 15 mm fall til sluket.<br>-Det er mindre enn 25 mm høydeforskjell mellom topp tettesjikt ved dør under flis og topp slukrist, og det er ingen oppkant ved døren. Høydeforskjellen måles til ca. 5 mm. Ved en lekkasje på utstyr i rommet er det en risiko for at vann kan gå mot dør. Når det er flatt gulv bør det være en oppkant på minimum 15 mm over ferdig gulv ved døren for god vannsikkerhet. |
| TG 2 på grunn av avvik i fall/høydeforskjell. |

Referansenivå laser = 50 mm. Viser høydeforskjell til topp membran under flis ved dør på ca. 5 mm.

-Det er ikke behov for umiddelbar utbedring av gulvet med tanke på påvist avvik på høydeforskjell mellom topp tettesjikt ved dør og topp slukrist, men det gjøres oppmerksom på at det medfølger en risiko for at vann kan gå mot dør ved en lekkasje på utstyr i rommet. Sørg for god tetting ved dørterskel, lister og foringer ved dør. Dette erstatter ikke kravet til tilstrekkelig høydeforskjell/fall, men det bidrar til bedre sikkerhet mot lekkasjevann.

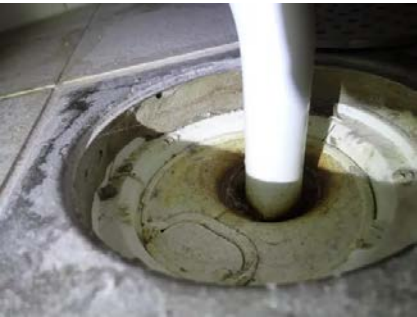
Oversiktsbilde, sluk.

-Nærmere undersøkelser i sluket må foretas med tanke på utførelse av membran/klemring. En membran som ikke er ført under klemring kan føre til fuktskader i tilstøtende konstruksjoner. Vær oppmerksom på denne risikoen, og undersøk forholdet nærmere med hjelp av en fagkyndig.  
-Overvåk tilstanden jevnlig. For å få tilstandsgrad 0 eller 1 må tettesjiktet skiftes ut, men tidspunktet for når dette er nødvendig er vanskelig å si noe om.
