Henrik Lunds vei 38, 1455 NORDRE FROGN

**Unik fritidseiendom med stor tomt  
innerst i blindvei | Bad 2021|  
Dobbelgarasje | Båtplass | Bør  
sees!**

# Velkommen til "Rosted" i vakre Hallingspollen , din nye fritidsbolig?

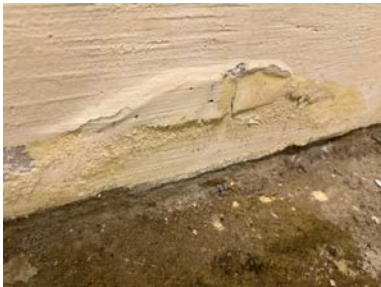
- Det er påvist indikasjoner på noe fuktgjennomtrenging i kjellergulv.

Synlig saltutslag på vegg i verksted. Ved fuktsøk ble det påvist noe forhøyede fuktverdier i nedkant av grunnmur. I underetasjer av denne alderen må man påregne et kapillært fuktpress fra gulv og nedre del av grunnmur. De påpekte forhold er lagt til grunn ved tilstandsvurderingen.

Saltutslag nederst på vegg.

- Det påviste fuktnivå gir grunn til å overvåke konstruksjonen jevnlig for å se utvikling over tid, og eventuelt foreta tiltak for å unngå fuktskader.

Det må ikke etableres trevegger på innsiden av grunnmur slik den står i dag. Dette vil føre til fuktproblemer over tid.

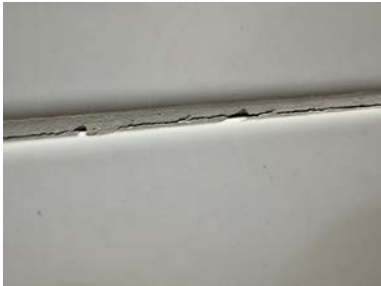
- Det er påvist at flisfuger har riss/sprekker.

Det er sprekk i enkelte fuger mellom de to nederste flisene ved dusj.

Sprekk i fuger mellom de to nederste flisene på vegger.

Det må påregnes utbedring av fugene og kartlegge årsaken til sprekkene.

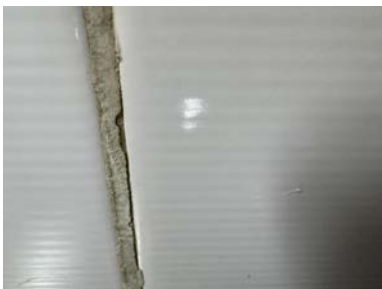
- Det er registrert skader på fliser eller flisfuger mellom benkeplate og kjøkkenskap.

Det er sprekk/riss i enkelte fuger på fliser

Sprekk/riss i enkelte fuger

- Påviste skader må utbedres.
